## REFERENCIA: INFORME DE DERRUMBE DRIVE IN AZUCAR TOCANCIPA

Luego de realizar la visita a la planta de Tocancipa el día 10 de noviembre con motivo de revisión de la caída de producto en la bodega se azúcar , se presenta la siguiente valoración de la situación:

**FECHA** : 2021/11/10

**UBICACIÓN** : BLOQUE 1 CALLE 5 ALMACEN DE AZUCAR

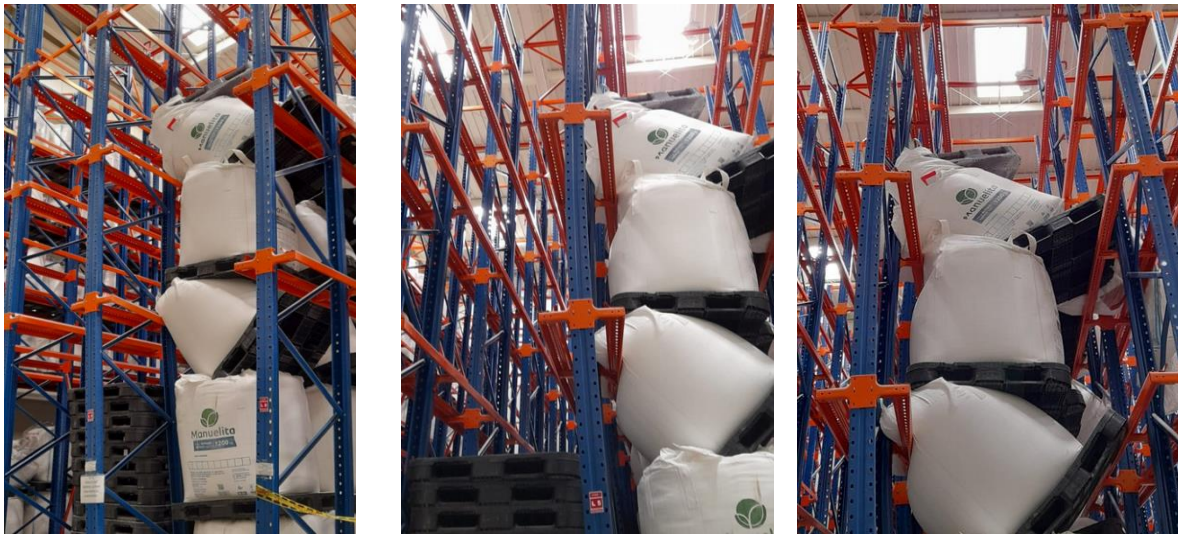
Fotografía 1.2.3. Fotografías del evento

Se presenta un desplome espontáneo de un bolsón de azúcar ubicado en el sexto nivel de almacenamiento generando un derrumbe y el desplazamiento lateral de la estructura con caída de producto en los niveles inferiores y hacia atrás 10 posiciones de almacenamiento aproximadamente.

El derrumbe se presenta en la calle 5 indicada en el plano, inhabilitando las 84 posiciones de dicha calle más las posiciones de las calles adyacentes para un total de 252 posiciones. Las calles adyacentes se inhabilitan por seguridad ya que se presenta desalineamiento de la línea de puntales lo que conlleva a una condición insegura de almacenamiento.

Se procedió a desocupar el espacio del evento, teniendo cuidado de no generar mayores daños ya que se corre siempre el riesgo de efecto domino.

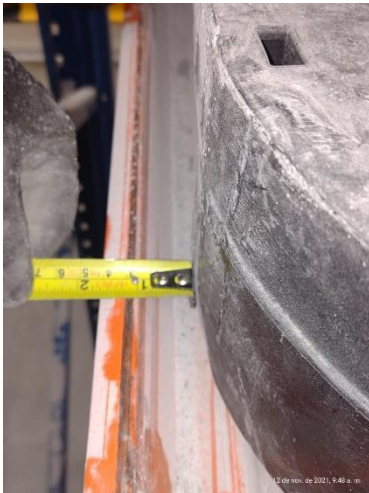
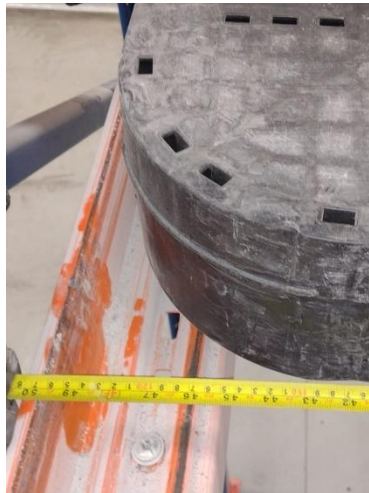
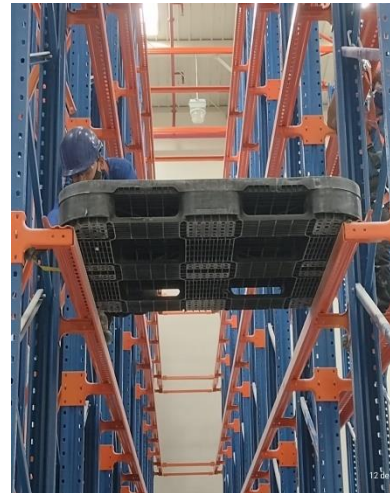
Al realizar la revisión de dimensiones en una calle en buen estado la dimensión interna de los carriles en la estructura es 1.050mm y la superficie de soporte de los carriles es 90mm como se menciona en el diseño.

En las posiciones de la caída esta dimensión sale de medida de acuerdo al diseño por la deformación de los elementos impactados.

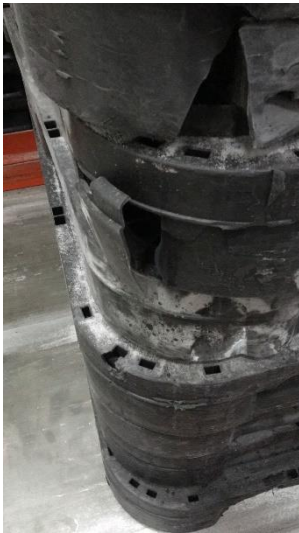
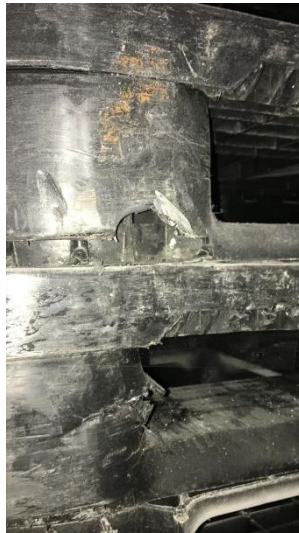
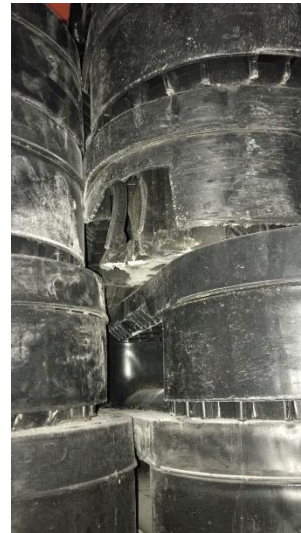
Se evidencia que las estibas de plástico que se bajaron de la zona del derrumbe tienen un estado de deterioro en la parte inferior, encontrándose partidas o con ausencia de material en algunos casos como se muestra continuación.

El inadecuado estado de la estiba disminuye su capacidad de carga y genera un excesivo pandeo en el momento del cargue en el sistema drive in. Es necesario asegurar que las estibas estén completas y en condiciones de planitud adecuadas evitando que tenga discontinuidades o piezas que sobresalgan del área especificada.

Al revisar las estibas de la zona del derrumbe se encontró una buena cantidad en este estado de deterioro lo cual indica que la causa probable del derrumbe es el uso de estibas en mal estado, por fuera de la especificación.

Para evitar este tipo de situaciones se debe examinar la parte inferior de la estiba antes de cargarla al sistema los cuáles deben estar completas y libres de roturas. **Si la estiba a cargar está defectuosa o le falta algún elemento no debe ser utilizada.**

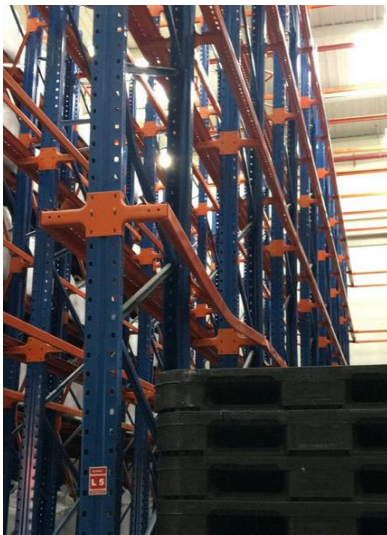
A continuación, se muestran algunas de las piezas que con el impacto sobrepasaran su condición de trabajo y presentan deformación permanente por lo tanto deben ser reemplazadas.

Fotografía 10. Carril doblado

En el evento se dañan los 8 puntales, 3 cartelas, 4 carriles los cuales presentan deformación permanente y de paso inhabilita las posiciones laterales ya que las calles de los costados pierden alineación y dimensiones de soporte de la estiba.

Se debe solicitar a la empresa fabricante del rack los diferentes materiales de repuesto para sustituirlos, realizar la alineación y posteriormente prueba de cargue para garantizar el uso seguro del sistema.

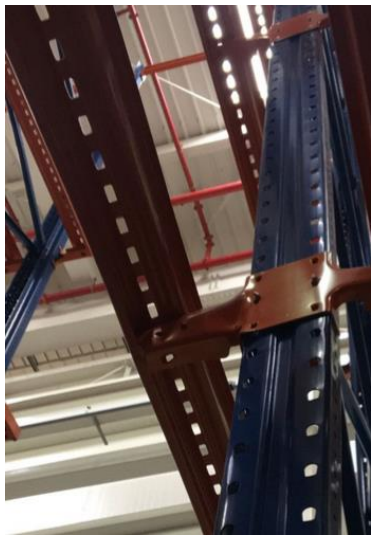
Fotografía 11. Cartela dañada

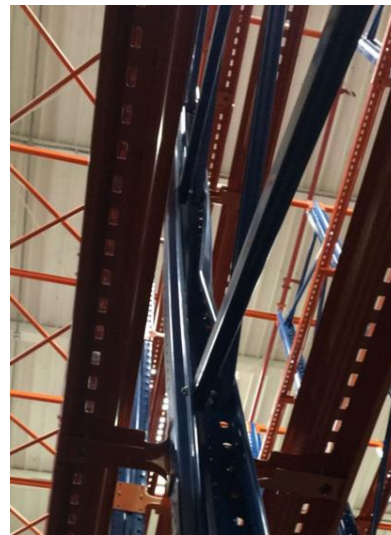
Fotografía 12. Puntal golpeado

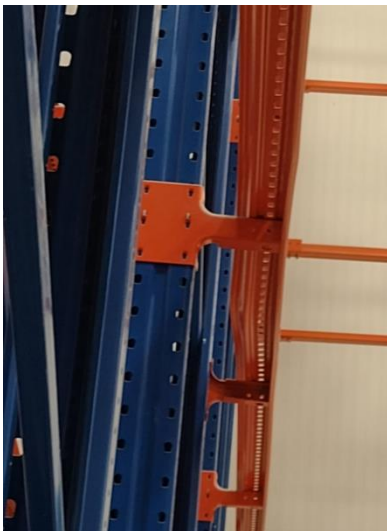
Fotografía 13. Carril golpeado

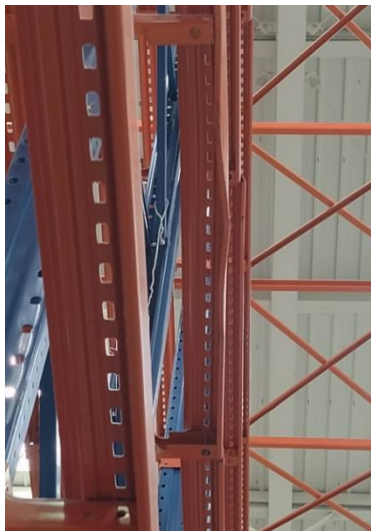
Fotografía 14. Carril mal estado

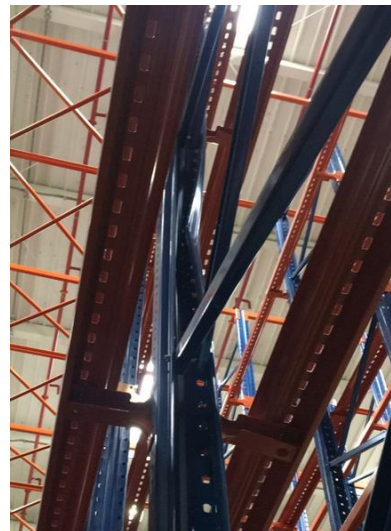
Fotografía 15. Puntal doblado

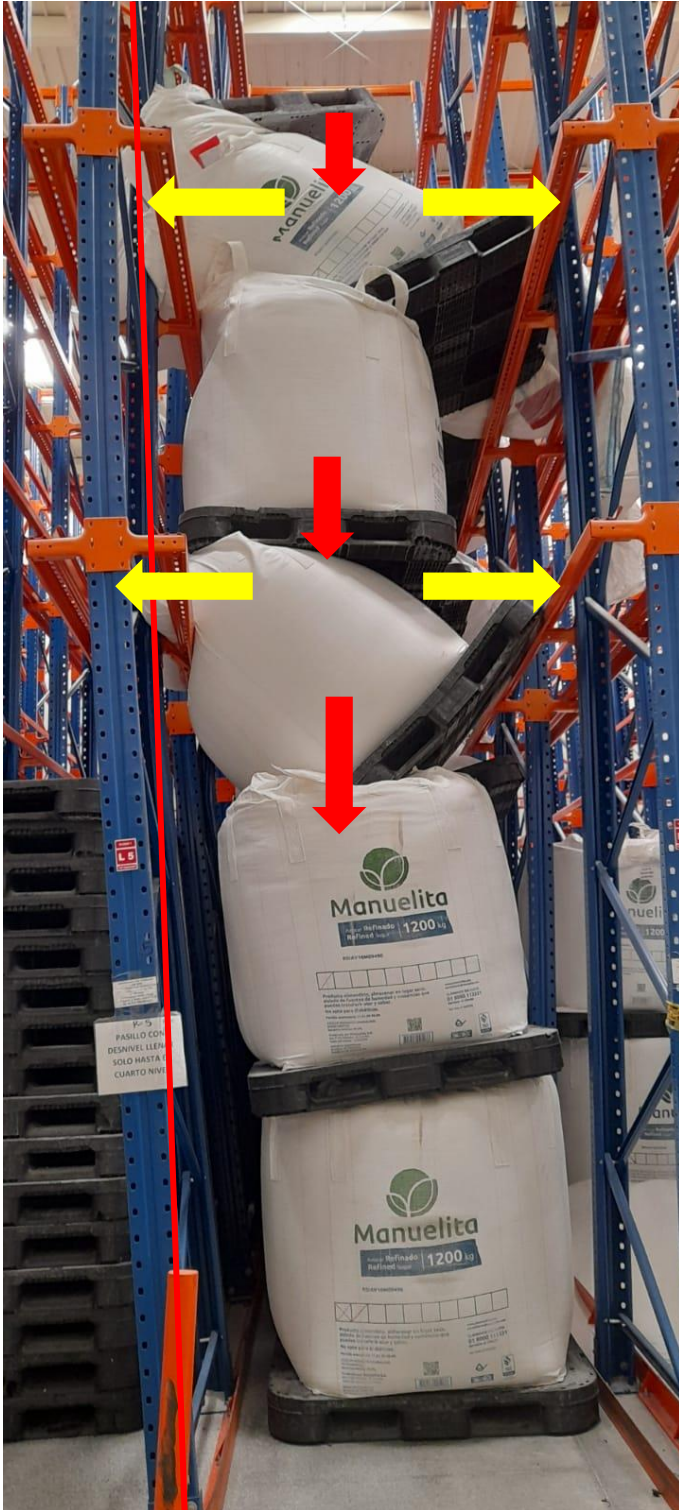
Fotografía 11. Calle del evento

Las flechas rojas indican la carga del producto almacenado de 1.200Kg

Al caer la primera estiba del nivel superior ejerce una presión sobre la que esta inmediatamente bajo ella haciendo que el carril de ese nivel soporte 2.400 kg de empuje lo cual supera su condición de carga por ende falla y se deforma. Este efecto domino ocurre hacia abajo.

Como la carga se ladea genera una fuerza de empuje lateral, las flechas amarillas, las cuales son cargas para las cuales el puntal no esta diseñado, las cuales producen esa deformación permanente que se evidencia claramente en el puntal de la izquierda.

Con una sola estiba que caiga , la distancia entre los puntales y por ende entre los carriles de soporte cambia generando efecto domino hacia abajo y a lo largo de la calle de almacenamiento.
