INFORME FINAL DE MANTENIMIENTO
OP 1492 BARRANQUILLA - 2021

INFORME MANTENIMIENTO PREVENTIVO CORRECTIVO
COCA COLA FEMSA BARRANQUILLA

En el presente informe se evidencian las actividades de mantenimiento correctivo y preventivo de estantería de almacenamiento logístico de la Planta de Coca Cola FEMSA barranquilla.

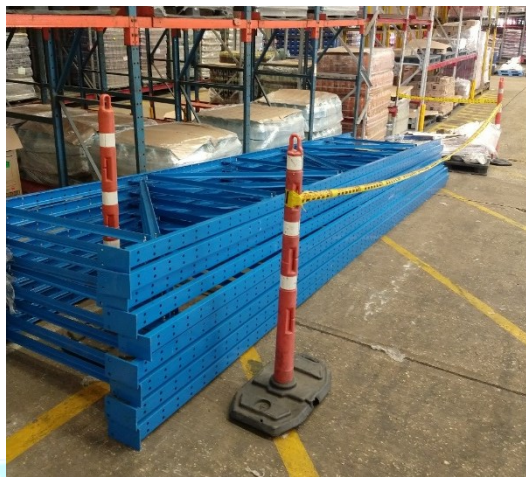
Este bloque presentaba alto estado de corrosión razón por la cual se priorizó el desarme total, remoción de pintura, se pintó cada una de las piezas y se procedió al armado de este.

Bloque 3 Armado de bastidores

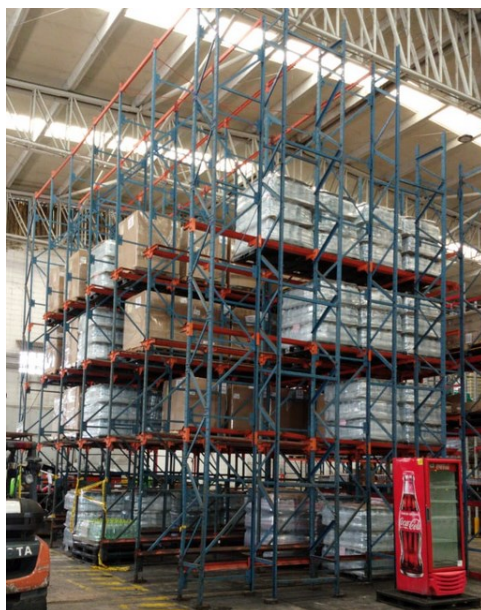
Estado inicial 6 calles

Adicionalmente se fabricación de piezas para ampliar su capacidad en tres calles adicionales para 45 posiciones adicionales.

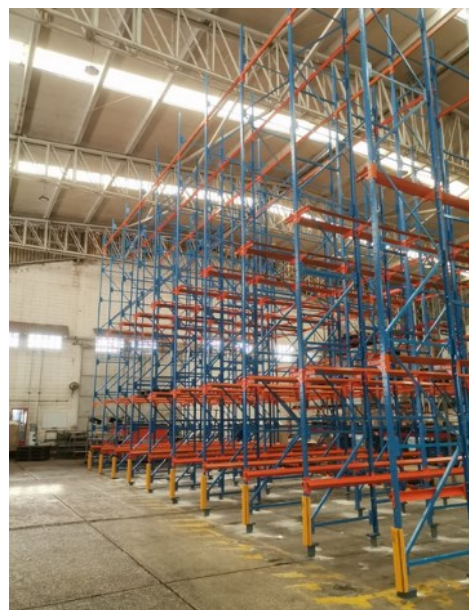
Estado final 9 calles

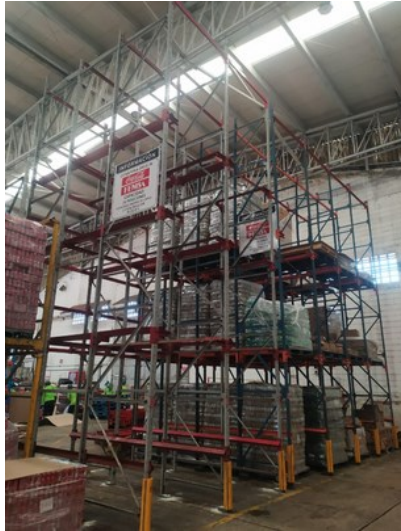
Bloque 4

Debido a el nivel de desalineado que presentaban las estructuras se debieron desarmar las estructuras liberándolos de anclajes, además de cambio de topes de piso, tornillería y vigas de amarre superior, entre otros
