INFORME FINAL DE MANTENIMIENTO  
OP 1509 NEIVA - 2022

**INFORME MANTENIMIENTO PREVENTIVO CORRECTIVO**  
**COCA COLA FEMSA NEIVA**

En el presente informe se evidencian las actividades de mantenimiento correctivo y preventivo de estantería de almacenamiento logístico de la Planta de Coca Cola FEMSA NEIVA.

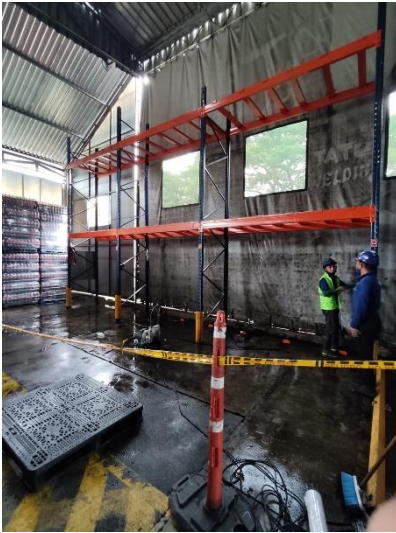
BQ 3

[Bloques 1 2 3 4 ] Se realiza lavado a todas las estructuras, se nivelan usando calzas nuevas y enderezan puntales anclándolos con anclajes nuevos

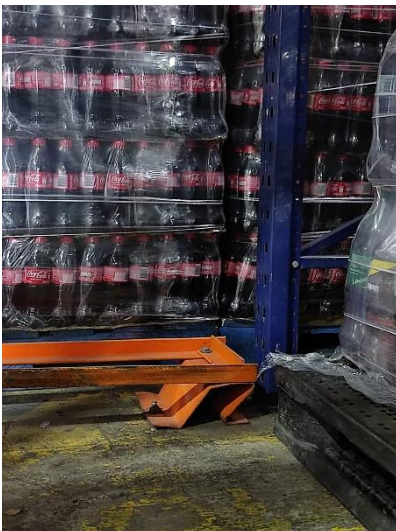
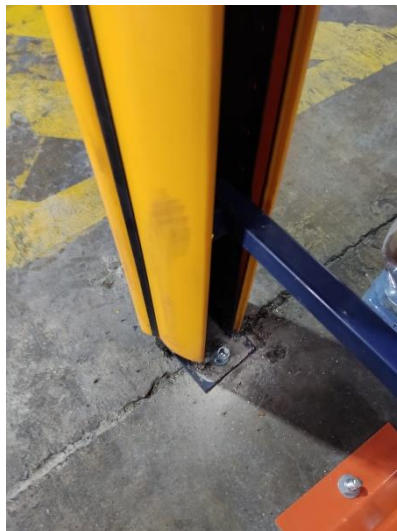
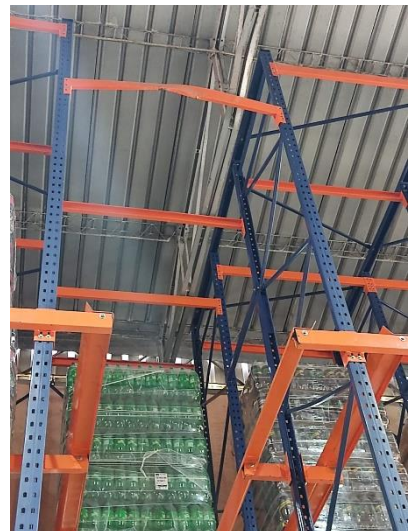
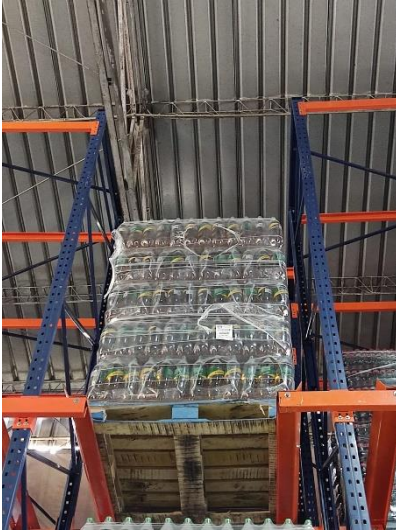
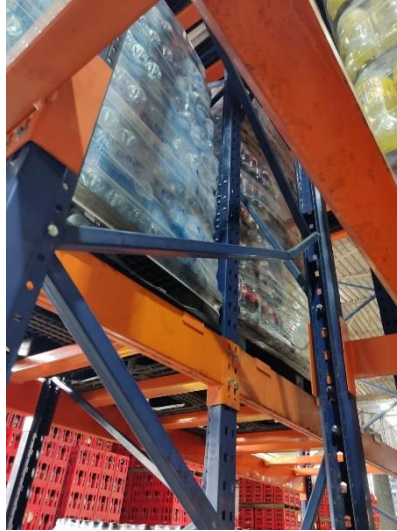
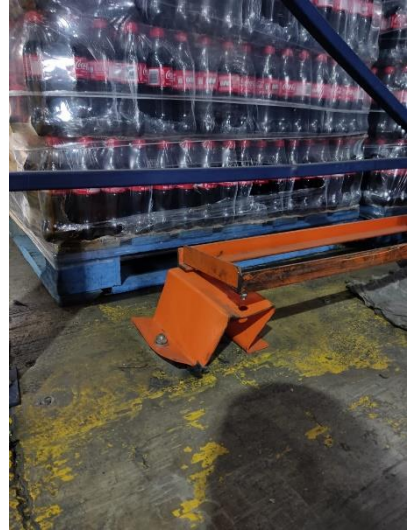
[Bloque 1 2]

Se identifican piezas dañadas como riostras las cuales son remplazadas con piezas reutilizadas en buen estado. Se verifica y ajusta tornillería y anclajes

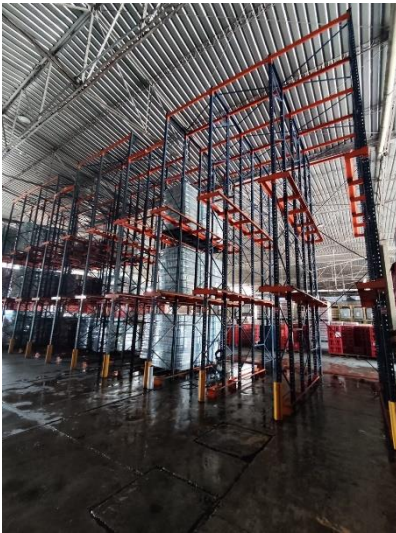
LAVADO BQ 2

Se anclan y enderezan protectores de piso

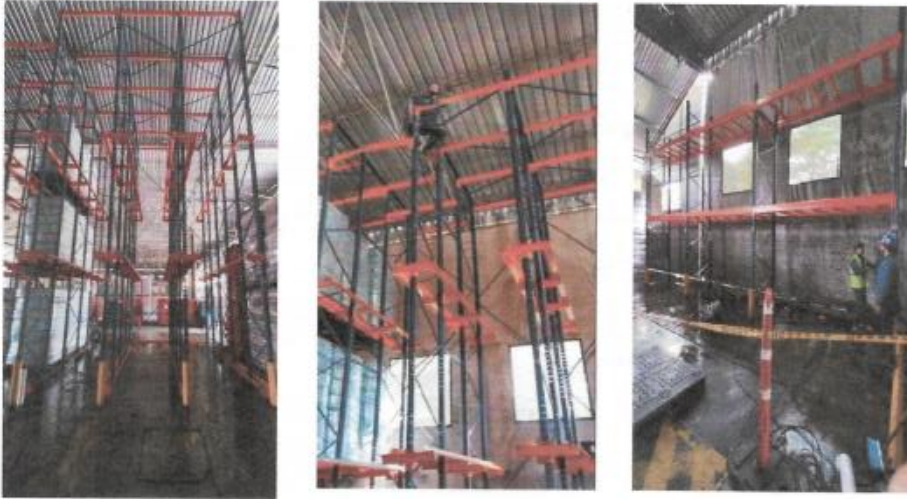
## 2. EVIDENCIA FOTOGRÁFICA

- 1.1 Revisión y mantenimiento de las 282 posiciones de almacenamiento bloqueadas. A la fecha no se cuenta con pociones deshabilitadas. Cambio de piezas de mantenimiento (vigas de amarre, cartelas, riostras, distanciadores y riostras) de acuerdo con las remisiones de material entregadas y adjuntas en el informe final.
- 1.2 Se realizó lavado a todas las estructuras tipo drive in y selectivo a su vez que se realiza ajuste de tornillería y anclajes de puntales.
- 1.3 Para el bloque 2 selectivo se realizó alineamiento y nivelación de puntales con calzas metálicas y anclajes nuevos
- 1.4 Se verificó la marcación de los bloques con la respectiva capacidad por bloque y la marcación de todos los puntales para facilitar la operación de inspección de estantería.

Los sistemas de almacenamiento a la fecha cuentan con todas las piezas y elementos para su funcionamiento y se entregan a satisfacción, sin quedar pendientes en cuanto a cambio de piezas o actividades de mantenimiento relacionadas. Se notificará en el informe la próxima intervención.
