INFORME FINAL DE MANTENIMIENTO  
OP 1512 CALI - 2022

**INFORME MANTENIMIENTO PREVENTIVO CORRECTIVO**  
**COCA COLA FEMSA CALI**

En el presente informe se evidencian las actividades de mantenimiento correctivo y preventivo de estantería de almacenamiento logístico de la Planta de Coca Cola FEMSA Cali.

LOCACIÓN	<b>CALI</b>	POSICIONES INTERVENIDAS	<b>162</b>
ACTIVIDAD DESARROLLADA	<b>MTTO CORRECTIVO PLANTA CALI</b>		
NUMERO DE OP AMWELDING	<b>1512</b>	FECHA INICIO DE LABOR	<b>7 MAR 2022</b>
TIEMPO TOTAL DE LABOR	<b>51 DIAS DE TRABAJO</b>	FECHA FINALIZACION	<b>5 MAY 2022</b>
NUMERO DE OC FEMSA	<b>4400664994</b>	POLIZA DE COBERTURA

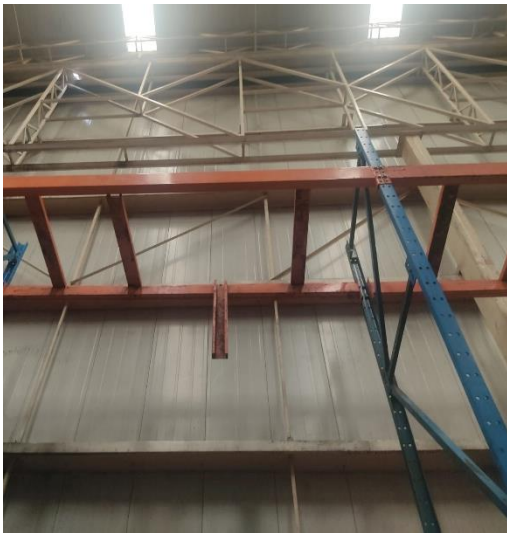
BQ 16 y 18 antes del mantenimiento

Para los sistemas selectivos se realiza cambio e instalación 3 protectores de puntal. También Se hizo desmonte y montaje de 216 puentes y 3 puntales estructurales debido a que presentaban daños extremos.

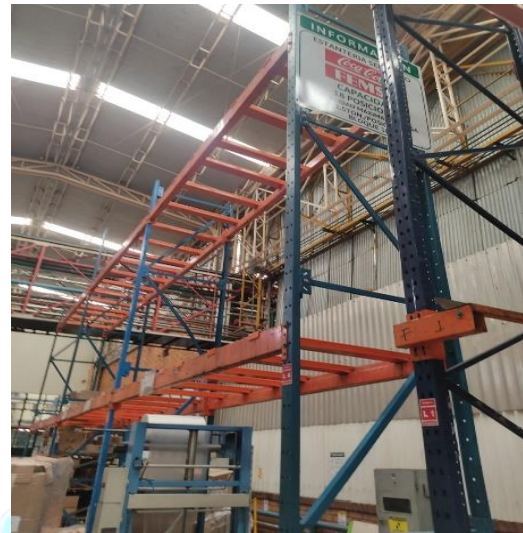
BQ 16 y 18 después del mantenimiento

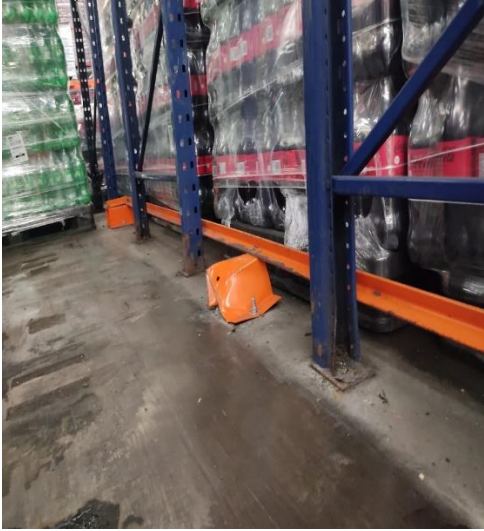
**BQ 7 omegas dañados**

Para este tipo de sistema se le realiza cambio de omegas y rieles omegas que tienen alto estado de deterioro. En el bloque 13 fueron instaladas 9 omegas, en el bloque 7 26 omegas y 5 rieles de omega, en el bloque 8 14 omegas y un riel de omega, en el bloque 9 39 omegas y un riel de omega y en el bloque 11 15 omegas.

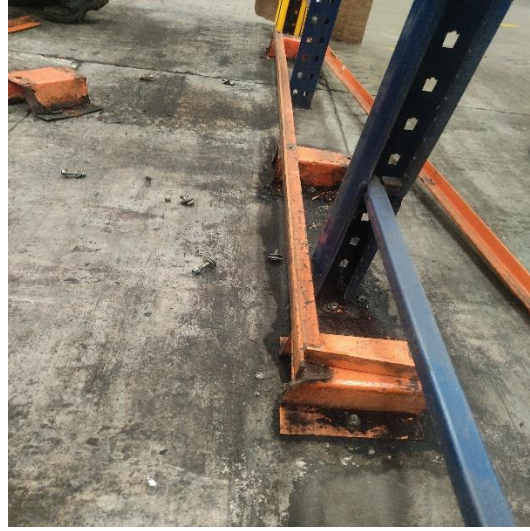
**BQ 8 L6 omegas dañados**

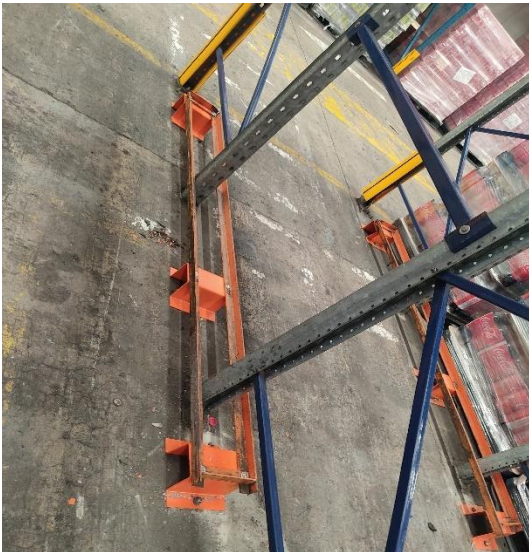
**BQ 9 omegas nuevos**

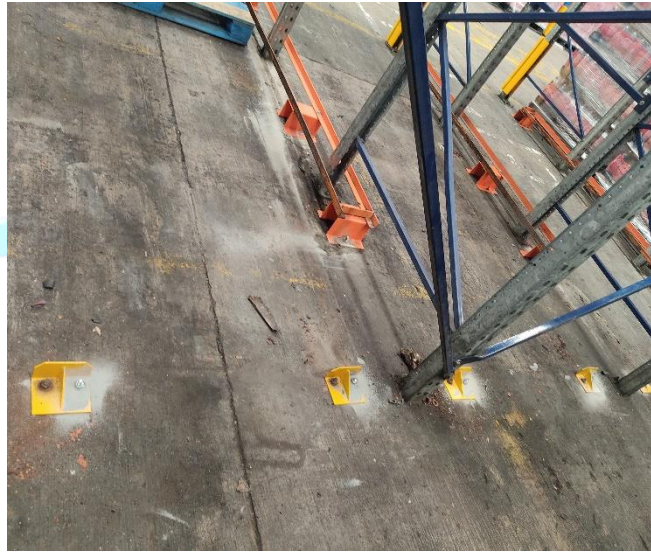
**BQ 9 L6 topes de piso nuevos**

También se instalaron 47 topes de piso en los bloques 11, 9, 8 y 7
