INFORME FINAL DE MANTENIMIENTO
OP 1506 BOGOTÁ NORTE - 2022

INFORME MANTENIMIENTO PREVENTIVO CORRECTIVO
COCA COLA FEMSA BOGOTÁ NORTE

En el presente informe se evidencian las actividades de mantenimiento correctivo y preventivo de estantería de almacenamiento logístico de la Planta de Coca Cola FEMSA BOGOTÁ NORTE.

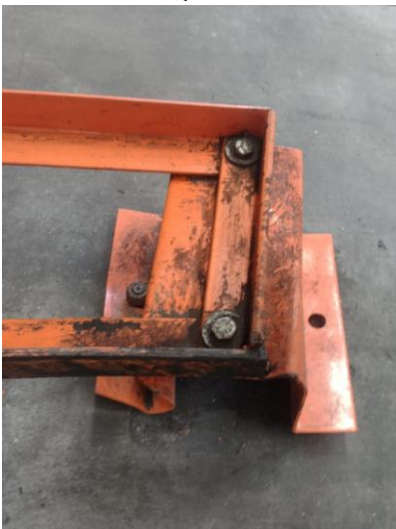
BQ 7 L6

Se realizó la instalación de 45 omegas en los bloques, también se localizan puntales sin protectores individuales y posterior instalación de estos.

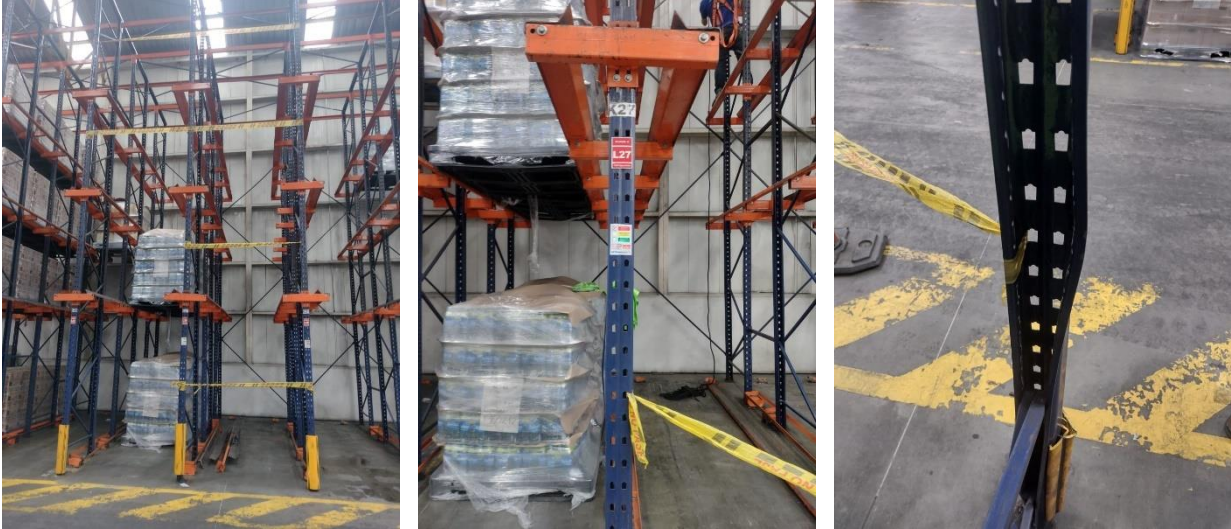
Debido a los golpes presentes en las estructuras se inhabilitaron varias posiciones.

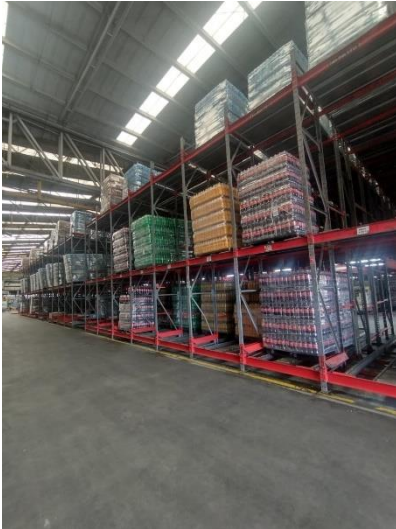
Bloque sin protectores de piso

También se hizo el retiro de protectores de piso para aplicar una nueva capa de pintura y nuevamente instalarlos, adicionalmente a este cambio se realiza la Inspección de las camas de rodillos en el nivel 1 de cada bloque. Se realiza el cambio de rodillos y rieles en mal estado y ajuste de bujes.

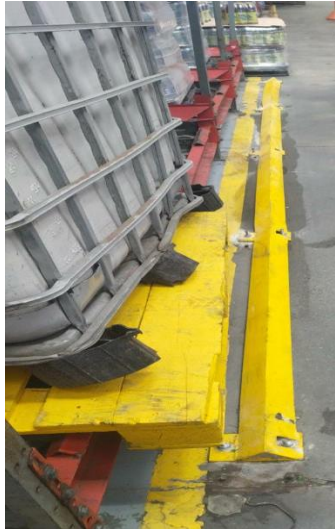
protectores de piso
instalados y pintados

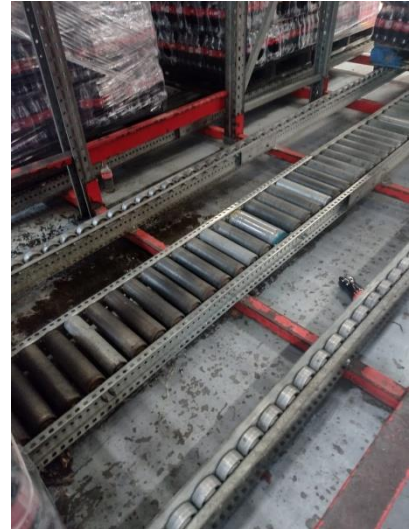
Cama de rodillos con rieles
nuevos

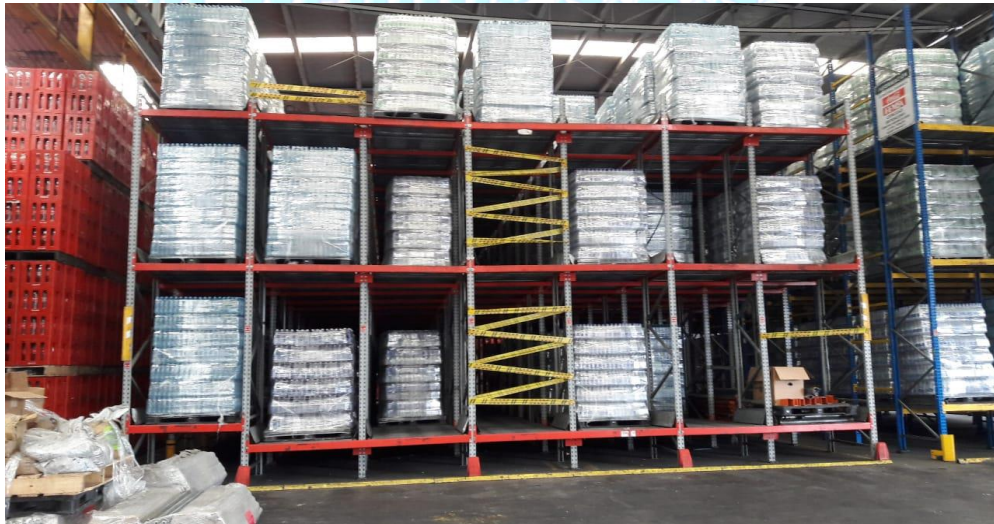
3.3.2 PALLET FLOW [GONVARRI Y BERTOLINI]

Se inhabilitan calles debido al deterioro de la cama de rotillos
