INFORME FINAL DE MANTENIMIENTO
OP 1513 PEREIRA - 2022

INFORME MANTENIMIENTO PREVENTIVO CORRECTIVO
COCA COLA FEMSA PEREIRA

En el presente informe se evidencian las actividades de mantenimiento correctivo y preventivo de estantería de almacenamiento logístico de la Planta de Coca Cola FEMSA Pereira.

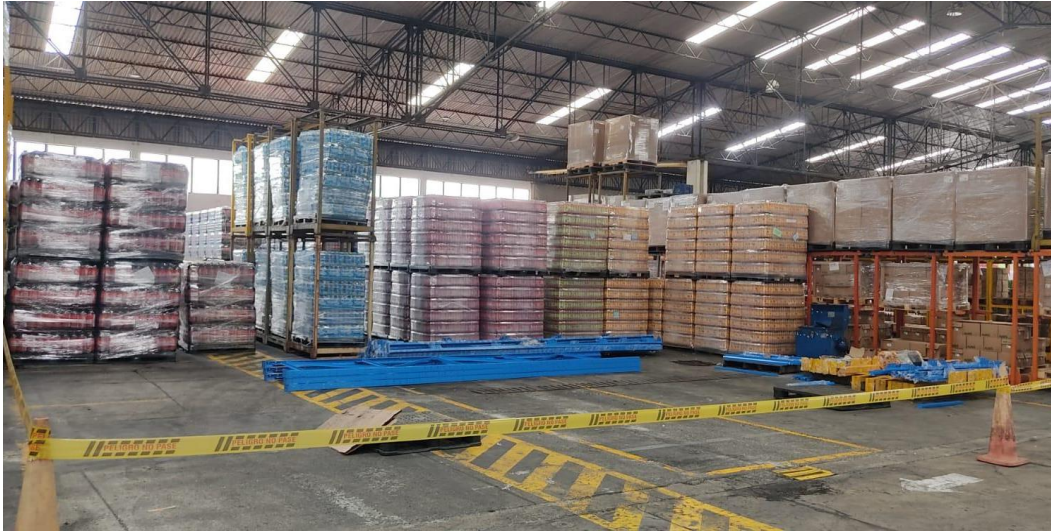
se realizó montaje del bloque 1 para el cual se requirió despejar el espacio para realizar el levantamiento de los bastidores

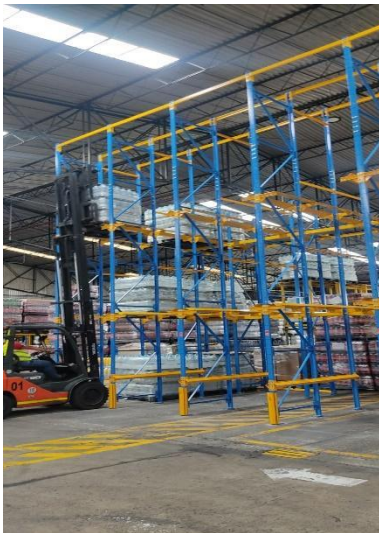
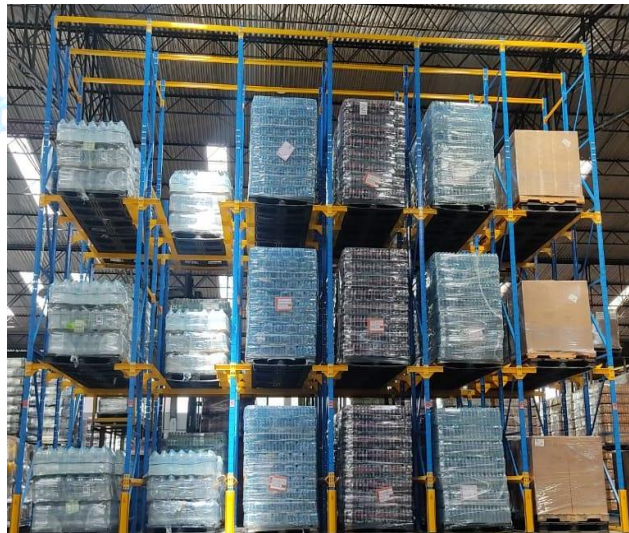
Una vez terminado el montaje se realiza prueba de carga el día el día 25 de junio.

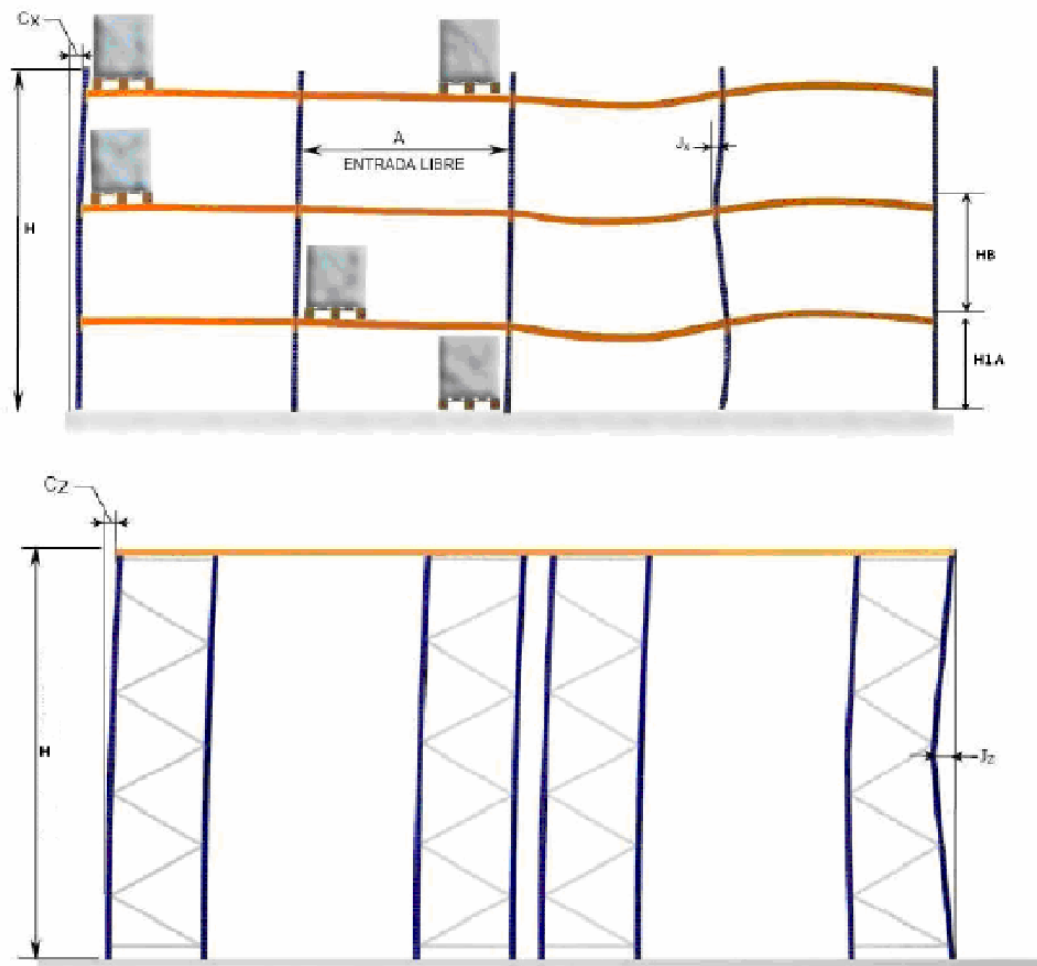
Figura 2. Gráfico de métricas del rack

A cada bloque se le realiza la medición de las desviaciones C_x y C_z como se muestra en el grafico siguiente
