INFORME FINAL DE MANTENIMIENTO
OP 1515 BARRANQUILLA - 2022

**INFORME MANTENIMIENTO PREVENTIVO CORRECTIVO
COCA COLA FEMSA BARRANQUILLA**

En el presente informe se evidencian las actividades de mantenimiento correctivo y preventivo de estantería de almacenamiento logístico de la Planta de Coca Cola FEMSA Barranquilla.

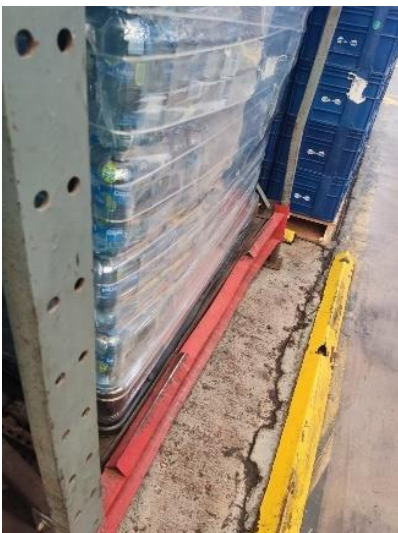
Bq 9 C 17

Se remplazaron 13 vigas de tope, 4 vigas de inicio, una riostra diagonal y una horizontal en el primer nivel, también se hizo el cambio de 8 puntales

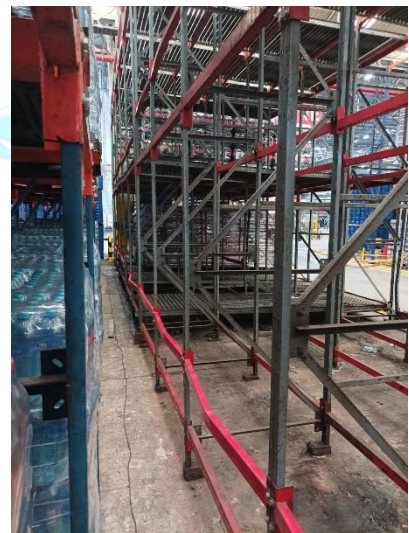
Bq 9 C 7-11

Se realizó desmontaje de las calles 7 a la 11 para así pintar las piezas, puesto que, presentaban un gran nivel de desgaste y oxidación. Adicionalmente a este cambio se realiza la inspección de la rodillera de las camas de rodillos, ajuste de bujes y lavado con hidro lavadora y cepillo. Una vez con las piezas lavadas y pintadas se procede a armar nuevamente las calles de la estructura garantizando que el sistema se encuentre dentro de los parámetros técnicos de funcionamiento por diseño.
