DIAGNOSTICO DE MANTENIMIENTO
OP 1535 VILLAVICENCIO

INFORME DE DIAGNOSTICO DE MANTENIMIENTO
COCA COLA FEMSA VILLAVICENCIO

En el presente informe se evidencian las actividades de diagnóstico realizado a la estantería del CEDI de Coca Cola FEMSA Villavicencio.

La actividad se realizó el día 25 de enero de 2022

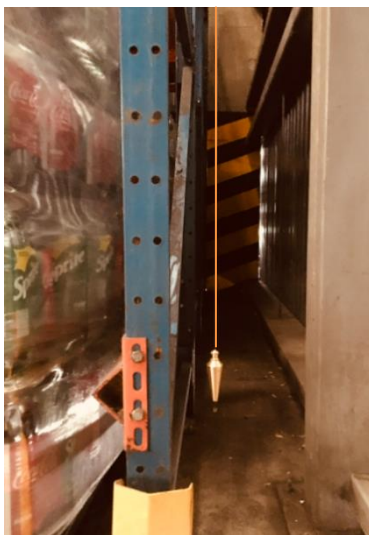
CX

Como se evidencia en el presente informe, las estructuras de almacenamiento se encuentran en estado de desalineación presentando Una Tendencia A Inclinarsse Hacia el frente y a la derecha de acuerdo al estándar.

La primera actividad es la lineación y nivelación del rack, para lo cual se desanclará la estantería y se realizaran las operaciones necesarias par dejarlo a punto y corregir las desviaciones presentadas. Dichas desviaciones se presentar por el uso y principalmente por los golpes repetitivos al sistema.

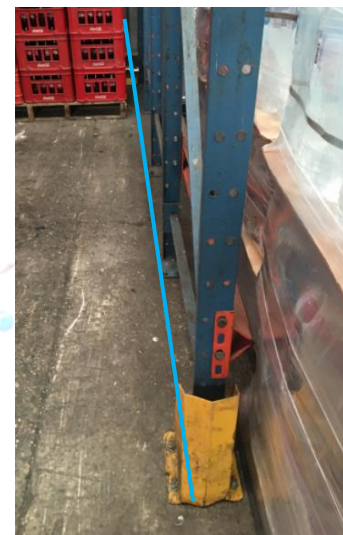
Desalineación

También se evidencia que no existe una buena alineación entre los puntales del sistema en el plano horizontal

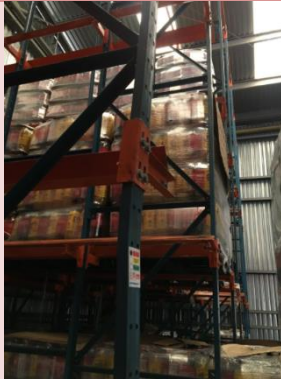
IT	POSICION	CANT	DESCRIPCION	FOTO ANTES	CAUSA DEL DETERIORO	DESPUES	FECHA INTERVENCION
1	L1 N1 POS A	1	PUNTAL GOLPEADO

GOLPE MONTACARGAS		
2	L4 N2 N3 POS A	2	CARTELA

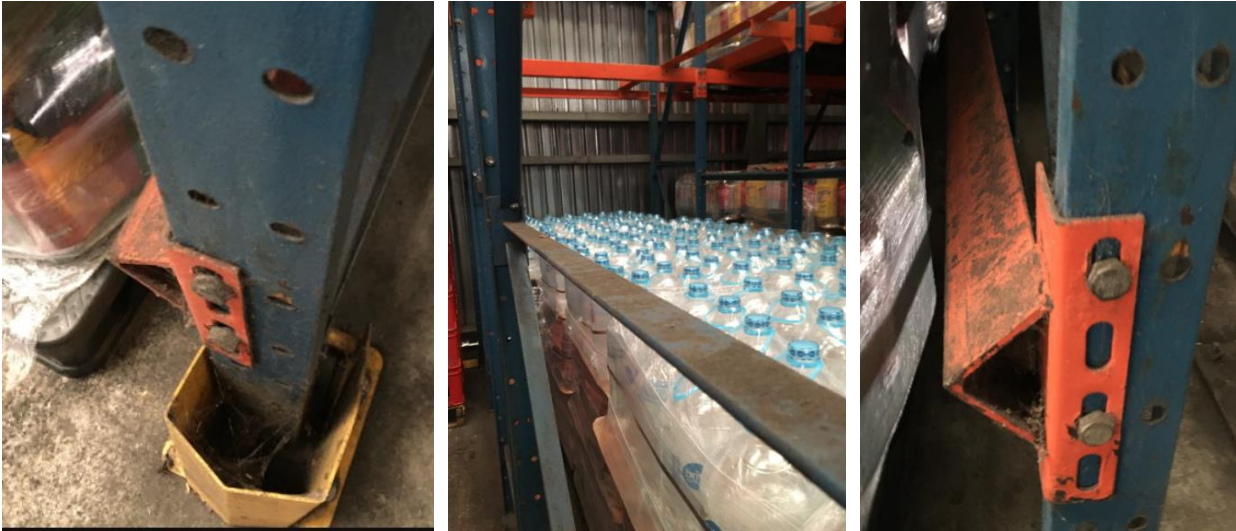
Se evidencia acumulación de polvo y residuos de producto y biológicos en toda la estantería. Se debe planear el lavado general del rack con SimpleGreen

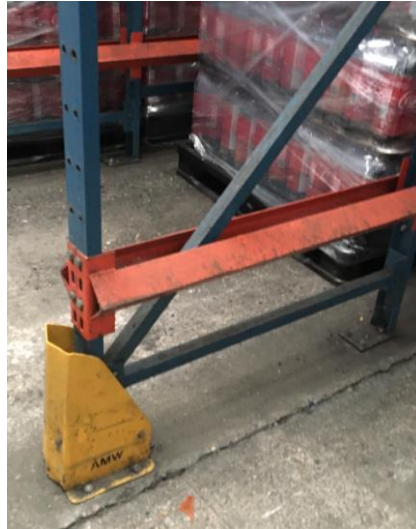
Esta locación aun cuenta con los protectores de puntal metálicos, los cuales se cambiarán para poder garantizar el estándar de bodegas. Para esta actividad hay que remodelar los centralizadores con el respectivo cambio de tornillería.

Adicionalmente se debe colocar protección de piso en el costado lateral izquierdo del rack ya que hay almacenamiento de producto y riesgo de impacto con estibas y montacargas.

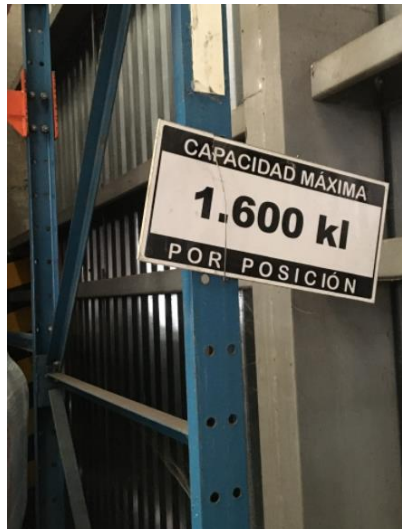
En la actualidad la estantería no cuenta con el aviso de identificación general ni la marcación en puntales para el registro de inspección. Se tiene la siguiente marcación.

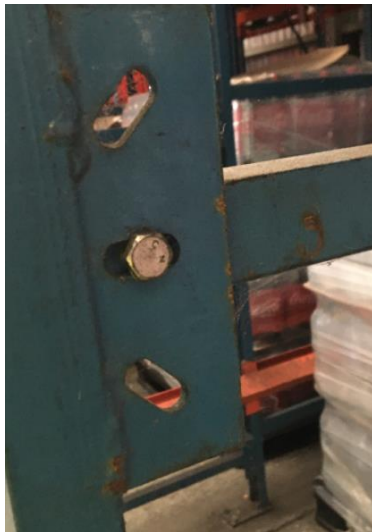
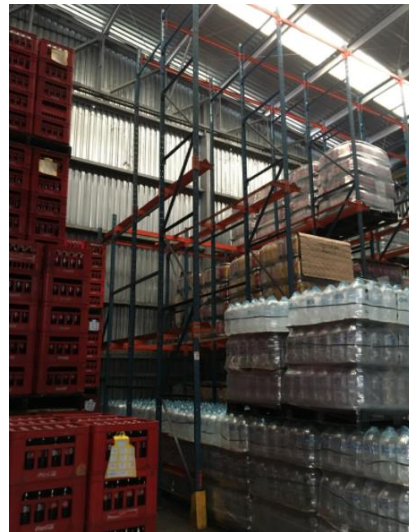
En la actualidad la tornillería del riostrado no cuenta con la doble arandela y tuerca de seguridad razón por la cual es necesario incluirla dentro de las actividades de mantenimiento futuro.
