DIAGNOSTICO DE MATENIMIENTO  
OP 1516 MONTERIA

**INFORME DE DIAGNOSTICO DE MANTENIMIENTO  
COCA COLA FEMSA MONTERIA**

En el presente informe se evidencian las actividades de diagnóstico realizado a la estantería del CEDI de Coca Cola FEMSA Monteria.

La actividad se realizó el día 10 de marzo de 2022

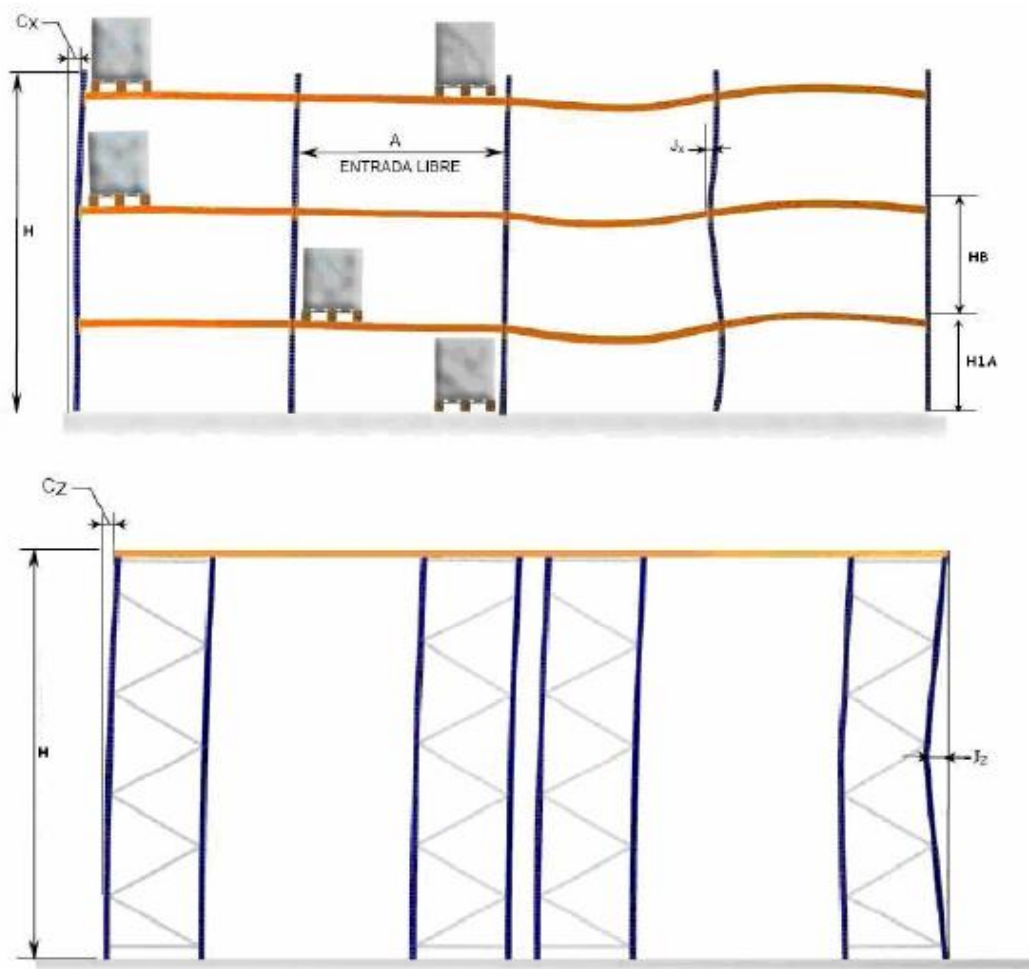
Figura 2. Gráfico de métricas del rack

TIPO	MARCA	BLOQUE	LINEA	POSICION	Cx	Cz	ACCION DE MANTENIMIENTO
DRIVE IN	STOR	1	1	A	2mm	0mm	MONITOREO
DRIVE IN	STOR	1	1	B	5mm	0mm	MONITOREO
DRIVE IN	STOR	1	6	A	0mmm	0mm	MONITOREO
DRIVE IN	STOR	1	6	B	0mm	0mm	MONITOREO
DRIVE IN	MEXROLL	2	1	A	200mm	0mm	ALINEAR
DRIVE IN	MEXROLL	2	1	B	190mm	0mm	ALINEAR
DRIVE IN	MEXROLL	2	6	A	0mm	0mm	ALINEAR
DRIVE IN	MEXROLL	2	6	B	0mm	0mm	ALINEAR

Como se evidencia en el presente informe, las estructuras de almacenamiento se encuentran en estado de desalienación presentando Una Tendencia A Inclinarsse Hacia el frente y a la derecha de acuerdo al estándar.

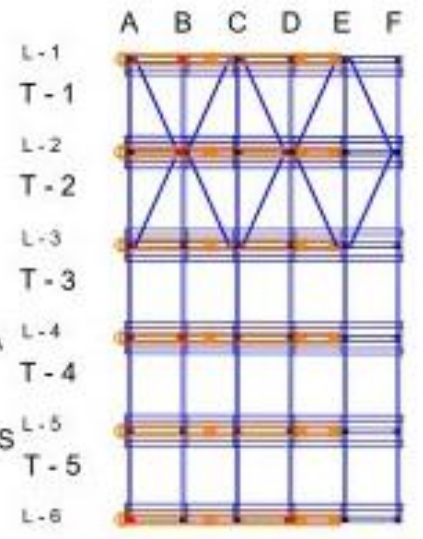
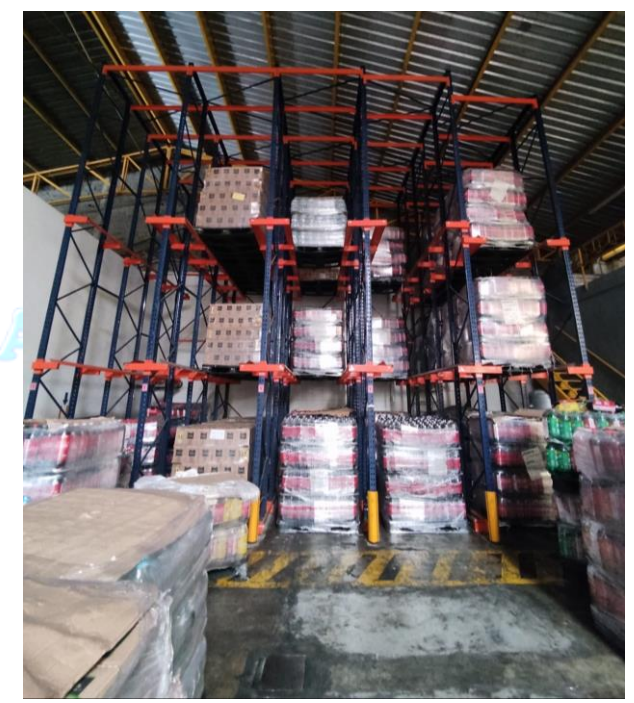
<p>BLOQUE 1 ESTRUCTURA DRIVEIN TIPO STOR 60 POSICIONES</p>

<i>BLOQUE</i>	<b>1</b>	<b>% OPERACION</b> <b>100%</b>	<b>CAUSAS DEL DETERIORO:</b> <b>GOLPE MONTACARGAS</b>	<b>TIPO DE RIESGO</b> <b>AMARILLO</b>
<i>TIPO- MARCA</i>	<b>DRIVE IN STOR</b>			
<i>POSICIONES</i>	<b>60</b>			
<i>POSICIONES INHABILITADAS</i>	<b>0</b>

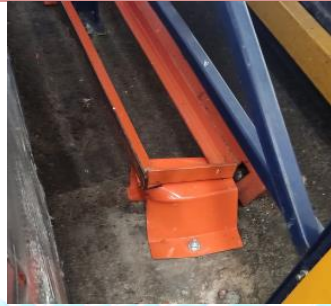
IT	POSICION	CANT	DESCRIPCION	FOTO ANTES	CAUSA DEL DETERIORO	ESPECIFICACIONES	FECHA INTERVENCION
1		10	RIOSTRAS POSTERIORES	1	GOLPE MONTACARGAS	2300mm	
2		10	OMEGAS

GOLPE MONTACARGAS		
3		3	RIELES DE OMEGA	3	GOLPE MONTACARGAS	3250mm	
4		1	VIGA DE AMARRE	4	GOLPE MONTACARGAS
