INFORME FINAL DE MANTENIMIENTO  
OP 1519 BUCARAMANGA - 2022

**INFORME MANTENIMIENTO PREVENTIVO CORRECTIVO**

**COCA COLA FEMSA BUCARAMANGA**

En el presente informe se evidencian las actividades de mantenimiento correctivo y preventivo de estantería de almacenamiento logístico de la Planta de Coca Cola FEMSA Bucaramanga.

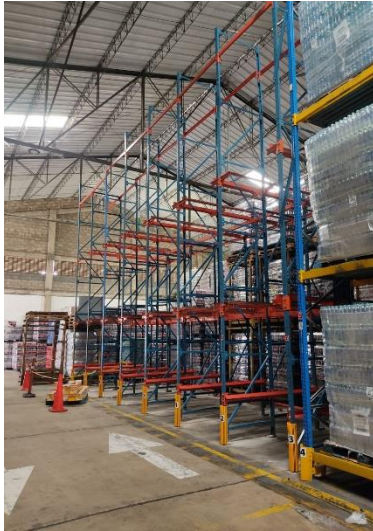
**Bq 4**

Se hace Instalación de calzas con el fin de nivelar y alinear la estructura, ajuste y cambio de tornillería (tornillo de 3/8 y 1/2) y piezas dañadas. Por ultimo se hace la instalación de soportes de estructura entre los bloques 4 y 5 para mejorar la estabilidad de ambas.

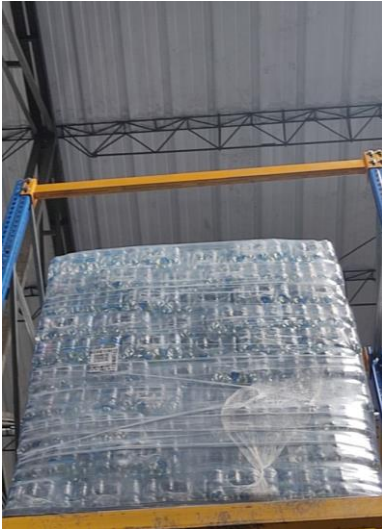
**BQ 5 C1 N3**

Se hace inspección de calles 1-2 y se realiza el cambio de rodillos dinámicos y dos vigas de inicio, ajuste de tornillería y lubricación de rodillería dinámica y frenos, instalación de 12 vigas de inicio. también se hizo lavado de estructura.
