INFORME FINAL DE MANTENIMIENTO
OP 1511 MEDELLIN - 2022

INFORME MANTENIMIENTO PREVENTIVO CORRECTIVO
COCA COLA FEMSA MEDELLIN

En el presente informe se evidencian las actividades de mantenimiento correctivo y preventivo de estantería de almacenamiento logístico de la Planta de Coca Cola FEMSA Medellín.

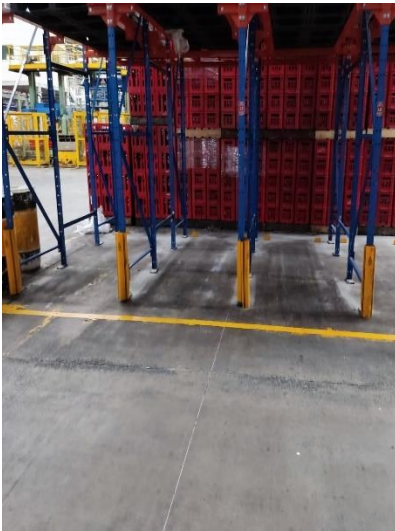
BQ 6

Se realiza el traslado los bloques 6 y 12 por el cual se utilizaron las piezas del anterior bloque 12 para armar el nuevo bloque 6 que consta de 5 líneas, las otras 4 líneas se anexaron al nuevo bloque 12 del que se usaron las piezas del anterior bloque 6 para completar un total de 14 líneas. En el procedimiento se reemplazó tornillería y se realizó limpieza de los protectores de puntal

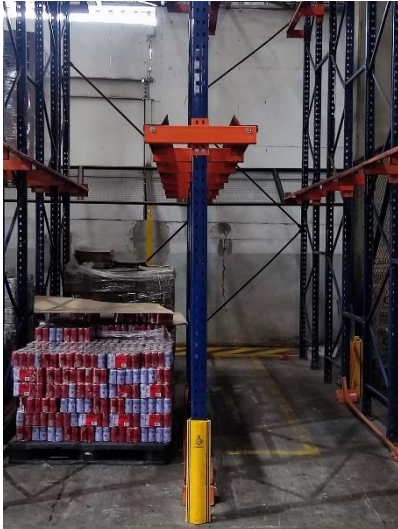
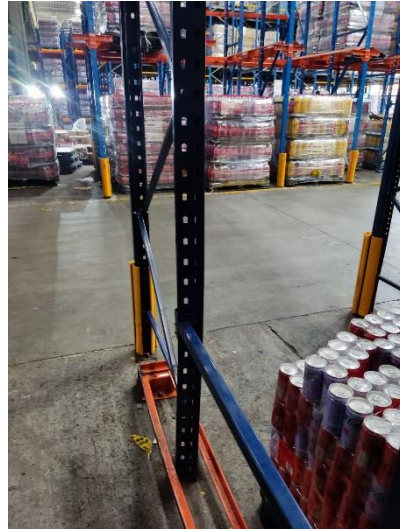
[Bloque 11]

Se procedió a bajar y desmontar el bastidor A-B de la línea 11 para enderezar el puntal A ya que presentaba un nivel de riesgo rojo por un golpe lateral de un monta cargas, se re ordenan riostras para intercambiar de posiciones los puntales, luego se realizó la instalación del bastidor. Ahora el puntal B pasa a ser el puntal A

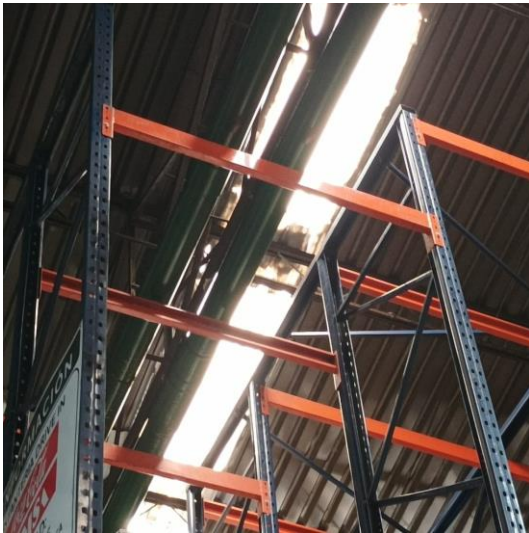
BQ 8 C1 N3 Pos A despues

Se realiza cambio de 4 vigas de amarre ubicadas en las posiciones A de la calle 1 del bloque 8 y la calle 10 del bloque 9, en la calle 6 posición B del bloque 9 y en la calle 5 posición c del bloque 8

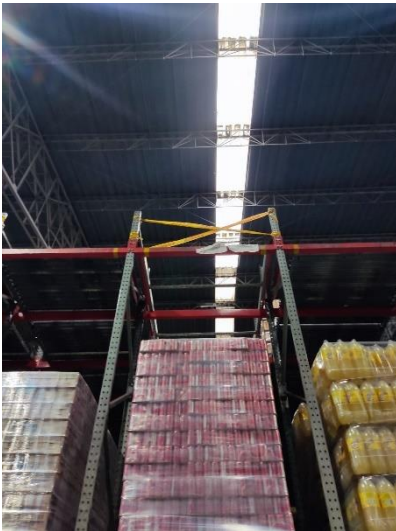
se realiza la inspección de las camas de rodillos de los niveles 3, del cual resultado en el mantenimiento las calles 1, 2 y 10 del bloque 1, donde se instalaron 16 y 4 rodillos de impacto y 3 frenos; en las calles 2,7 y 10 del bloque 2, se instalaron 30 rodillos dinámicos, 11 de impacto y 6 frenos; en las calles 1,3,4,5 y 7 del bloque 3, se instalaron 51 rodillos dinámicos, 9 de impacto y 6 rieles; y en las calles 1,2,4,6,7,8 del bloque 4, se instalaron 22 rodillos dinámicos, 27 de impacto, 6 frenos y 4 rieles. A su vez se realizó ajuste y cambio de bujes y tornillería de las camas. Luego de ello se realiza la prueba de velocidad o de descargue en el caso de los terceros niveles push back, para garantizar que el sistema se encuentre dentro de los parámetros técnicos de funcionamiento por diseño.

BQ 3 CALLE SELLADA

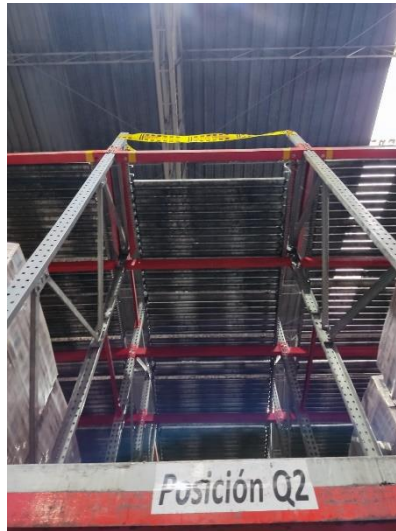
BQ 1 CALLE SELLADA

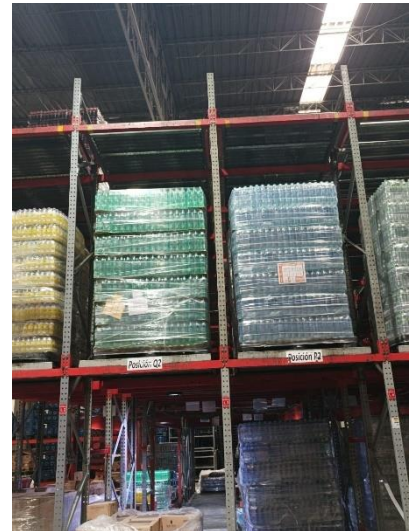
BQ 1 CALLE HABILITADA

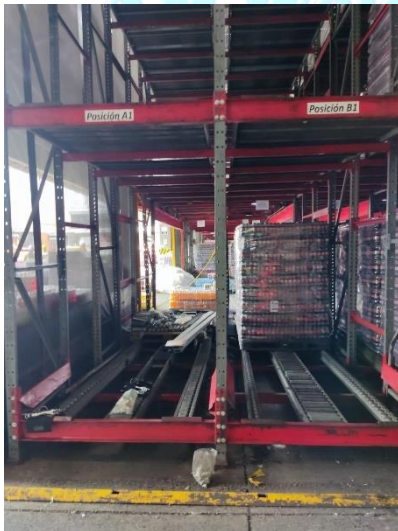
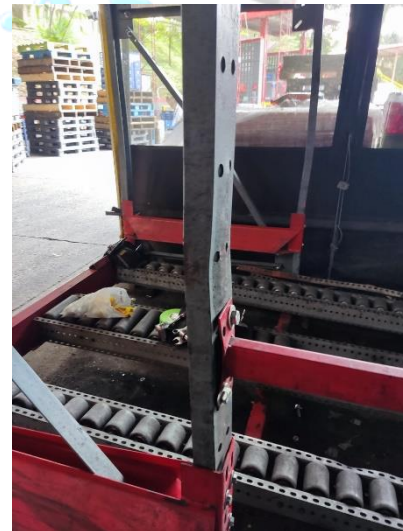
también procedió a bajar y desmontar el bastidor P-Q de la línea 11 para enderezar el puntal A ya que presentaba un nivel de riesgo rojo por un golpe lateral de un montacargas, se re ordenan riostras para intercambiar de posiciones los puntales, luego se realizó la instalación del bastidor. Ahora el puntal Q pasa a ser el puntal P

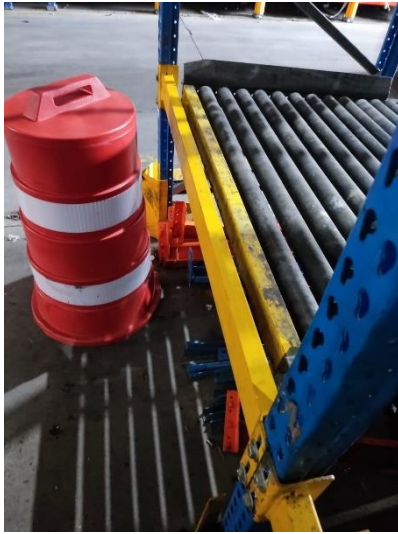
Se hizo cambio de dos vigas de soporte del primer nivel en las calles 1 y 2 ya que presentaban golpes

BQ5 C1 viga nueva

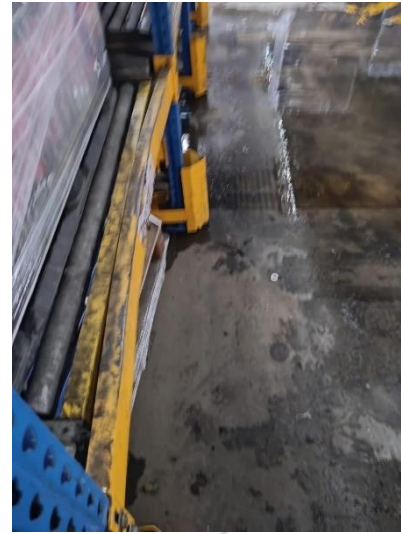
BQ5 C2 viga golpeada
