DIAGNOSTICO DE MATENIMIENTO
OP 1531 MEDELLIN

INFORME DE DIAGNOSTICO DE MANTENIMIENTO COCA COLA FEMSA MEDELLIN

En el presente informe se evidencian las actividades de diagnóstico realizado a la planta del CEDI de Coca Cola FEMSA MEDELLIN.

La actividad se realizó el día 25 de febrero de 2022

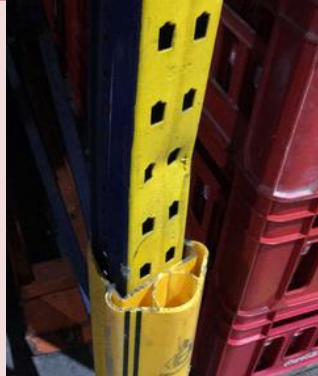
IT	POSICION	CANT	DESCRIPCION	FOTO ANTES	CAUSA DEL DETERIORO	ESPECIFICACIONES	FECHA INTERVENCION
6	L8 Pos A	1	PUNTAL

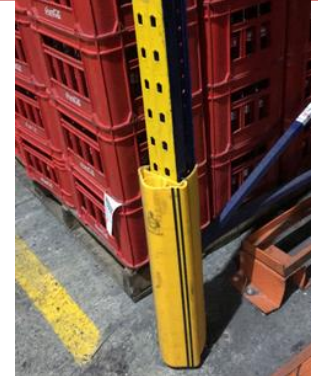
GOLPE MONTACARGAS		
7	L9 POS A	1	PUNTAL

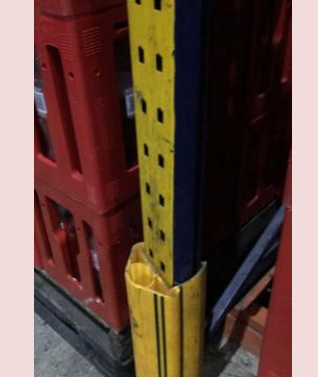
GOLPE MONTACARGAS		
8	B9 POS A	1	PUNTAL

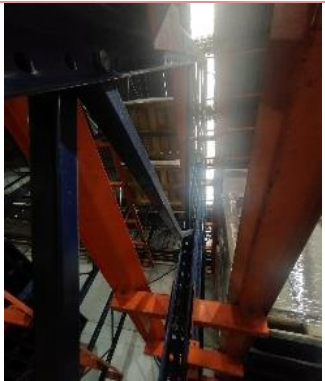
17	L9 N2	1	RIOSTRA DIAGONAL

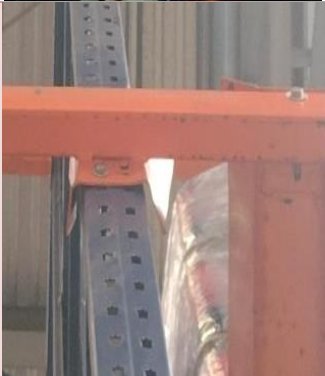
GOLPE MONTACARGAS		
18	L4 N3 PoS A	1	CARTELA

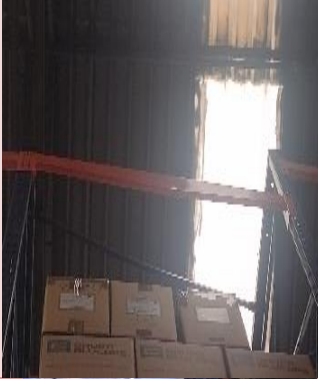
IT	POSICION	CANT	DESCRIPCION	FOTO ANTES	CAUSA DEL DETERIORO	ESPECIFICACIONES	FECHA INTERVENCION
19	C6, C3 N3	2	VIGA DE AMARRE

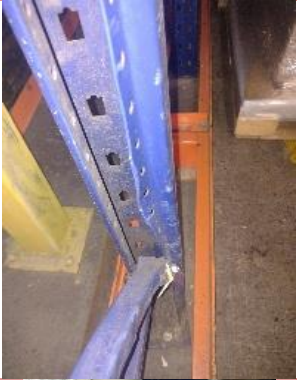
GOLPE MONTACARGAS	2610mm	
20	L1 Pos A, Pos B	2	PUNTAL

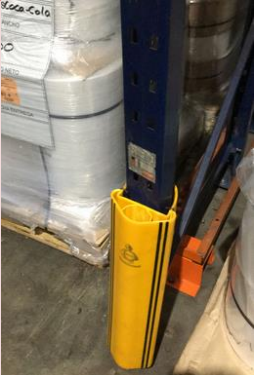
GOLPE MONTACARGAS		
21	L9 PUNTAL A	1	PUNTAL

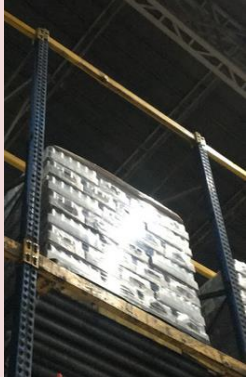
GOLPE MONTACARGAS		
24	C5N4	1	VIGA AMARRE

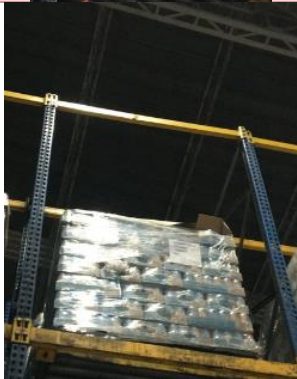
GOLPE MONTACARGAS		
25	C2N4	1	VIGA AMARRE

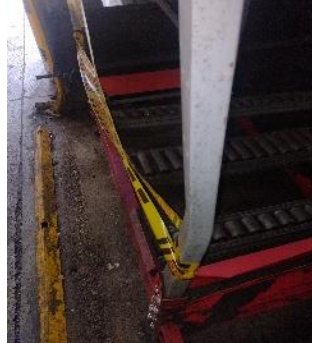
IT	POSICION	CANT	DESCRIPCION	FOTO ANTES	CAUSA DEL DETERIORO	ESPECIFICACIONES	FECHA INTERVENCION
37	L11, L7 Pos A	2	PUNTAL

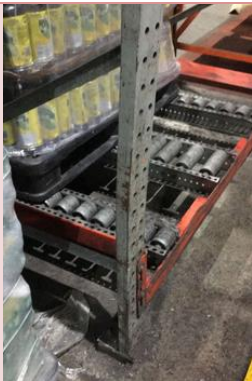
GOLPE MONTACARGAS		
38	BQ3 L1	1	PUNTAL

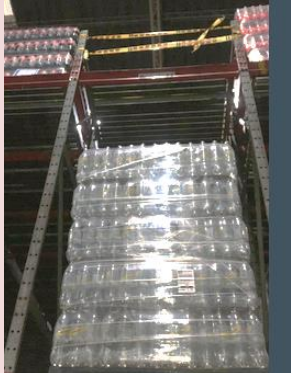
GOLPE MONTACARGAS		
44	BQ 2ª C6	1	RODILLERIA

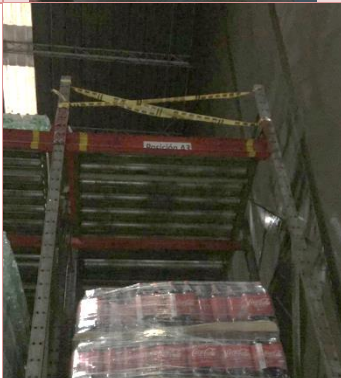
GOLPE MONTACARGAS		
45	BQ4 C7 N3	1	RODILLERIA

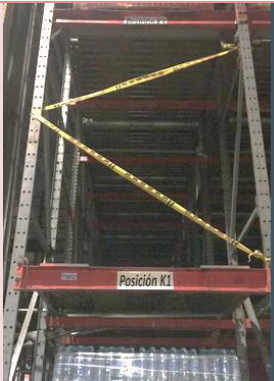
46	BQ 4 C7 N2	1	RODILLERIA

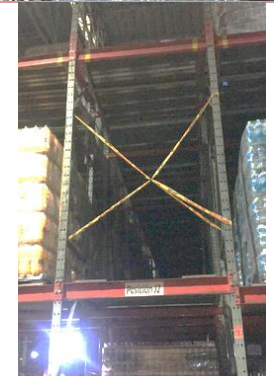
GOLPE MONTACARGAS		
47	BQ 1ª C2 N2	1	RODILLERIA
