DIAGNOSTICO DE MATENIMIENTO
OP 1537 TOCANCIPA

INFORME DE DIAGNOSTICO DE MANTENIMIENTO
COCA COLA FEMSA TOCANCIPA

En el presente informe se evidencian las actividades de diagnóstico realizado a la estantería del CEDI de Coca Cola FEMSA TOCANCIPA.

La actividad se realizó el día 27 de enero de 2022

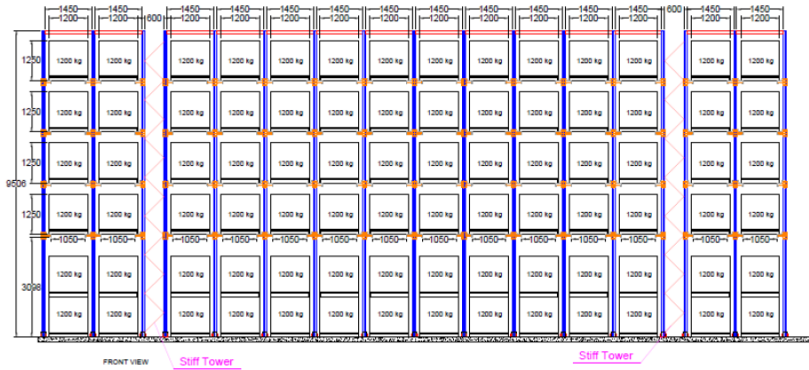
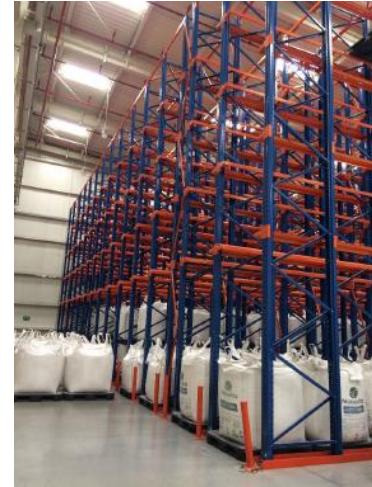
2.2 Bloque 1- Estantería para Azúcar

TIPO	MARCA	BLOQUE	LINEA	POSICION	DESVIACION mm en X	Cx	DESVIACION mm en Z	Cz	ACCION DE MANTENIMIE NTO
DRIVE IN	MEXROLL	1	1	A	65	10	75	0	OK
DRIVE IN	MEXROLL	1	1	15	69	6	69	6	OK
DRIVE IN	MEXROLL	1	n	A	-63	12	68	7	OK
DRIVE IN	MEXROLL	1	n	15	-65	10	68	7	OK

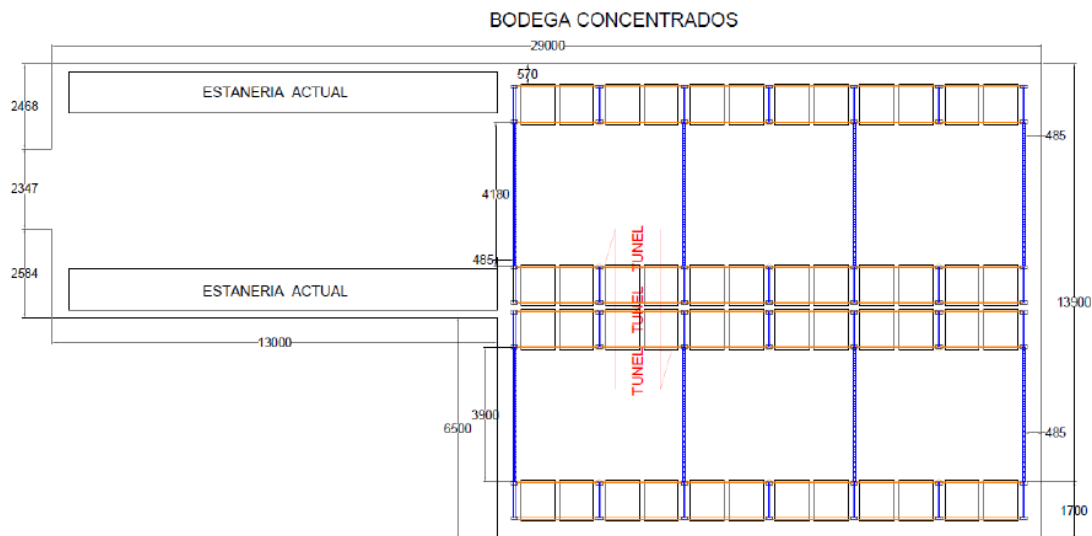
2.3 Bloques 2 y 3 Estantería Concentrados y bloques 9, 10 y 11 ampliación

TIPO	MARCA	BLOQUE	LINEA	POSICION	DESVIACION mm en X	Cx	DESVIACION mm en Z	Cz	ACCION DE MANTENIMIE NTO
DRIVE IN	MEXROLL	2	1	A	65	10	64	11	OK
DRIVE IN	MEXROLL	2	1	5	69	6	67	8	OK
DRIVE IN	MEXROLL	2	n	A	-63	12	63	12	OK
DRIVE IN	MEXROLL	2	n	5	-65	10	69	6	OK

TIPO	MARCA	BLOQUE	LINEA	POSICION	DESVIACION mm en X	Cx	DESVIACION mm en Z	Cz	ACCION DE MANTENIMIE NTO
DRIVE IN	MEXROLL	3	1	A	65	10	90	-15	OK
DRIVE IN	MEXROLL	3	1	5	69	6	85	-10	OK
DRIVE IN	MEXROLL	3	n	A	-63	12	91	-16	OK
DRIVE IN	MEXROLL	3	n	5	-65	10	85	-10	OK

TIPO	MARCA	BLOQUE	LINEA	POSICION	DESVIACION mm en X	Cx	DESVIACION mm en Z	Cz	ACCION DE MANTENIMIE NTO
DRIVE IN	MEXROLL	9	1	A	63	12	65	10	OK
DRIVE IN	MEXROLL	9	1	7	78	-3	68	7	OK
DRIVE IN	MEXROLL	9	n	A	78	-3	73	2	OK
DRIVE IN	MEXROLL	9	n	7	83	-8	63	12	OK

TIPO	MARCA	BLOQUE	LINEA	POSICION	DESVIACION mm en X	Cx	DESVIACION mm en Z	Cz	ACCION DE MANTENIMIE NTO
DRIVE IN	MEXROLL	10	1	A	66	9	71	4	OK
DRIVE IN	MEXROLL	10	1	7	68	7	67	8	OK
DRIVE IN	MEXROLL	10	n	A	68	7	67	8	OK
DRIVE IN	MEXROLL	10	n	7	69	6	70	5	OK

TIPO	MARCA	BLOQUE	LINEA	POSICION	DESVIACION mm en X	Cx	DESVIACION mm en Z	Cz	ACCION DE MANTENIMIE NTO
DRIVE IN	MEXROLL	11	1	A	79	-4	79	-4	OK
DRIVE IN	MEXROLL	11	1	7	65	10	84	-9	OK
DRIVE IN	MEXROLL	11	n	A	77	-2	83	-8	OK
DRIVE IN	MEXROLL	11	n	7	70	5	83	-8	OK

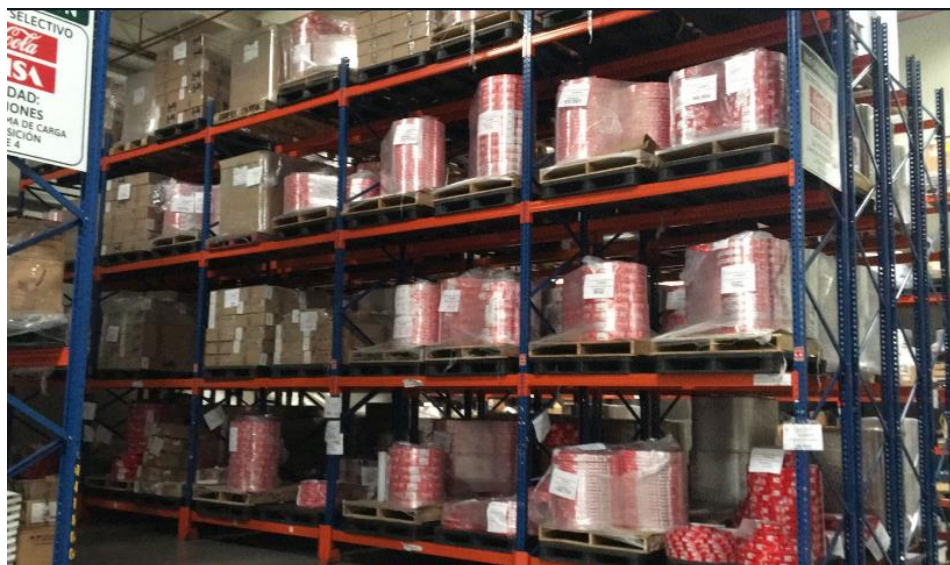
2.4 Bloque 4,5,6 Almacén

TIPO	MARCA	BLOQUE	LINEA	POSICION	DESVIACION mm en X	Cx	DESVIACION mm en Z	Cz	ACCION DE MANTENIMIE NTO
DRIVE IN	MEXROLL	4	1	A	68	7	74	1	OK
DRIVE IN	MEXROLL	4	1	5	72	3	85	-10	OK
DRIVE IN	MEXROLL	4	n	A	78	-3	85	-10	OK
DRIVE IN	MEXROLL	4	n	5	80	-5	79	-4	OK

TIPO	MARCA	BLOQUE	LINEA	POSICION	DESVIACION mm en X	Cx	DESVIACION mm en Z	Cz	ACCION DE MANTENIMIENTO
DRIVE IN	MEXROLL	5	1	A	65	10	79	-4	OK
DRIVE IN	MEXROLL	5	1	6	72	3	67	8	OK
DRIVE IN	MEXROLL	5	n	A	65	10	78	-3	OK
DRIVE IN	MEXROLL	5	n	6	72	3	85	-10	OK

TIPO	MARCA	BLOQUE	LINEA	POSICION	DESVIACION mm en X	Cx	DESVIACION mm en Z	Cz	ACCION DE MANTENIMIENTO
DRIVE IN	MEXROLL	6	1	A	72	3	64	11	OK
DRIVE IN	MEXROLL	6	1	7	72	3	69	6	OK
DRIVE IN	MEXROLL	6	n	A	65	10	70	5	OK
DRIVE IN	MEXROLL	6	n	7	65	10	73	2	OK

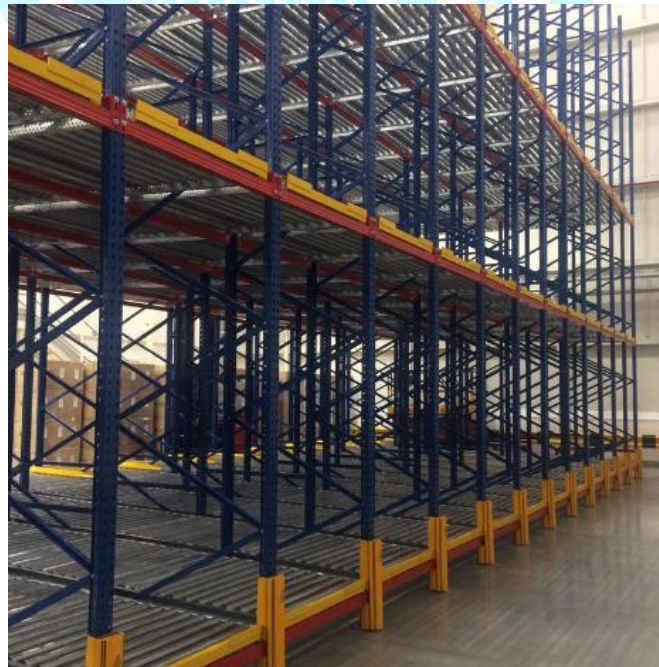
2.5 Bloque 7 Tapas

TIPO	MARCA	BLOQUE	LINEA	POSICION	DESVIACION mm en X	Cx	DESVIACION mm en Z	Cz	ACCION DE MANTENIMIENTO
DRIVE IN	MEXROLL	7	1	A	73	2	73	2	OK
DRIVE IN	MEXROLL	7	1	15	77	-2	75	0	OK
DRIVE IN	MEXROLL	7	n	A	74	1	77	-2	OK
DRIVE IN	MEXROLL	7	n	15	72	3	78	-3	OK

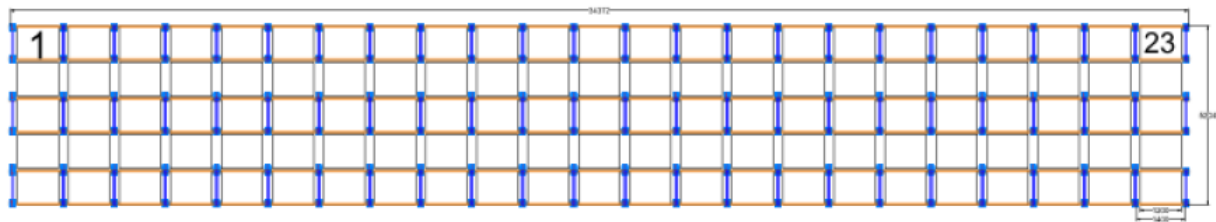
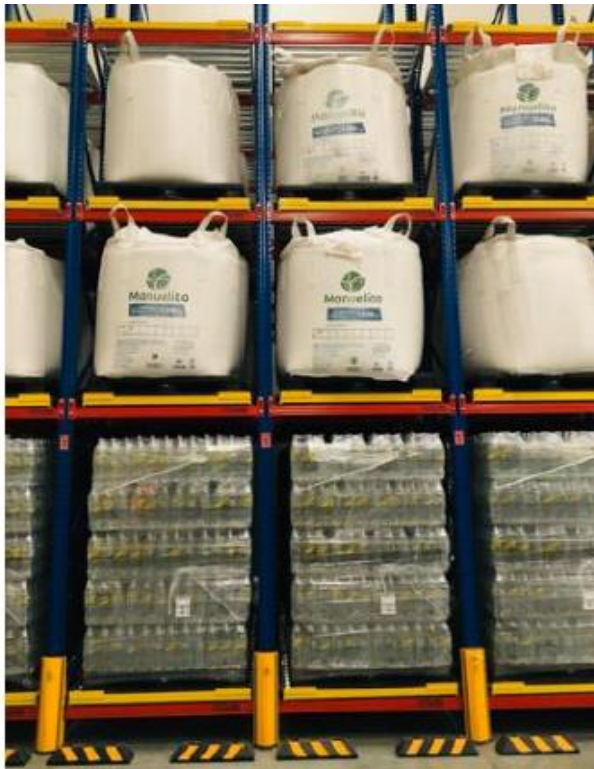
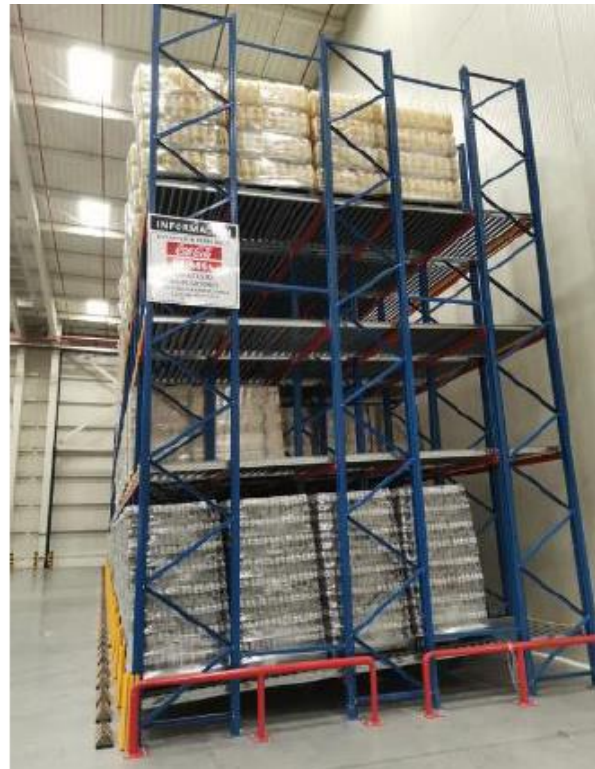
2.6 Bloque 8 producto terminado

TIPO	MARCA	BLOQUE	LINEA	POSICION	DESVIACION mm en X	Cx	DESVIACION mm en Z	Cz	ACCION DE MANTENIMIENTO
DRIVE IN	MEXROLL	8	1	A	73	2	73	2	OK
DRIVE IN	MEXROLL	8	1	24	77	-2	75	0	OK
DRIVE IN	MEXROLL	8	n	A	74	1	77	-2	OK
DRIVE IN	MEXROLL	8	n	24	72	3	78	-3	OK
