DIAGNOSTICO DE MATENIMIENTO  
OP 1519 BUCARAMANGA

**INFORME DE DIAGNOSTICO DE MANTENIMIENTO**

**COCA COLA FEMSA BUCARAMANGA**

La actividad se realizó los días 21 y 22 de febrero de 2022

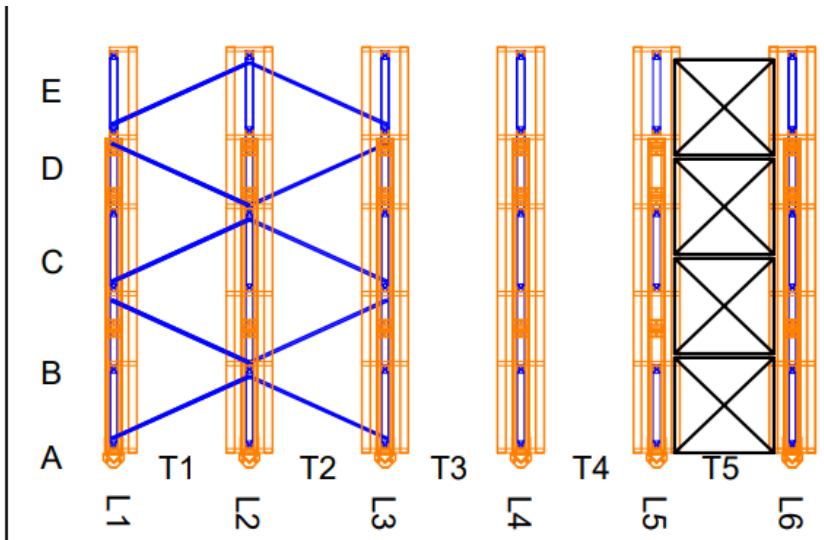
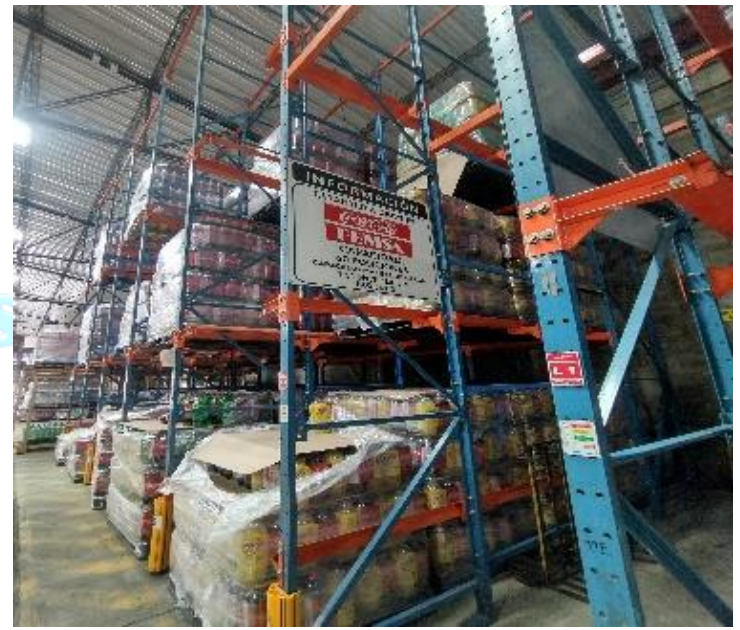
<p style="text-align: center;"><b>DRIVE IN MEXROLL BLOQUE 1 60 posiciones</b></p>

BLOQUE TIPO- MARCA	<b>1</b> <b>DRIVE IN STOR</b>	% OPERACION %	CAUSAS DEL DETERIORO: <b>GOLPE MONTACARGAS</b>	TIPO DE RIESGO
POSICIONES	<b>60</b>			AMARILLO
POSICIONES INHABILITADAS

IT	POSICION	CANT	DESCRIPCION	FOTO ANTES	CAUSA DEL DETERIORO	ESPECIFICACIONES	FECHA INTERVENCION
1		1	CARTELA SENCILLA	 	GOLPE MONTACARGAS		
2		1	CARTELA DOBLE	 	GOLPE MONTACARGAS		
3		1	CARRIL DERECHO	 	GOLPE MONTACARGAS

4		1	VIGA DE AMARRE		GOLPE MONTACARGAS		
---	--	---	----------------	--	-------------------	--	--

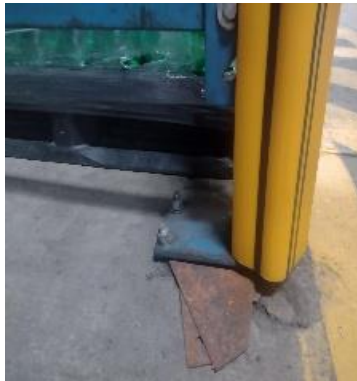
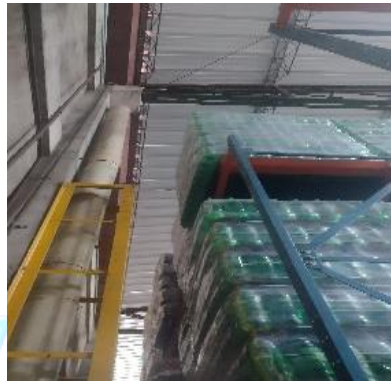
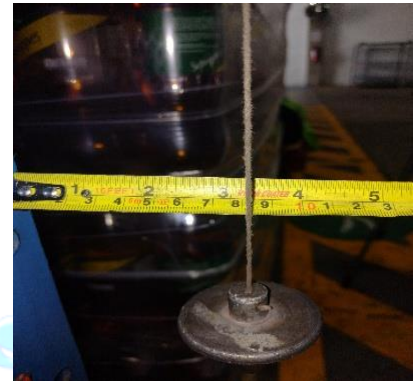
En los bloques 1 ,2 ,3 y 4 se necesitan extensiones de puntal para todas las líneas, con vigas de tope, distanciadores y riostrados horizontal y diagonal

La primera actividad es la lineación y nivelación del rack, para lo cual se desanclará la estantería y se realizaran las operaciones necesarias para dejarlo a punto y corregir las desviaciones presentadas. Para alinear dichas desviaciones es necesaria la Instalación de calzas o zapatos para su alimentación
