DIAGNOSTICO DE MANTENIMIENTO  
OP BARRANQUILLA

**INFORME DE DIAGNOSTICO DE MANTENIMIENTO**  
**COCA COLA FEMSA BARRANQUILLA**

En el presente informe se evidencian las actividades de diagnóstico realizado a la estantería del CEDI de Coca Cola FEMSA Barranquilla.

La actividad se realizó el día 25 de enero de 2022

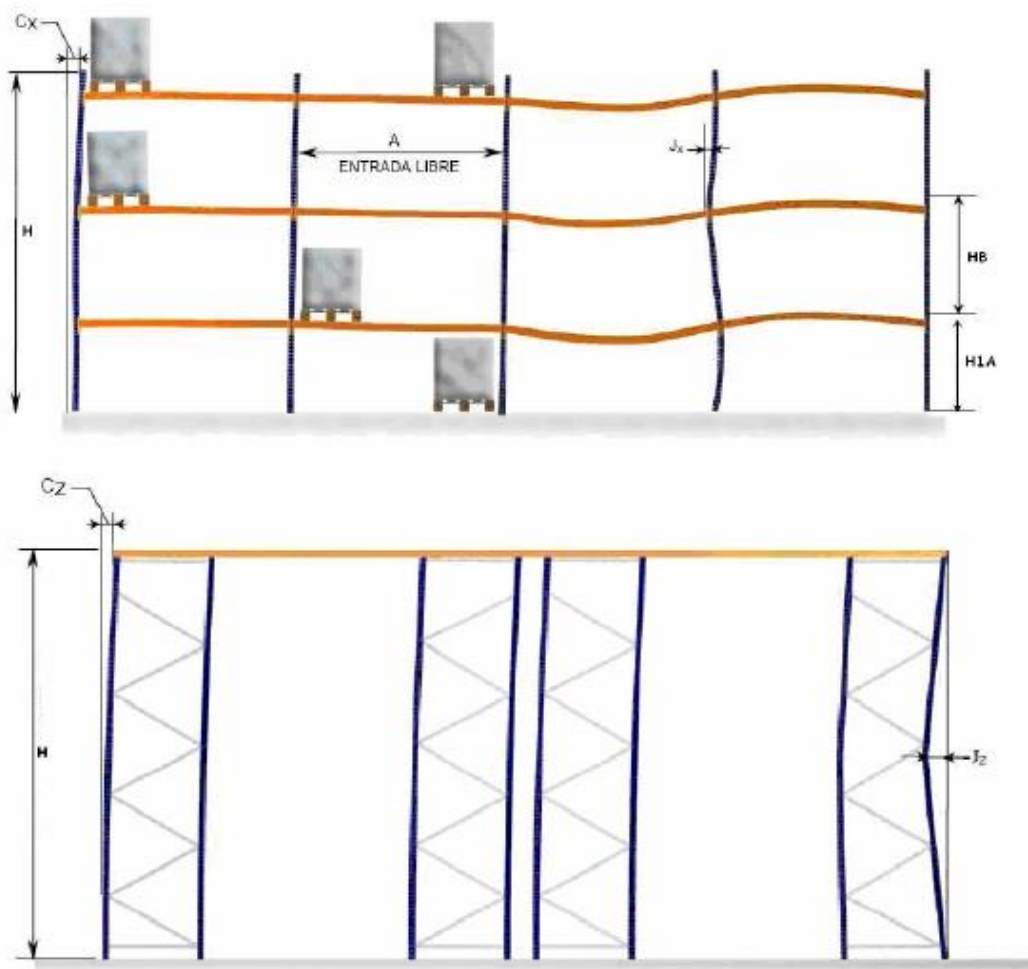
Figura 2. Gráfico de métricas del rack

Como se evidencia en el presente informe, las estructuras de almacenamiento se encuentran en estado de desalienación presentando Una Tendencia A Inclinarsse Hacia el frente y a la derecha de acuerdo al estándar.

También se evidencia que no existe una buena alineación entre los puntales del sistema en el plano horizontal

Todos a excepción de los bloques 14, 15A, y 16 requieren de una alineación y nivelación.

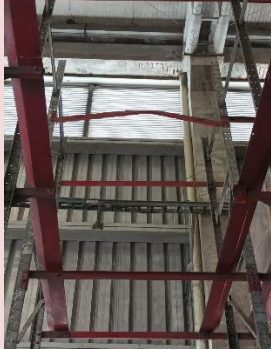
1	C1 N3	1	VIGA DE AMARRE

<i>BLOQUE TIPO- MARCA</i>	<b>1 DRIVE IN MEXROLL</b>	<b>% OPERACION</b>	<b>CAUSAS DEL DETERIORO: GOLPE MONTACARGAS</b>	<b>TIPO DE RIESGO</b>
<i>POSICIONES</i>	<b>205</b>	<b>%</b>		<b>AMARILLO</b>
<i>POSICIONES INHABILITADAS</i>				
<p style="text-align: center; color: red;">DRIVE MEXROLL # 1</p>

GOLPE MONTACARGAS	1540mm	
---	-------	---	----------------	--	-------------------	--------	--

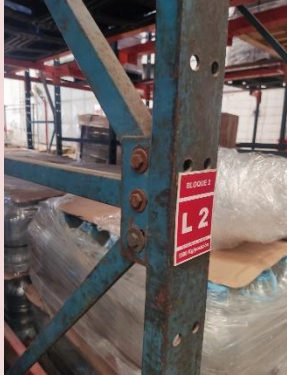
2	L2 N3 Pos A-B	2	RIOSTRA DIAGONAL

<i>BLOQUE TIPO- MARCA</i>	<b>2 DRIVE IN</b>	<b>% OPERACION %</b>	<b>CAUSAS DEL DETERIORO: GOLPE MONTACARGAS</b>	<b>TIPO DE RIESGO</b>
<i>POSICIONES</i>	<b>48</b>			<b>AMARILLO</b>
<i>POSICIONES INHABILITADAS</i>

GOLPE DE MONTACARGA	1060mm	
---	---------------	---	------------------	--	---------------------	--------	--

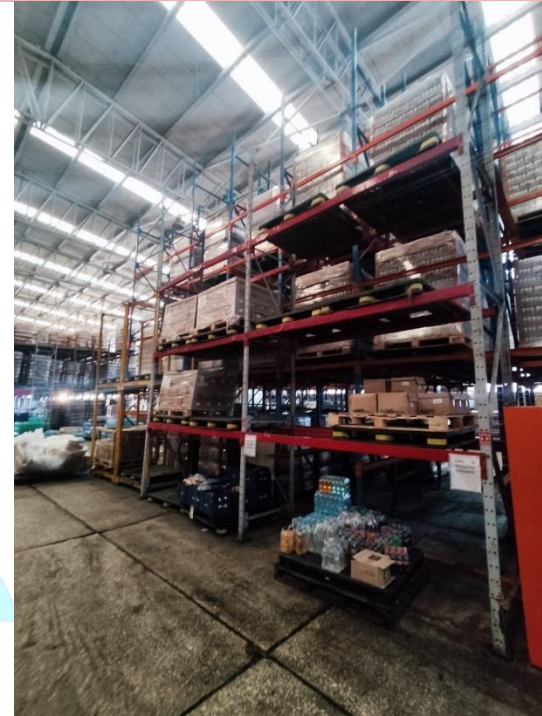
BLOQUE TIPO- MARCA	<b>7 SELECTIVO MEXROLL</b>	% OPERACION %	CAUSAS DEL DETERIORO: GOLPE MONTACARGAS	TIPO DE RIESGO
POSICIONES	<b>16</b>		 	AMARILLO
POSICIONES INHABILITADAS

IT	POSICION	CANT	DESCRIPCION	FOTO ANTES	CAUSA DEL DETERIORO	ESPECIFICACIONES	FECHA INTERVENCION
3		12	VIGAS	 	GOLPE MONTACARGAS	2900mm con sus respectivos puentes de soporte

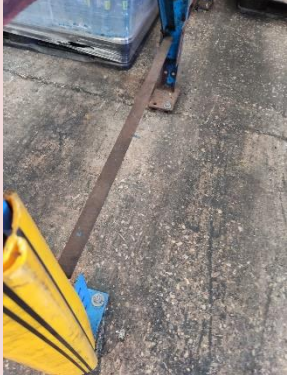
6	L17 N1 Pos b-c	1	DISTANCIADOR

GOLPE MONTACARGAS	1090mm	
---	----------------	---	--------------	--	-------------------	--------	--

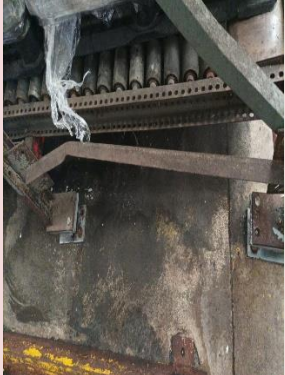
11	L1,L18	6	DISTANCIADORES EXTERNOS / INTERIORES

GOLPE MONTACARGAS	1140mm	
----	--------	---	--	--	-------------------	--------	--

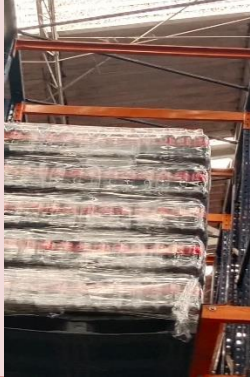
14	L1 pos c, L5 pos a, d, L11 pos a, L8 los b	6	VIGA DE AMARRE

GOLPE MONTACARGAS	1540mm	
15	L14-L15	2	CARRIL

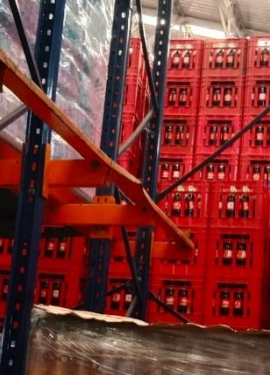
GOLPE MONTACARGAS	4900mm

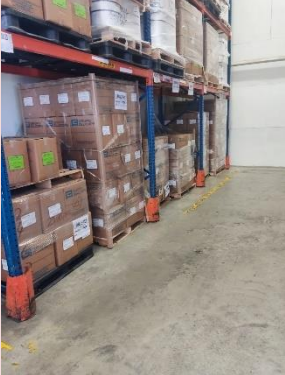
29		6	PROTECTOR DE PUNTAL

GOLPE MONTACARGAS		
----	--	---	---------------------	--	-------------------	--	--

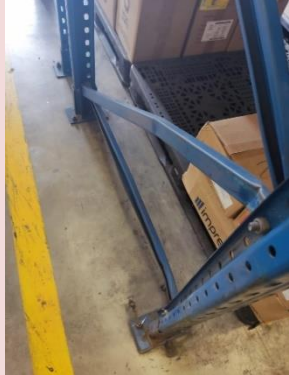
32	L1	6	PROTECTOR DE PUNTAL

GOLPE MONTACARGAS		
----	----	---	---------------------	--	-------------------	--	--

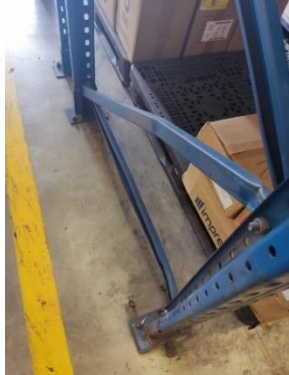
34	L5	1	RIOSTRA HORIZONTAL

GOLPE MONTACARGAS	1000mm	
----	----	---	-----------------------	--	-------------------	--------	--
