DIAGNOSTICO DE MATENIMIENTO  
OP 1514 SANTA MARTA

**INFORME DE DIAGNOSTICO DE MANTENIMIENTO**  
**COCA COLA FEMSA SANTA MARTA**

En el presente informe se evidencian las actividades de diagnóstico realizado a la estantería del CEDI de Coca Cola FEMSA Santa marta.

La actividad se realizó el día 17 de marzo de 2022

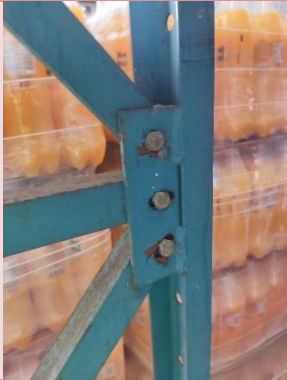
3		1	TORNILLERIA RIOSTRAS

TORNILLERIA INCORRECTA		
4		750	TORNILLERIA VIGAS DE AMARRE/ VIGAS DE SOPORTE/ CENTRALIZADORES

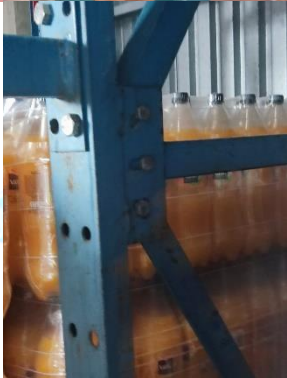
TORNILLERIA INCORRECTA

Todas las estanterías requieren de un respectivo ajuste y cambio de tornillería.

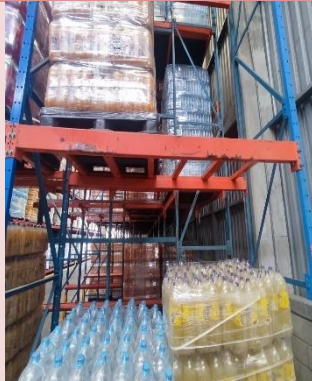
IT	POSICION	CANT	DESCRIPCION	FOTO ANTES	CAUSA DEL DETERIORO	ESPECIFICACIONES	FECHA INTERVENCION
11	C2 N2	1	VIGA DE SOPORTE

GOLPE MONTACARGAS	2790mm	
12		60	TORNILLERIA RIOSTRADO

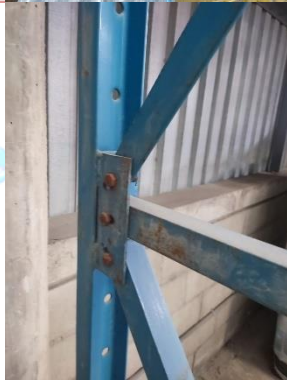
TORNILLERIA INCORRECTA	3/8	
13		8	TOPES DE PISO	4	GOLPE MONTACARGAS	AMARILLO

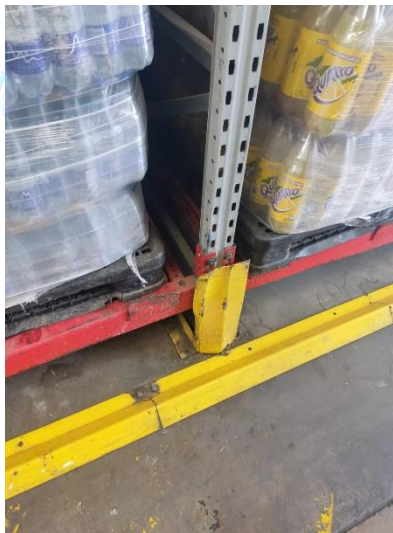
##### 4.3 Protectores de puntal

El bloque dinámico requiere de cambio de protectores de puntal.
