DIAGNOSTICO DE MANTENIMIENTO
OP 1535 VILLAVICENCIO

INFORME DE DIAGNOSTICO DE MANTENIMIENTO
COCA COLA FEMSA VILLAVICENCIO

En el presente informe se evidencian las actividades de diagnóstico realizado a la estantería del CEDI de Coca Cola FEMSA Villavicencio.

La actividad se realizó el día 25 de enero de 2022

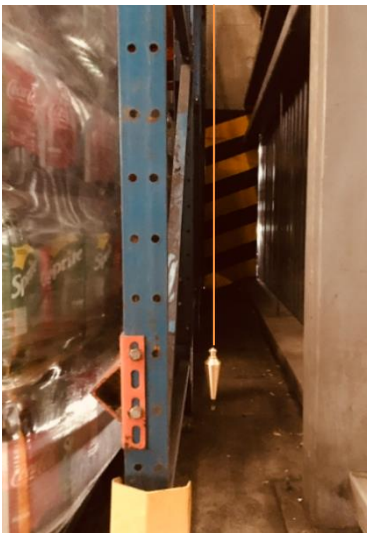
Cx

Como se evidencia en el presente informe, las estructuras de almacenamiento se encuentran en estado de desalineación presentando Una Tendencia A Inclinarsse Hacia el frente y a la derecha de acuerdo al estándar.

La primera actividad es la lineación y nivelación del rack, para lo cual se desanclará la estantería y se realizaran las operaciones necesarias para dejarlo a punto y corregir las desviaciones presentadas. Dichas desviaciones se presentar por el uso y principalmente por los golpes repetitivos al sistema.

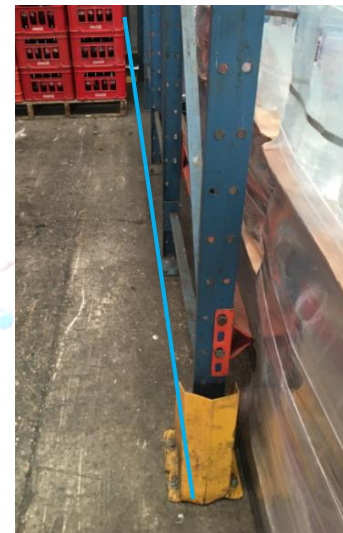
Desalineación

También se evidencia que no existe una buena alineación entre los puntales del sistema en el plano horizontal

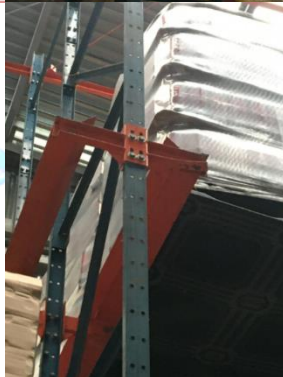
IT	POSICION	CANT	DESCRIPCION	FOTO ANTES	CAUSA DEL DETERIORO	DESPUES	FECHA INTERVENCION
1	L1 N1 POS A	1	PUNTAL GOLPEADO	 	GOLPE MONTACARGAS		
2	L4 N2 N3 POS A	2	CARTELA

GOLPE MONTACARGAS

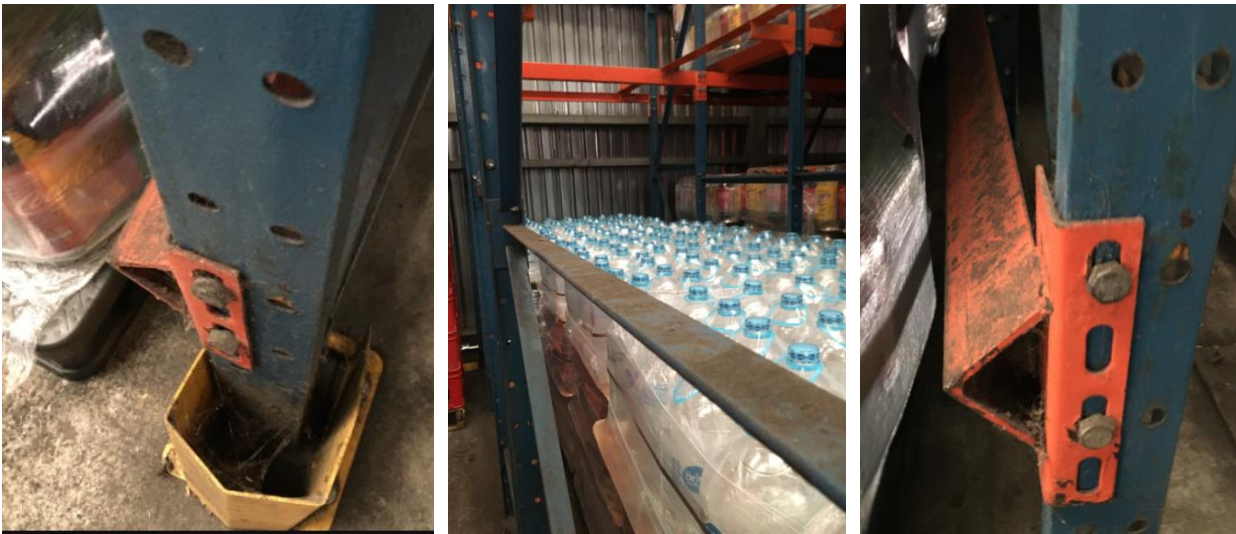
Se evidencia acumulación de polvo y residuos de producto y biológicos en toda la estantería. Se debe planear el lavado general del rack con SimpleGreen

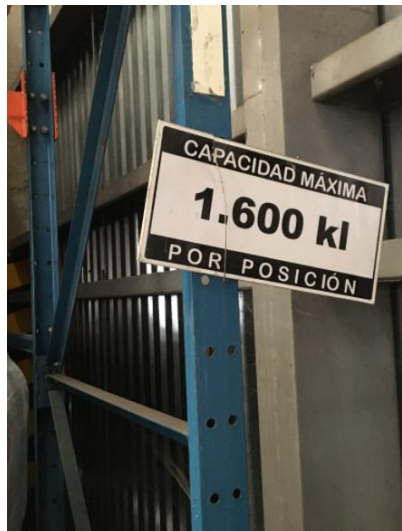
En la actualidad la estantería no cuenta con el aviso de identificación general ni la marcación en puntales para el registro de inspección. Se tiene la siguiente marcación.

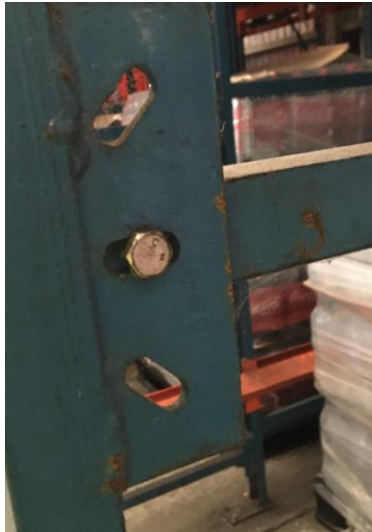
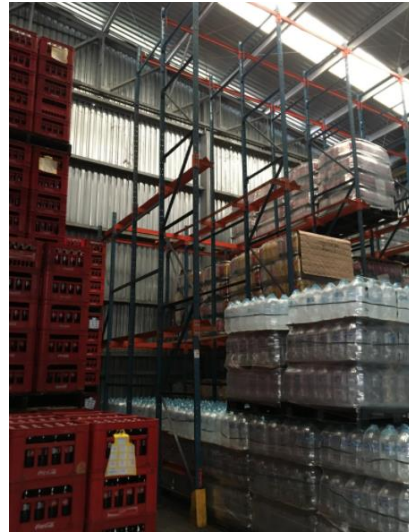
En la actualidad la tornillería del riostrado no cuenta con la doble arandela y tuerca de seguridad razón por la cual es necesario incluirla dentro de las actividades de mantenimiento futuro.

Tampoco se cuenta con las extensiones de puntal para la protección de la carga en el nivel posterior.
