DIAGNOSTICO DE MATENIMIENTO
OP BOGOTÁ NORTE

INFORME DE DIAGNOSTICO DE MANTENIMIENTO
COCA COLA FEMSA BOGOTÁ NORTE

En el presente informe se evidencian las actividades de diagnóstico realizado a la planta delCEDI de Coca Cola FEMSA BOGOTÁ NORTE.

La actividad se realizó el día 26 de febrero de 2022

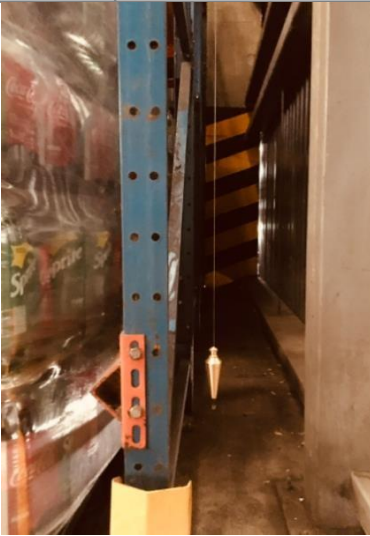
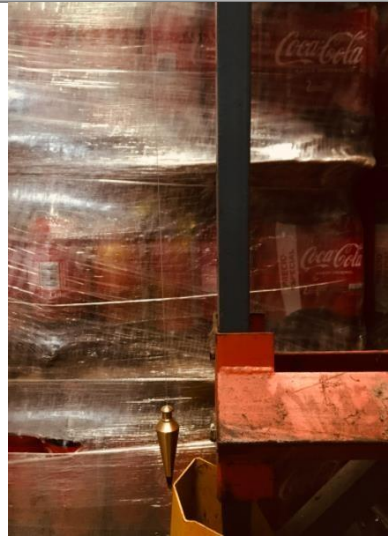
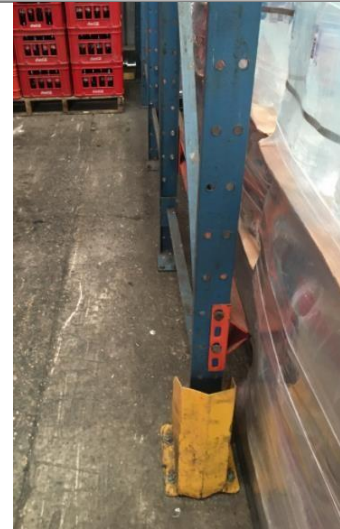
Como se evidencia en el presente informe, las estructuras de almacenamiento se encuentran en estado de desalienación presentando Una Tendencia A Inclinarsse Hacia el frente y a la derecha de acuerdo al estándar.

También se evidencia que no existe una buena alineación entre los puntales del sistema en el plano horizontal

La primera actividad es la lineación y nivelación del rack, para lo cual se desanclará la estantería y se realizaran las operaciones necesarias par dejarlo a punto y corregir las desviaciones presentadas. Dichas desviaciones se presentar por el uso y principalmente por los golpes repetitivos al sistema.

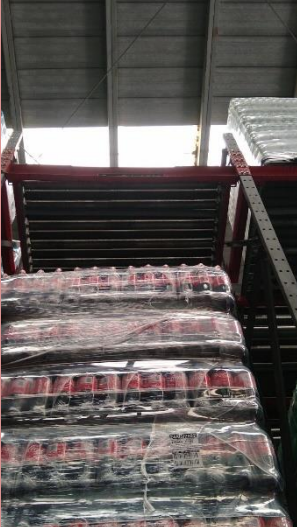
IT	POSICION	CANT	DESCRIPCION	FOTO ANTES	CAUSA DEL DETERIORO	ESPECIFICACIONES	FECHA INTERVENCION
1	C4 N3 POS A	1	VIGA GOLPEADA

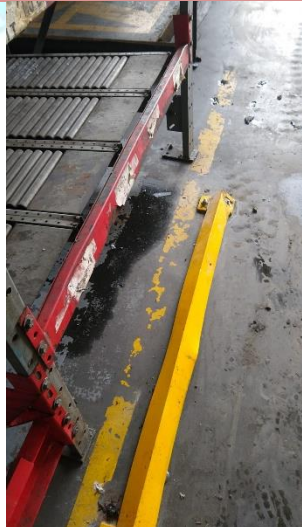
GOLPE MONTACARGAS	1500mm	
2	C9 N1 POS A-B	2	VIGA GOLPEADA

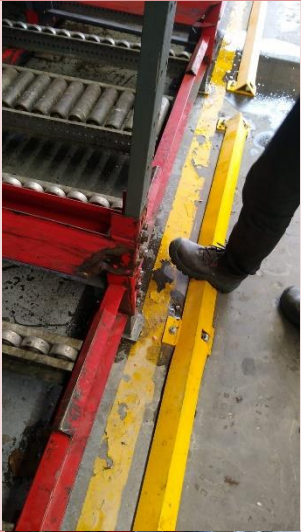
3	L5 POS A	1	PUNTAL

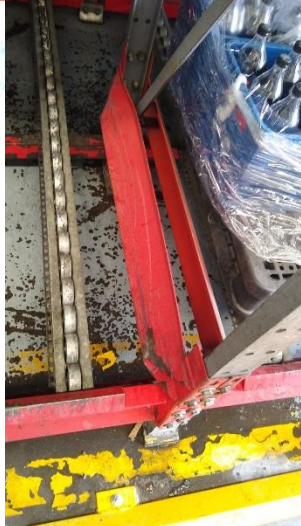
GOLPE MONTACARGAS		
4	L2,L5, L8 N POS A	3	CENTRALIZADOR

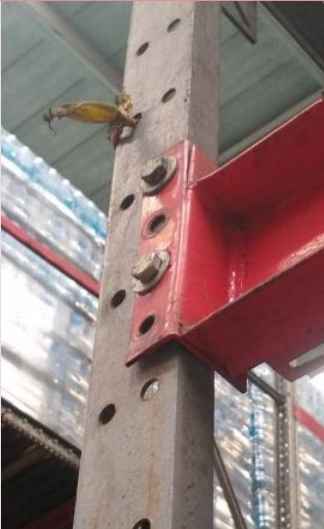
8	C1 N2 POS B	1	VIGA

GOLPE MONTACARGAS	1500mm	
9	L1	1	CENTRALIZADOR

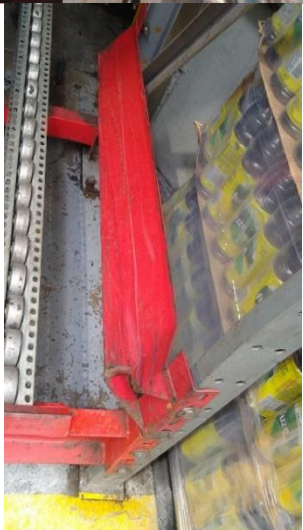
GOLPE MONTACARGAS

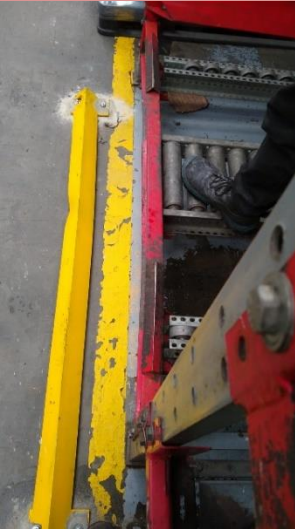
12	C9 N1	1	VIGA

GOLPE MONTACARGAS		
13	L2 N1	1	RIOSTRA

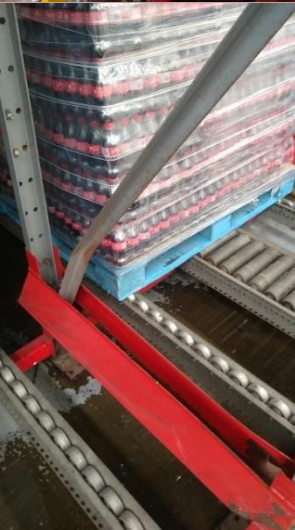
GOLPE MONTACARGAS	1500mm

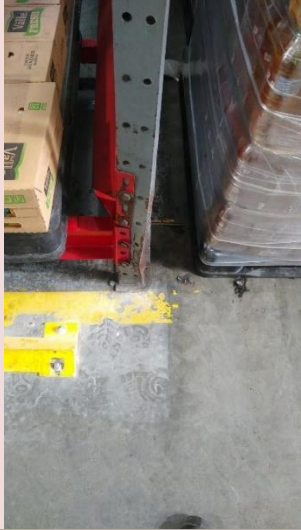
IT	POSICION	CANT	DESCRIPCION	FOTO ANTES	CAUSA DEL DETERIORO	ESPECIFICACIONES	FECHA INTERVENCION
14	L1 N1 POS A	1	PUNTAL

GOLPE MONTACARGAS		
15	C8 N1 POS A	2	VIGA

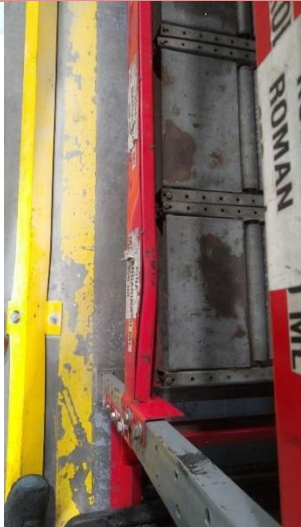
GOLPE MONTACARGAS	1500mm

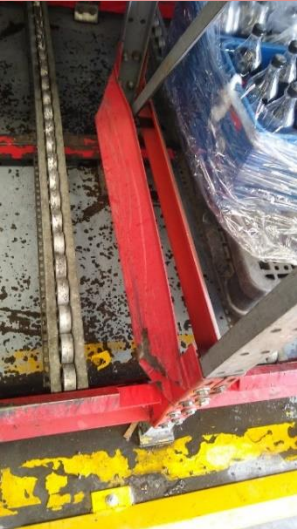
16	C6, C5, C2 N1 Pos A	3	CENTRALIZADOR

GOLPE MONTACARGAS		
17	LI Pos A-D	3	PUNTAL

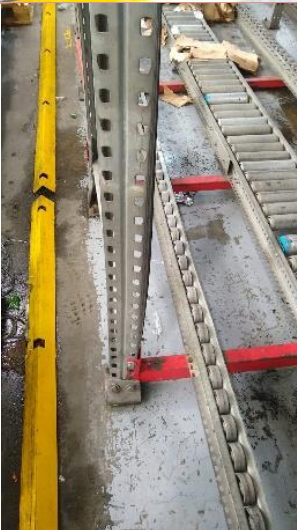
GOLPE MONTACARGAS

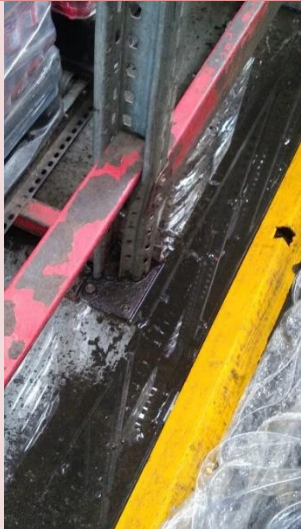
23	L1 C7 POS E	1	PUNTAL

GOLPE MONTACARGAS		
----	-------------	---	--------	--	-------------------	--	--

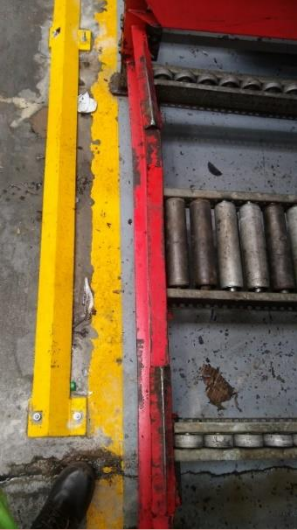
IT	POSICION	CANT	DESCRIPCION	FOTO ANTES	CAUSA DEL DETERIORO	ESPECIFICACIONES	FECHA INTERVENCION
24	C4 N1 POS A	1	VIGA

GOLPE MONTACARGAS	1500mm	
25	L2 POS A-B	1	RIOSTRA

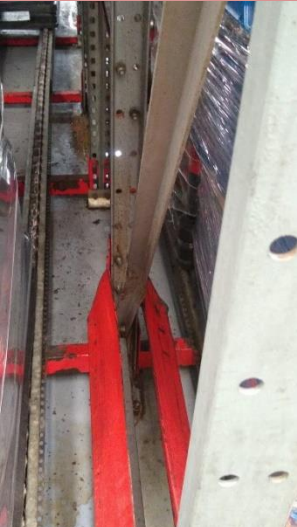
GOLPE MONTACARGAS	1500mm

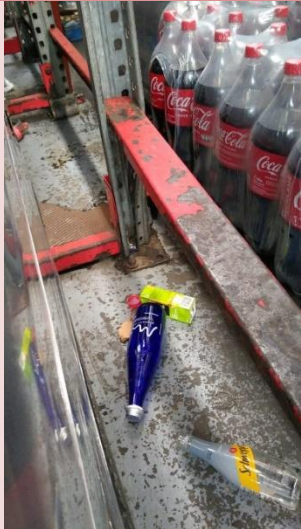
26	C1 POS E	1	PUNTAL

GOLPE MONTACARGAS		
----	----------	---	--------	--	-------------------	--	--

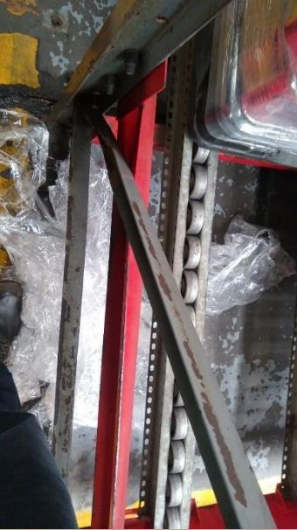
IT	POSICION	CANT	DESCRIPCION	FOTO ANTES	CAUSA DEL DETERIORO	ESPECIFICACIONES	FECHA INTERVENCION
27	L1, L2 POS A-B	2	RIOSTRA

GOLPE MONTACARGAS	1500mm	
28	L1 POS C	1	PUNTAL

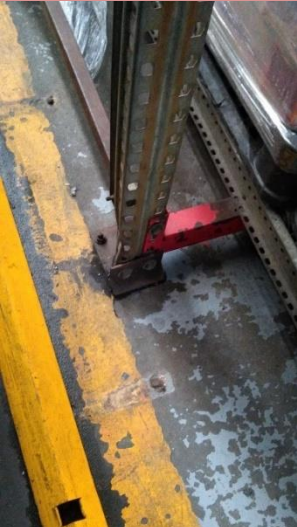
GOLPE MONTACARGAS

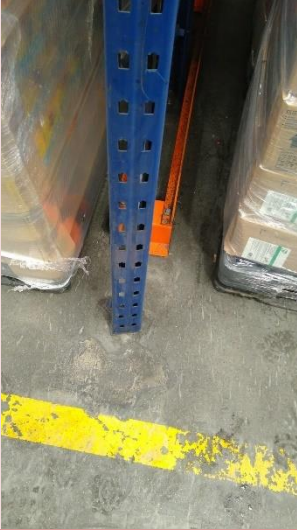
IT	POSICION	CANT	DESCRIPCION	FOTO ANTES	CAUSA DEL DETERIORO	ESPECIFICACIONES	FECHA INTERVENCION
32	L2 POS A	1	PUNTAL

GOLPE MONTACARGAS		
33	L4 POS B	1	PUNTAL

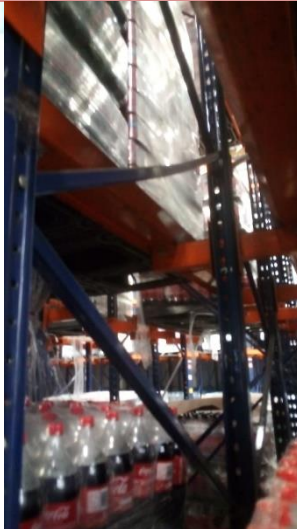
GOLPE MONTACARGAS

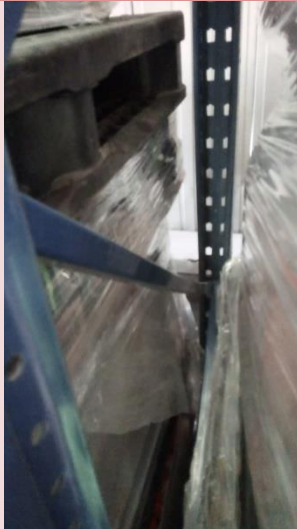
34	L4 POS B-C	7	RIOSTRAS VERTICALES

GOLPE MONTACARGAS	1260mm	
35	L10 N3 POS A	1	CARTELA

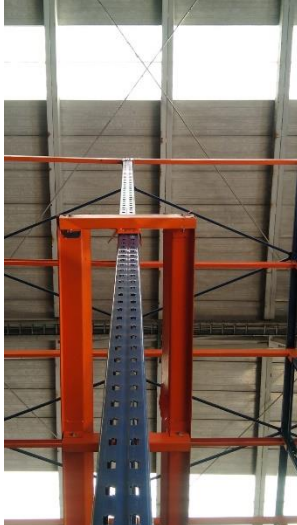
GOLPE MONTACARGAS	595mm

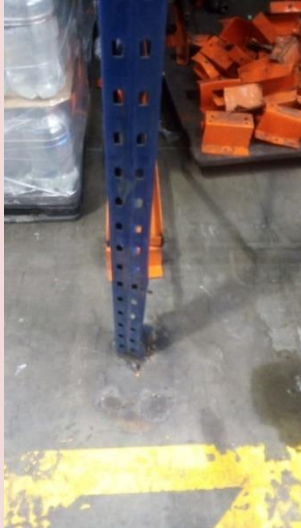
38	L17 POS A	1	PUNTAL

GOLPE MONTACARGAS		
39	L21 POS A	1	PUNTAL

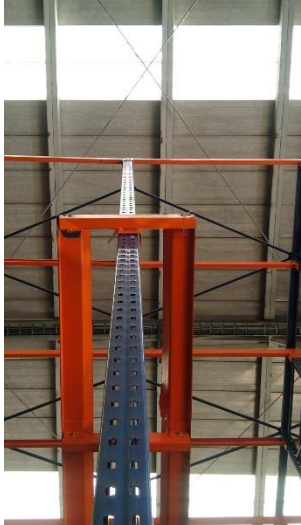
TORNILLERIA

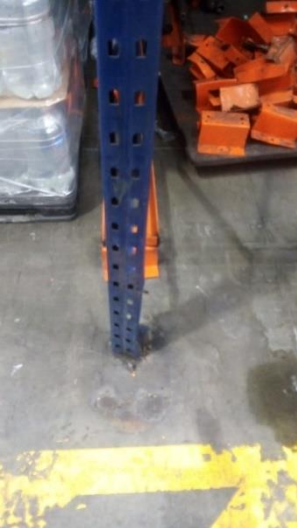
40	L27 POS A	1	PUNTAL

GOLPE MONTACARGAS		
41	L5 POS C	1	PUNTAL

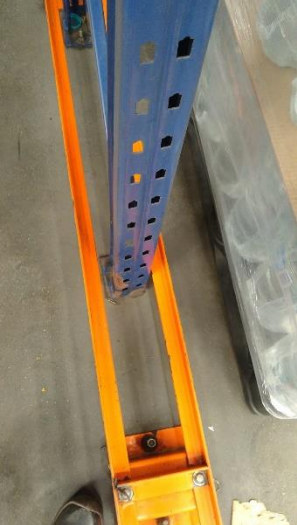
GOLPE MONTACARGAS

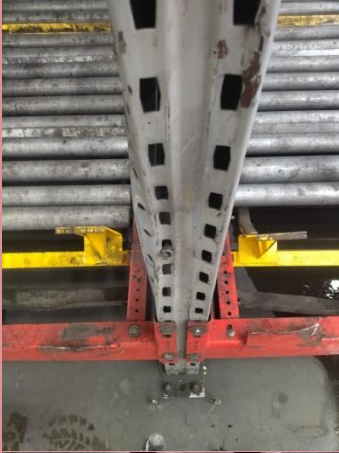
IT	POSICION	CANT	DESCRIPCION	FOTO ANTES	CAUSA DEL DETERIORO	ESPECIFICACIONES	FECHA INTERVENCION
67	L2-L3 POS A	2	PUNTAL

GOLPE MONTACARGAS		
68	L7-L8 POS B	2	PUNTAL

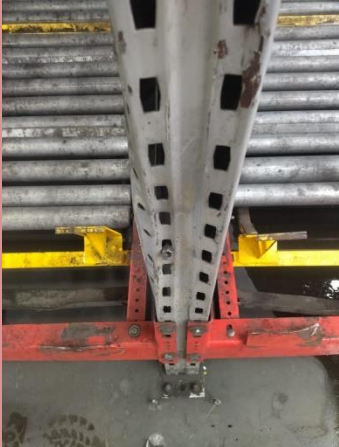
GOLPE MONTACARGAS

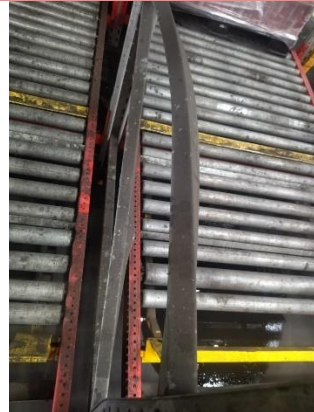
71	L2-L1 POS A-B	2	RIOSTRA DIAGONAL

GOLPE MONTACARGAS		
72	C7-C6 N1 POS A	1	VIGA DE AMARRE

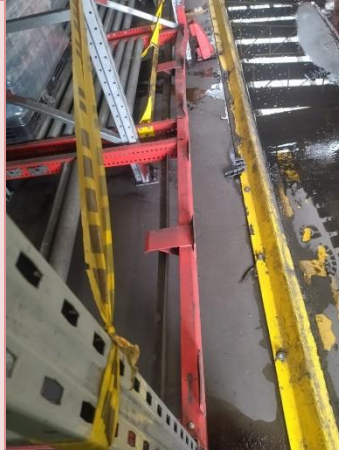
GOLPE MONTACARGAS

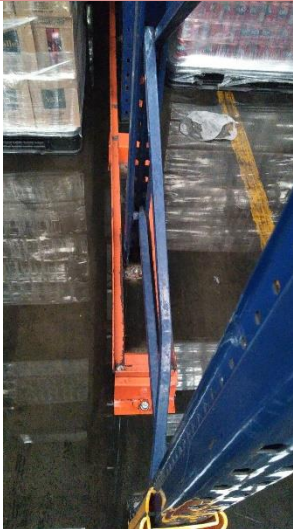
78	L7 N1 POS A-B	1	RIOSTRA DIAGONAL

GOLPE MONTACARGAS	1100mm	
79	L1 N1 POS A-B	1	RIOSTRA HORIZONTAL

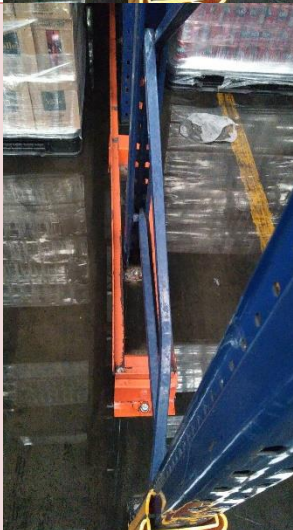
GOLPE MONTACARGAS	920mm

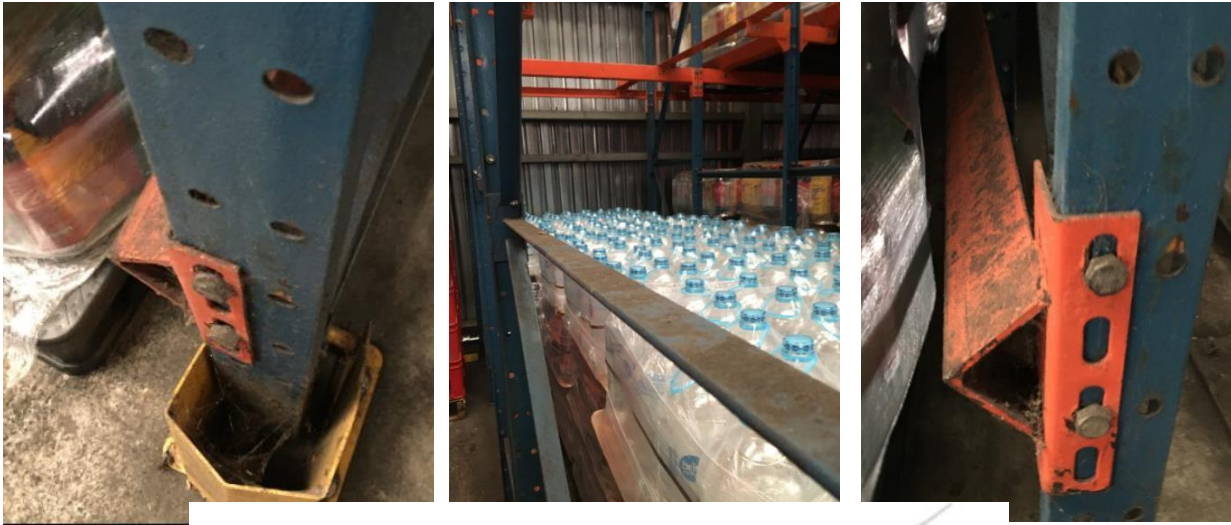
Se evidencia acumulación de polvo y residuos de producto y biológicos en toda la estantería. Se debe planear el lavado general del rack con SimpleGreen

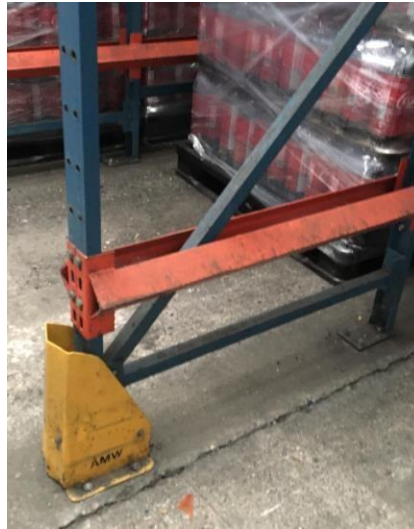
Esta locación aun cuenta con los protectores de puntal metálicos, los cuales se cambiarán para poder garantizar el estándar de bodegas. Para esta actividad hay que remodelar los centralizadores con el respectivo cambio de tornillería.

Adicionalmente se debe colocar protección de piso en el costado lateral izquierdo del rack ya que hay almacenamiento de producto y riesgo de impacto con estibas y montacargas.

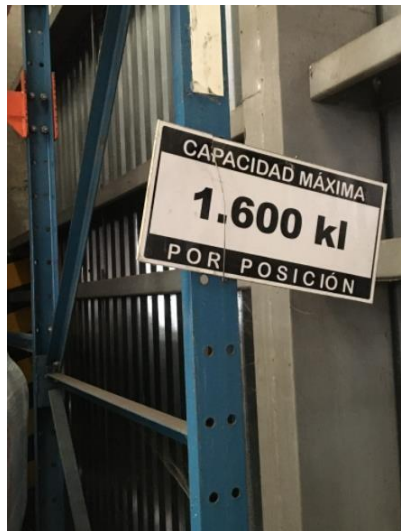
En la actualidad la estantería no cuenta con el aviso de identificación general ni la marcación en puntales para el registro de inspección. Se tiene la siguiente marcación.

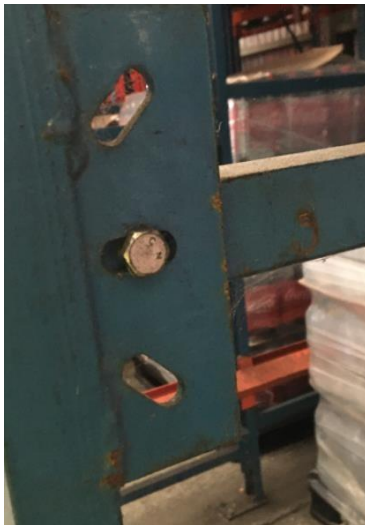
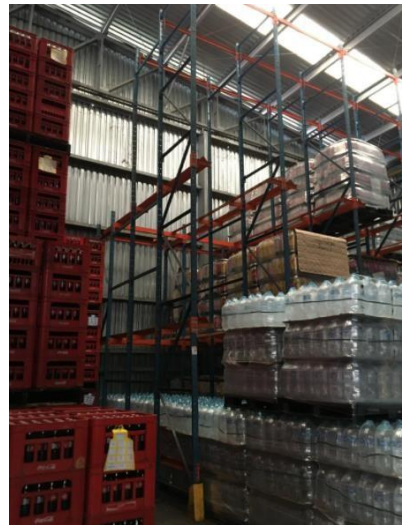
En la actualidad la tornillería del riostrado no cuenta con la doble arandela y tuerca de seguridad razón por la cual es necesario incluirla dentro de las actividades de mantenimiento futuro.
