DIAGNOSTICO DE MATENIMIENTO
OP 1527 CALI 2022

**INFORME DE DIAGNOSTICO DE MANTENIMIENTO
COCA COLA FEMSA CALI**

En el presente informe se evidencian las actividades de diagnóstico realizado a la planta del CEDI de Coca Cola FEMSA CALI.

La actividad se realizó el día 8 de marzo de 2022

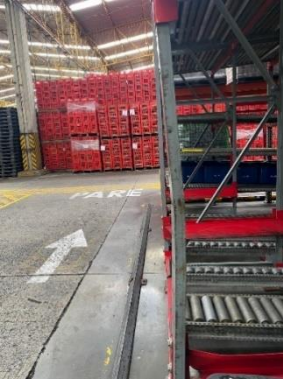
IT	POSICION	CANT	DESCRIPCION	FOTO ANTES	CAUSA DEL DETERIORO	ESPECIFICACIONES	FECHA INTERVENCION
5	L6 Pos A	1	PUNTAL

GOLPE MONTACARGAS		
6	C7, C5 N1	2	VIGA

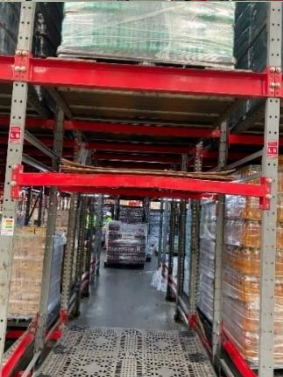
GOLPE MONTACARGAS	1500mm

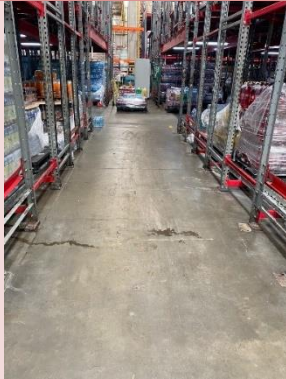
7	L1	4	PROTECTOR

GOLPE MONTACARGAS		
8	L4	1	CENTRALIZADOR

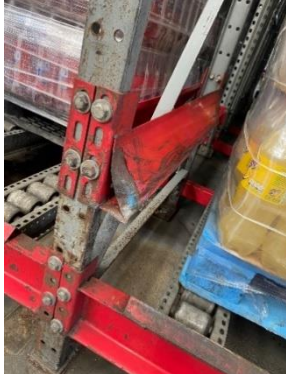
GOLPE MONTACARGAS

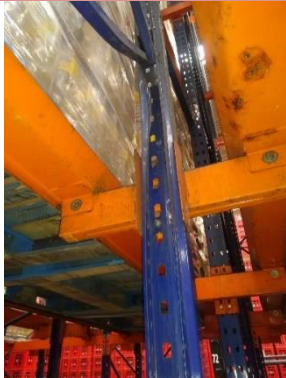
18	L9 Pos B	1	PUNTAL

GOLPE MONTACARGAS		
19	L3 Pos C	1	CARTELA	 	GOLPE MONTACARGAS	560mm	
20	L2 Pos B		CARTELA	 	TORNILLERIA

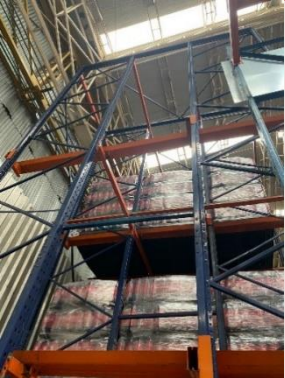
IT	POSICION	CANT	DESCRIPCION	FOTO ANTES	CAUSA DEL DETERIORO	ESPECIFICACIONES	FECHA INTERVENCION
21	L1- L15 N3	15	DISTANCIADORES

1579mm	
22	L2 N2 Pos A	5	CARTELA

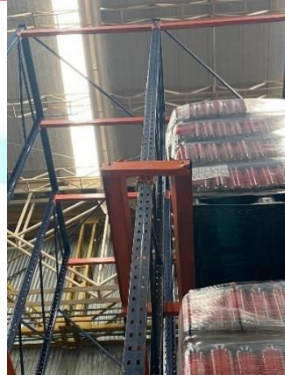
GOLPE MONTACARGAS	560mm

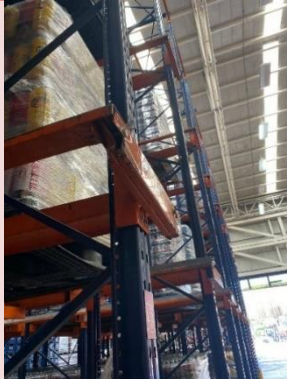
IT	POSICION	CANT	DESCRIPCION	FOTO ANTES	CAUSA DEL DETERIORO	ESPECIFICACIONES	FECHA INTERVENCION
25	L3 Pos A	1	CARTELA

GOLPE MONTACARGAS	560mm	
26	L5 N2-N3 Pos A	2	CARTELA

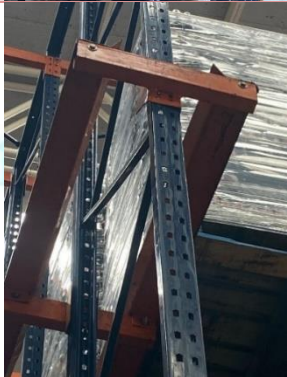
GOLPE MONTACARGAS	560mm

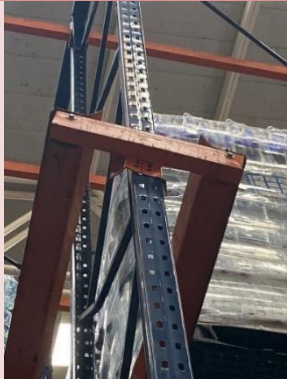
27	L7 N3 Pos A	1	CARTELA

GOLPE MONTACARGAS	560mm	
----	-------------	---	---------	--	-------------------	-------	--

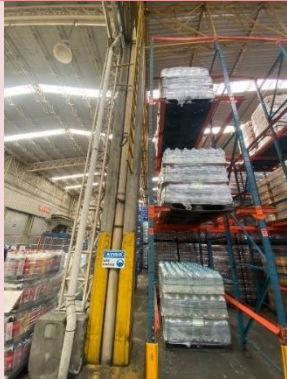
34	L1	1	PROTECTOR

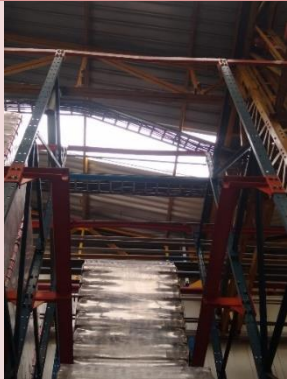
37	C11 N3 POS A	1	VIGA DE AMARRE

GOLPE MONTACARGAS	1555mm	
----	--------------	---	----------------	--	-------------------	--------	--

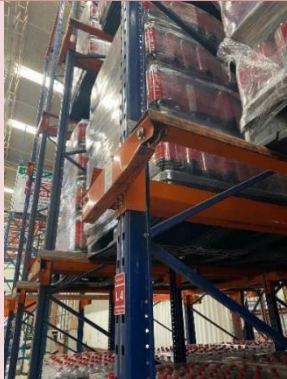
44	L4, L6 N2 Pos A	2	CARTELA

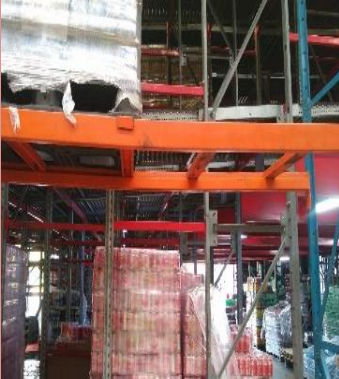
IT	POSICION	CANT	DESCRIPCION	FOTO ANTES	CAUSA DEL DETERIORO	ESPECIFICACIONES	FECHA INTERVENCION
46	L2-L3 N2 Pos A	1	VIGA

GOLPE MONTACARGAS	2900mm	
47	L1-L2 N2 Pos A	1	VIGA

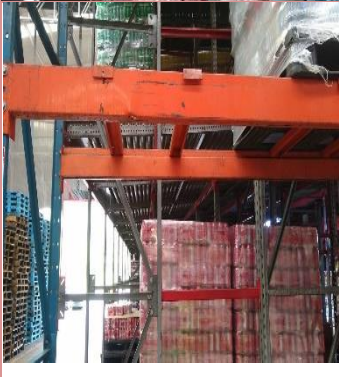
GOLPE MONTACARGAS	2800mm
