INFORME FINAL DE MANTENIMIENTO
OP 1556 GIRARDOT - 2023

INFORME MANTENIMIENTO PREVENTIVO CORRECTIVO
COCA COLA FEMSA GIRARDOT

En el presente informe se evidencian las actividades de mantenimiento correctivo y preventivo de estantería de almacenamiento logístico del CEDI de Coca Cola FEMSA Girardot

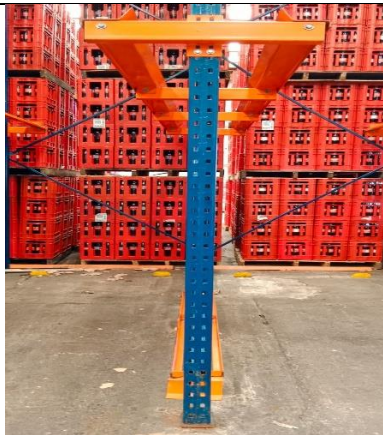
BLOQUE 2 PUNTAL A LINEA 10

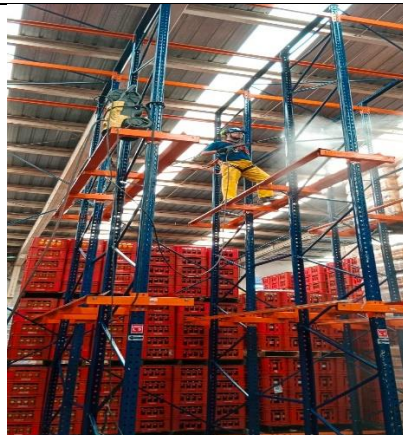
**BLOQUE 2 LAVADO DE LA
ESTRUCTURA**

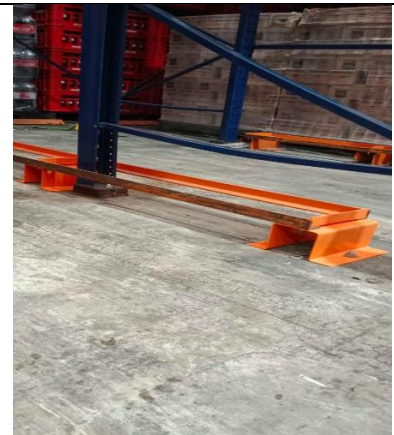
**BLOQUE 2 OMEGAS Y RIELES
OMEGAS**
