INFORME FINAL DE MANTENIMIENTO
OP 1573 MONTERIA - 2023

INFORME MANTENIMIENTO PREVENTIVO CORRECTIVO
COCA COLA FEMSA MONTERIA

En el presente informe se evidencian las actividades de mantenimiento correctivo y preventivo de estantería de almacenamiento logístico del CEDI de Coca Cola FEMSA Montería

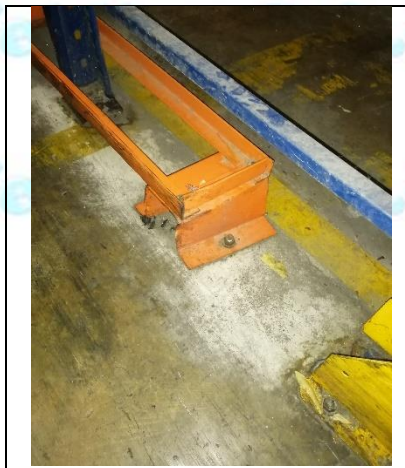
Se procede a realizar una revisión exhaustiva de la estructura. Se utiliza un torquímetro para verificar la presión en libras. Durante esta inspección, se identifica que las vigas de tope de las calles (4) y (5) se encuentran fuera del rango deseado, por lo que se procede a realizar los ajustes necesarios.

Además, se toman medidas en las cuatro esquinas del bloque para determinar si la estructura está desalineada. Los resultados muestran que la estructura se encuentra en perfectas condiciones en términos de alineamiento y no presenta daños ni golpes en sus componentes, ya que no se encontró ninguna pieza dañada ni golpeada.

**BLOQUE 1 TOPES EN
BUEN ESTADO**

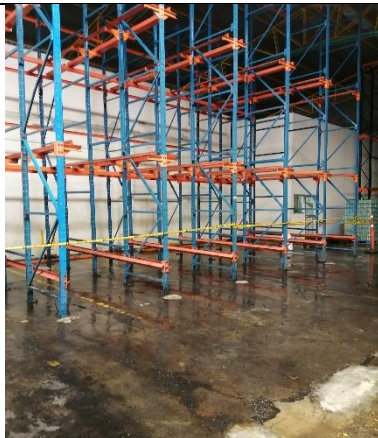
BLOQUE 2

Se procede a tomar medidas en el bloque (2) con el fin de identificar la desalineación. Este proceso se lleva a cabo en las cuatro esquinas de las medidas estructura, tomando en los bastidores, riostras y aperturas de las calles. Con base en Estas mediciones, se llega a la conclusión de que es necesario bajar la estructura por completo para luego proceder al armado de los bastidores.

En esta etapa, se coordina con un especialista de turno para definir la estrategia de trabajo. Es esencial desocupar completamente el bloque para garantizar un trabajo más eficiente. Durante los primeros siete días, la estructura se baja al suelo, y se inicia el proceso de desmontaje de carteles y distanciadores.

Cada bastidor se ajusta ligeramente, tomando las medidas necesarias y asegurándose de que las placas de anclaje estén a la misma altura. Una vez que todos los bastidores hayan pasado por este proceso, se inicia el montaje. Se elevan uno por uno y se aseguran con vigas de amarre, dejándolos en la posición final en la que quedarán una vez que todo esté montado.

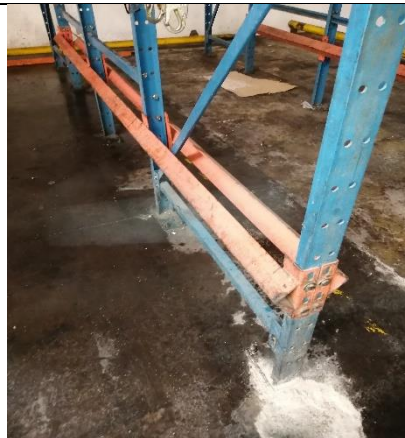
BLOQUE 2 ANCLADO DE LA ESTRUCTURA

Durante este proceso, se procede a instalar el material que se utilizará más adelante sin realizar los ajustes finales. Posteriormente, se inicia el proceso de nivelación de la estructura. Se coloca calzas o zapatos en los puntales que estén por debajo del nivel de anclaje al suelo. Además, se instalan nuevos anclajes, cuatro por bastidor, para fortalecer la resistencia de la estructura.

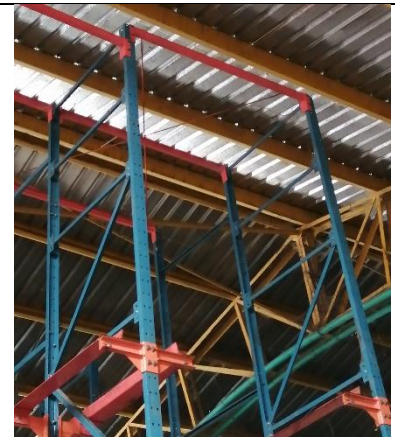
BLOQUE 2 VIGAS DE MARRE
