INFORME FINAL DE MANTENIMIENTO
OP 1574 NEIVA - 2023

INFORME MANTENIMIENTO PREVENTIVO CORRECTIVO
COCA COLA FEMSA NEIVA

En el presente informe se evidencian las actividades de mantenimiento correctivo y preventivo de estantería de almacenamiento logístico del CEDI de Coca Cola FEMSA Neiva.

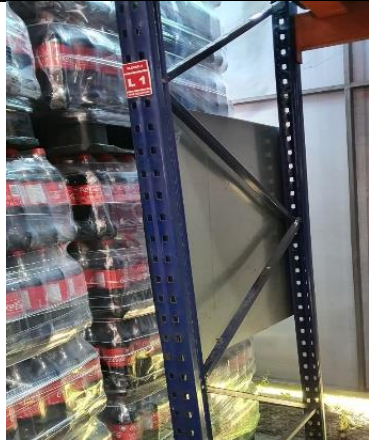
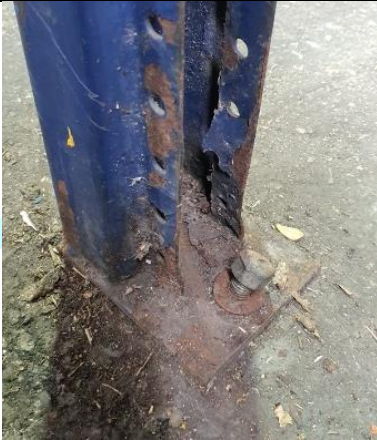
<p>BQ 3 L1 PUNTAL</p>	<p>BQ 3 L1 PUNTAL</p>	<p>B1 C1 PUENTES</p>

Se realiza ajuste de tornillería de todas las piezas (riostros, vigas, anclajes), cambio de topes de piso, instalación de auto perforantes en los puentes ya que no estaban sujetos a las vigas con los mencionados.

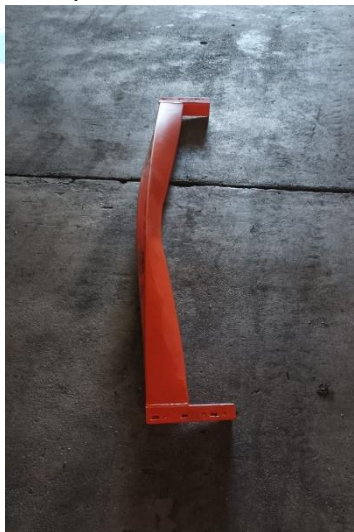
BQ 2 VIGA GOLPEADA

Se hace cambio de puntales y ajuste de anclajes de puntal y corrección de estos, a su vez que se cambiaban las piezas dañadas (vigas de amarre, riostras horizontales diagonales y posteriores, topes de piso y cartelas) según el diagnóstico.
