DIAGNOSTICO DE MANTENIMIENTO
OP 1523 BARRANQUILLA

INFORME DE DIAGNOSTICO DE MANTENIMIENTO
COCA COLA FEMSA BARRANQUILLA

En el presente informe se evidencian las actividades de diagnóstico realizado a la estantería del CEDI de Coca Cola FEMSA Barranquilla.

La actividad se realizó el día 27 de enero de 2023

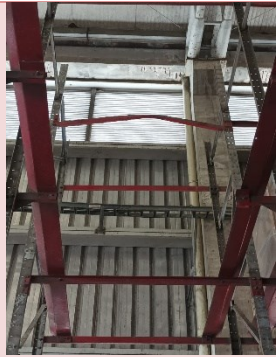
IT	POSICION	CANT	DESCRIPCION	FOTO ANTES	CAUSA DEL DETERIORO	ESPEIFICACIONES	FECHA INTERVENCION
1	C1 N3	1	VIGA DE AMARRE

GOLPE MONTACARGAS	1540mm	
2	C 11 N 2	1	CARRIL

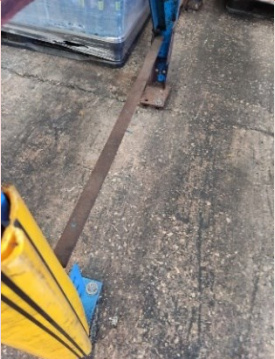
IT	POSICION	CANT	DESCRIPCION	FOTO ANTES	CAUSA DEL DETERIORO	ESPEIFICACIONES	FECHA INTERVENCION
10	L9 POS-A	1	PUNTAL	 	GOLPE MONTACARGAS		
11	L11	1	PUNTALES	 	GOLPE MONTACARGAS		
12	L17 N1 POS A-C	1	DISTANCIADOR

GOLPE MONTACARGAS	1090mm

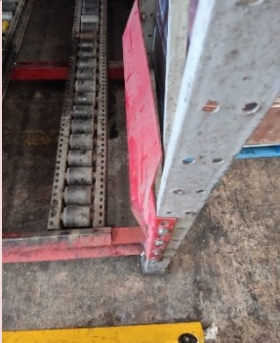
GOLPE MONTACARGAS	960mm GALVANIZADO	
20	L6, L17, L18 N1	3	CENTRALIZADOR

GOLPE MONTACARGAS		
21	L4, L14	2	PUNTAL

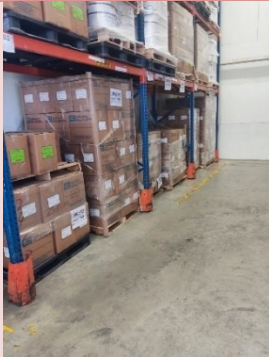
IT	POSICION	CANT	DESCRIPCION	FOTO ANTES	CAUSA DEL DETERIORO	ESPEIFICACIONES	FECHA INTERVENCION
22	L4	1	PROTECTOR DE PUNTAL

GOLPE MONTACARGAS		
23	L1	1	RIOSTRA HORIZONTAL		GOLPE MONTACARGAS	1000mm	
24	L2	1	VIGA DE SOPORTE

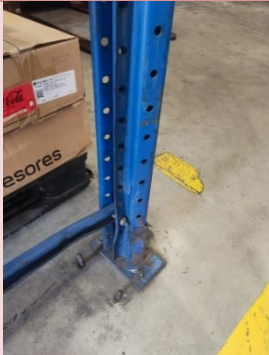
IT	POSICION	CANT	DESCRIPCION	FOTO ANTES	CAUSA DEL DETERIORO	ESPECIFICACIONES	FECHA INTERVENCION
29	L1	1	PUNTAL

GOLPE MONTACARGAS	7200mm	
30	L1	2	RIOSTRA HORIZONTAL/ DIAGONAL

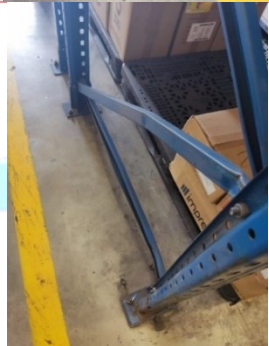
GOLPE MONTACARGAS	Diagonal 1170mm Horizontal 1000mm	
31	L1	6	PROTECTOR DE PUNTAL

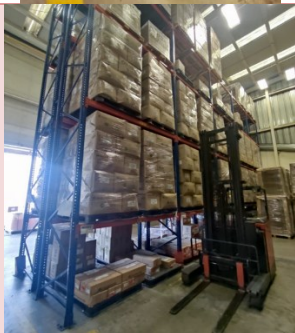
GOLPE MONTACARGAS

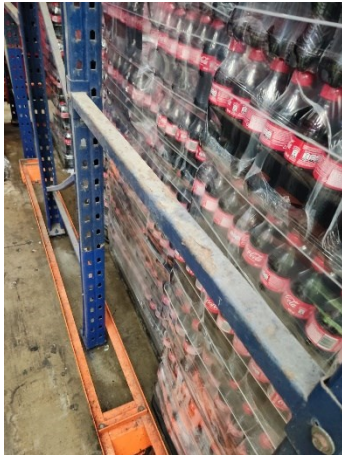
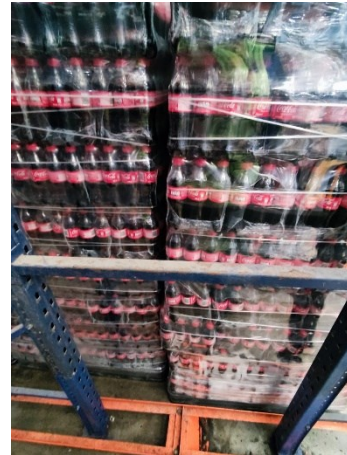
Se evidencia acumulación de polvo y residuos de producto y biológicos en las estanterías 1, 2, 5, 8, 9, 10 y 11.1 . Se debe planear el lavado general del rack
