DIAGNOSTICO DE MANTENIMIENTO  
OP BARRANQUILLA

**INFORME DE DIAGNOSTICO DE MANTENIMIENTO**  
**COCA COLA FEMSA BARRANQUILLA**

En el presente informe se evidencian las actividades de diagnóstico realizado a la estantería de la PLANTA y el CEDI de Coca Cola FEMSA Barranquilla.

La actividad se realizó el día 27 de enero de 2023

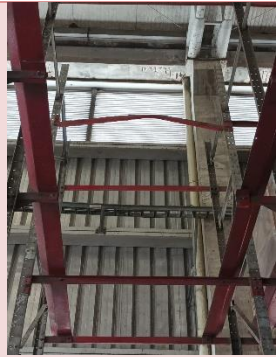
IT	POSICION	CANT	DESCRIPCION	FOTO ANTES	CAUSA DEL DETERIORO	ESPEIFICACIONES	FECHA INTERVENCION
1	C1 N3	1	VIGA DE AMARRE

GOLPE MONTACARGAS	1540mm	
2	C 11 N 2	1	CARRIL

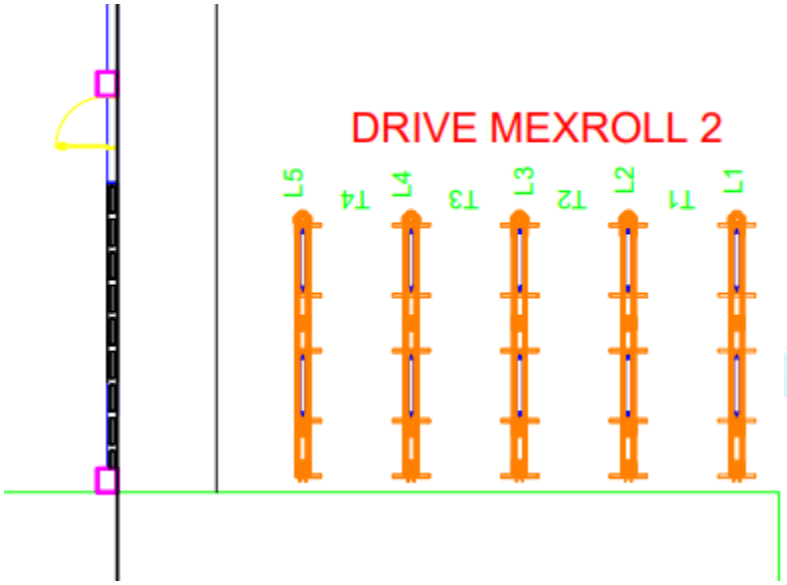
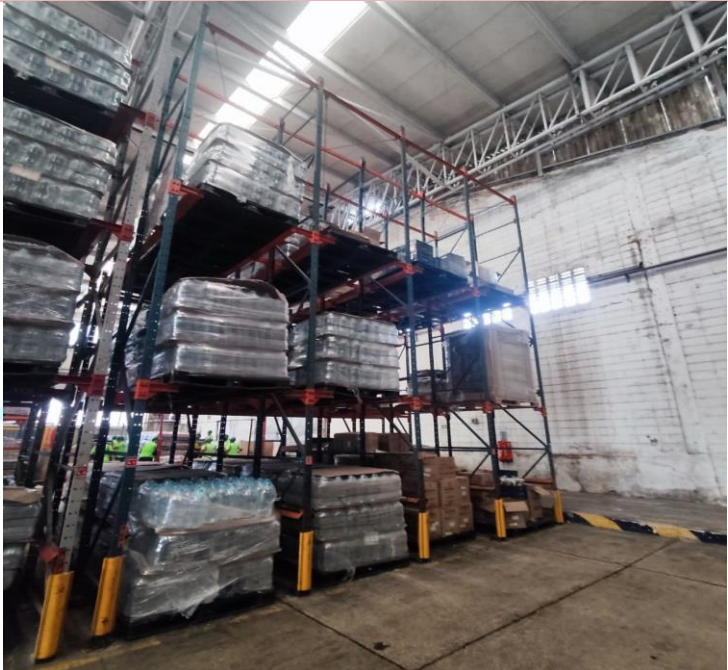
BLOQUE TIPO- MARCA	<b>2 DRIVE IN</b>	% OPERACION %	CAUSAS DEL DETERIORO: GOLPE MONTACARGAS	TIPO DE RIESGO
POSICIONES	<b>48</b>			AMARILLO
POSICIONES INHABILITADAS

IT	POSICION	CANT	DESCRIPCION	FOTO ANTES	CAUSA DEL DETERIORO	ESPECIFICACIONES	FECHA INTERVENCION
4	L2 N3 Pos A-B	2	RIOSTRA DIAGONAL	 	GOLPE DE MONTACARGA	1060mm

### **Bloque 2**

Cambio de tornillería ya que se encuentra muy oxidada.

Necesita calzas graduables  
Línea 1 son 3 de 93mm a 73mm  
Línea 2 son 2 de 55mm  
Línea 3 son 1 de 48mm  
Línea 4 son 2 de 55mm

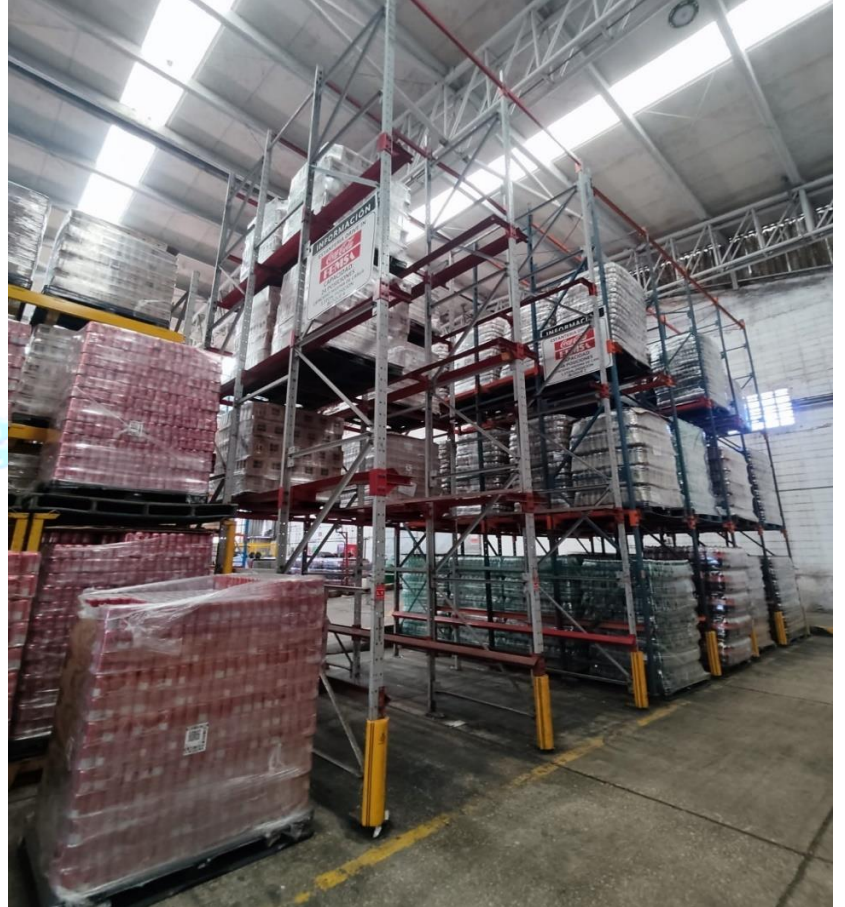
BLOQUE TIPO- MARCA	4 DRIVE IN	% OPERACION %	CAUSAS DEL DETERIORO: GOLPE MONTACARGAS	TIPO DE RIESGO
POSICIONES				AMARILLO
POSICIONES INHABILITADAS				
<p style="text-align: center;"><b>DRIVE MEXROLL # 4</b></p>

IT	POSICION	CANT	DESCRIPCION	FOTO ANTES	CAUSA DEL DETERIORO	ESPEIFICACIONES	FECHA INTERVENCION
5	L1-L3	3	ARREGLAR LAS CALZAS	 	GOLPE DE MONTACARGA	Arreglar Las Calzas Ya Que Se Encuentran Fuera De Los Puntales	
6	L1	1	TOPE DE PISO	 		Se Debe Instalas Topes De Piso Para Evitar Golpes Laterales a La Estructura De 3700 mm

### **Bloque 4**

Necesita calzas graduables  
Línea 1 son 4 de 60mm

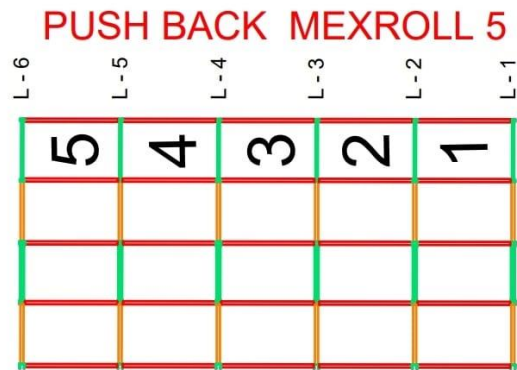
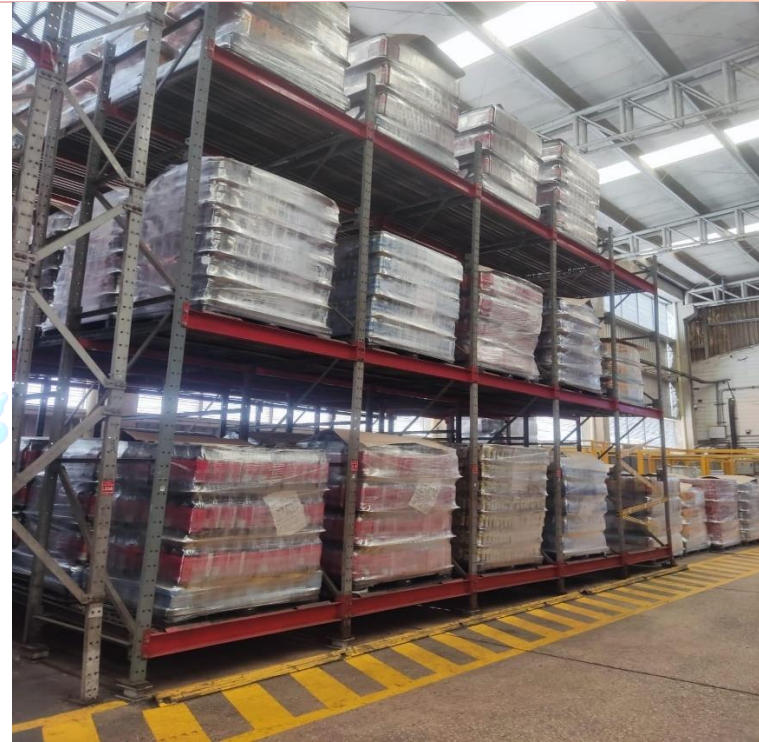
BLOQUE TIPO- MARCA	5 <b>PUSH BACK</b>	% OPERACION %	CAUSAS DEL DETERIORO: GOLPE MONTACARGAS	TIPO DE RIESGO
POSICIONES	60			AMARILLO
POSICIONES INHABILITADAS

IT	POSICION	CANT	DESCRIPCION	FOTO ANTES	CAUSA DEL DETERIORO	ESPECIFICACIONES	FECHA INTERVENCION
7	L-6 POS A	1	PUNTAL	 	GOLPE MONTACARGAS		
8	L1-L5 POS A		TOPE PISO PARA PUNTALES	 	GOLPE MONTACARGAS	Se Debe Instalar Topes De Piso Para Evitar Golpes Laterales a La Estructura De 4800mm

### **Bloque 5**

Ajuste de tornillería y mantenimiento preventivo de rodillos.

Necesita calzas graduables  
Línea 1 son 5 de 70mm a 98mm  
Línea 2 son 5 de 60mm a 95  
Línea 3 son 5 de 45mm a 90  
Línea 4 son 2 de 50mm  
Línea 5 son 2 de 45mm  
Línea 6 son 2 de 44mm

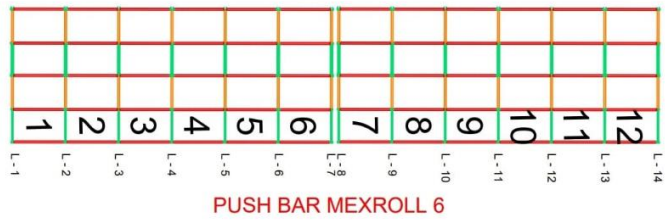
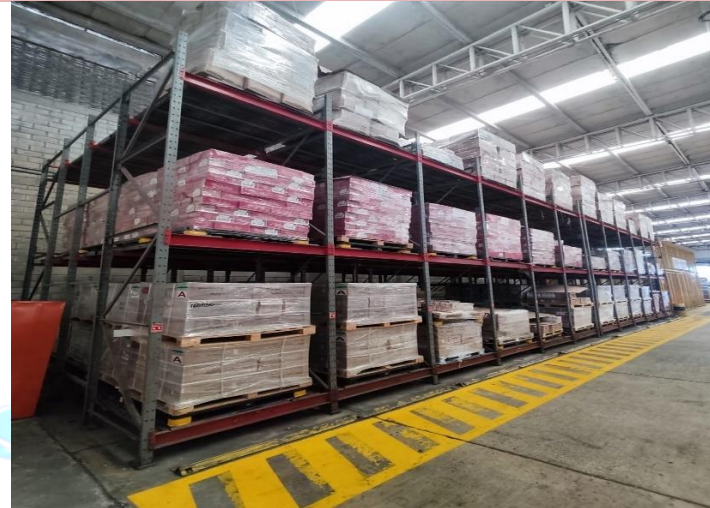
BLOQUE TIPO- MARCA	<b>6 PUSH BACK</b>	% OPERACION %	CAUSAS DEL DETERIORO: GOLPE MONTACARGAS	TIPO DE RIESGO
POSICIONES	<b>144</b>			AMARILLO
POSICIONES INHABILITADAS

9	L1-L12		TORNILLERIA EN MAL ESTADO		DETERIORO		
---	--------	--	---------------------------	--	-----------	--	--

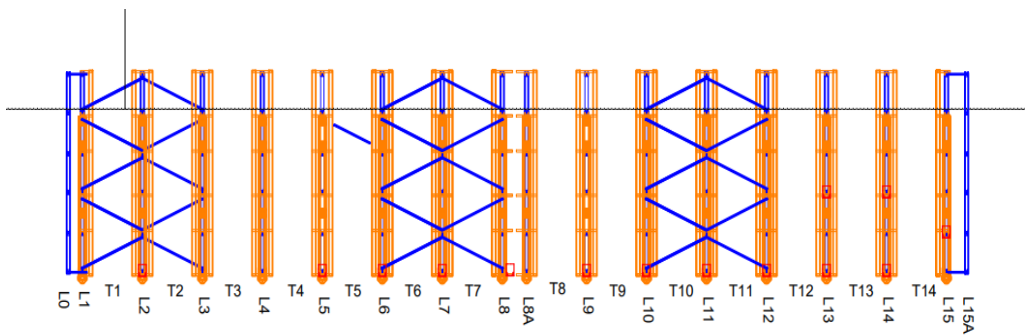
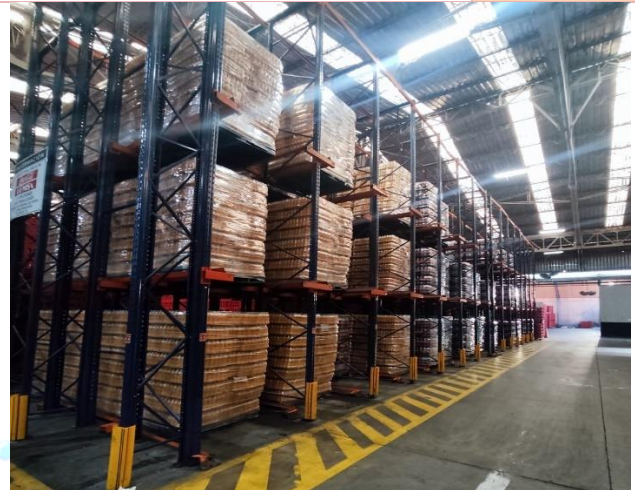
<p style="text-align: center; color: red;"><b>DRIVE IN STOR BLOQUE 10</b></p>

<i>BLOQUE TIPO- MARCA</i>	<b>10 DRIVE IN STOR</b>	<b>% OPERACION</b>  %	<b>CAUSAS DEL DETERIORO: GOLPE MONTACARGAS</b>	<b>TIPO DE RIESGO</b>
<i>POSICIONES</i>	<b>168</b>			<b>AMARILLO</b>
<i>POSICIONES INHABILITADAS</i>

IT	POSICION	CANT	DESCRIPCION	FOTO ANTES	CAUSA DEL DETERIORO	ESPECIFICACIONES	FECHA INTERVENCION
16	C-1 POS-C C-5 POS-A C-8 POS-A C-10 POS-C C-14 POS - A-C	6	VIGA DE AMARRE	 	GOLPE MONTACARGAS	1540mm

##### **Bloque 10**

Requiere ajuste de tornillos, verificar calle 14 está abierta.

Necesita zapatos graduables

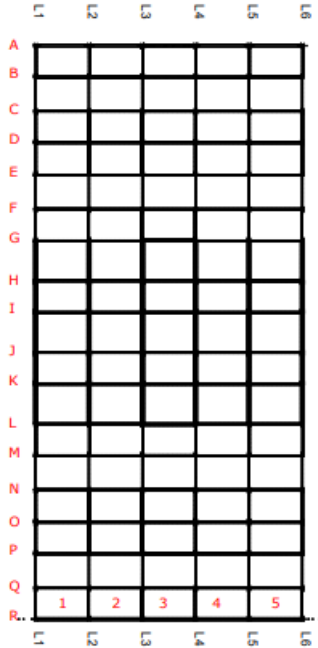
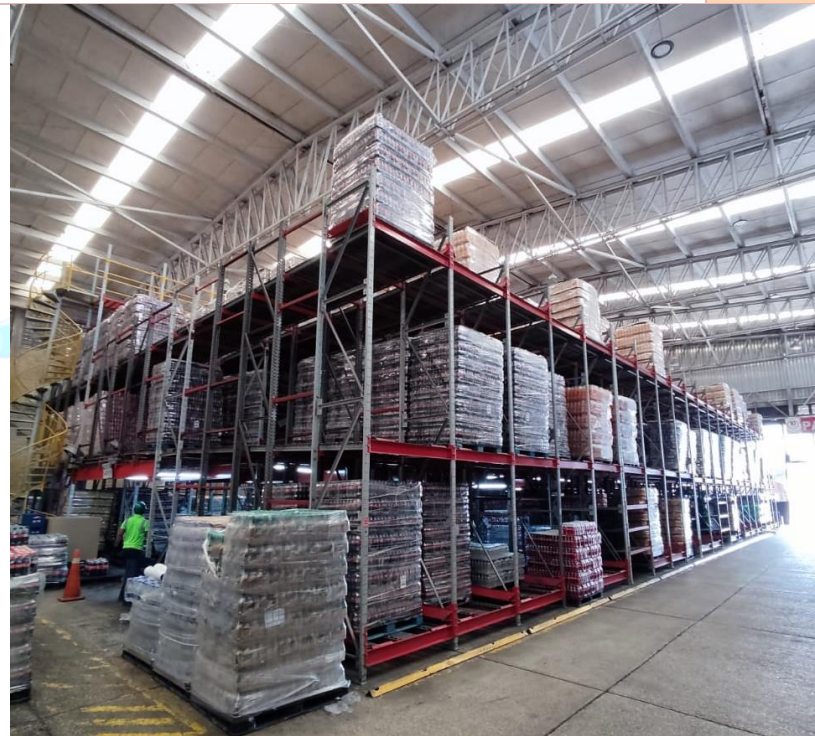
BLOQUE TIPO- MARCA	<b>11 TUNEL ARMADO</b>	DE	% OPERACION %	CAUSAS DEL DETERIORO: GOLPE MONTACARGAS	TIPO DE RIESGO
POSICIONES	<b>205</b>				AMARILLO
POSICIONES INHABILITADAS

IT	POSICION	CANT	DESCRIPCION	FOTO ANTES	CAUSA DEL DETERIORO	ESPEIFICACIONES	FECHA INTERVENCION
17	L3, L5 N1	2	CENTRALIZADOR	 	GOLPE MONTACARGAS		
18	L4, L19	2	PUNTAL	 	GOLPE MONTACARGAS

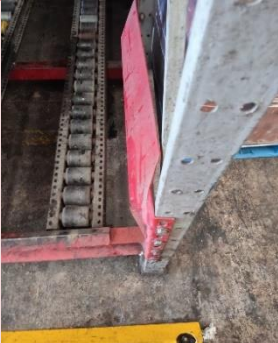
GOLPE MONTACARGAS	960mm GALVANIZADO	
20	L6, L17, L18 N1	3	CENTRALIZADOR

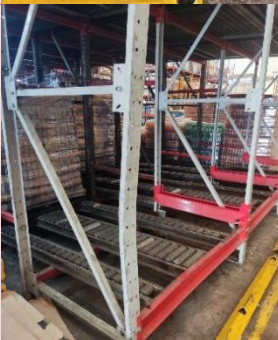
GOLPE MONTACARGAS		
21	L4, L14	2	PUNTAL

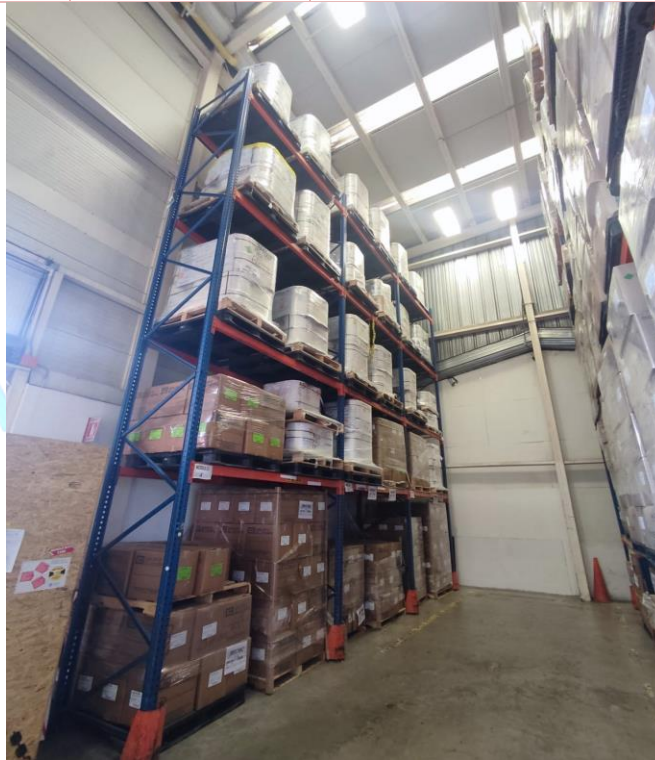
<i>BLOQUE</i> <i>TIPO- MARCA</i>	<b>14</b> <b>SELECTIVO STOR</b>	<b>% OPERACION</b>  %	<b>CAUSAS DEL DETERIORO:</b> <b>GOLPE MONTACARGAS</b>	<b>TIPO DE</b> <b>RIESGO</b>
<i>POSICIONES</i>				AMARILLO
<i>POSICIONES</i> <i>INHABILITADAS</i>

IT	POSICION	CANT	DESCRIPCION	FOTO ANTES	CAUSA DEL DETERIORO	ESPEIFICACIONES	FECHA INTERVENCION
22	L4	1	PROTECTOR DE PUNTAL	 	GOLPE MONTACARGAS		
23	L1	1	RIOSTRA HORIZONTAL	 	GOLPE MONTACARGAS	1000mm	
24	L2	1	VIGA DE SOPORTE	 	GOLPE MONTACARGAS	Ancho 100mm Largo 2385mm Profundidad 53mm Platina largo 200mm Platina ancho 45mm Platina profundidad 60mm Con pestañas de encaje

### **Bloque 14**

Ajuste de tornillos, no tiene ningún puente de soporte

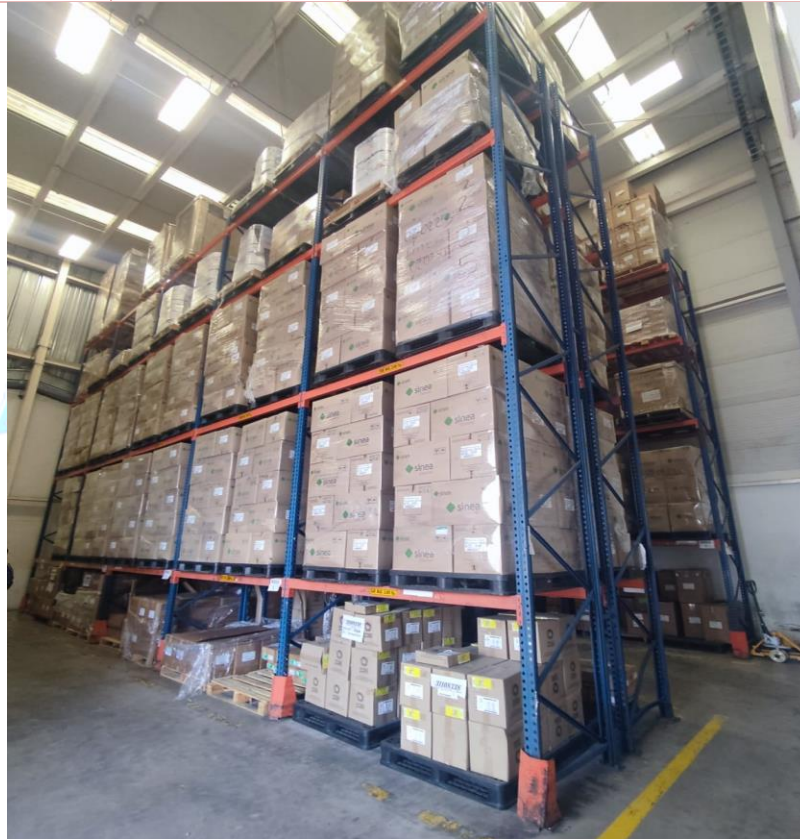
BLOQUE TIPO- MARCA	<b>15 A DRIVE IN STOR</b>	% OPERACION %	CAUSAS DEL DETERIORO: GOLPE MONTACARGAS	TIPO DE RIESGO
POSICIONES				AMARILLO
POSICIONES INHABILITADAS

IT	POSICION	CANT	DESCRIPCION	FOTO ANTES	CAUSA DEL DETERIORO	ESPEIFICACIONES	FECHA INTERVENCION
25	L4	1	VIGA DE SOPORTE	 	GOLPE MONTACARGAS	Ancho 100mm Largo 2385mm Profundidad 53mm Platina largo 200mm Platina ancho 45mm Platina profundidad 60mm Con pestañas de encaje	
26	L6	1	RIOSTRA DIAGONAL	 	GOLPE MONTACARGAS	1000mm

27		6	PROTECTOR DE PUNTAL	 	GOLPE MONTACARGAS	Protector de puntal metálico	
28	L1	1	DEMARCACION DE LA ESTRUCTURA	 	NO EXISTE	Demarcación De La Estructura Con Letrero De Capacidad, Cargue y Posiciones y Los Avisos Pequeños Que Indican La Línea

### **Bloque 15A**

Ajuste de tornillos, faltan protectores de puntal.

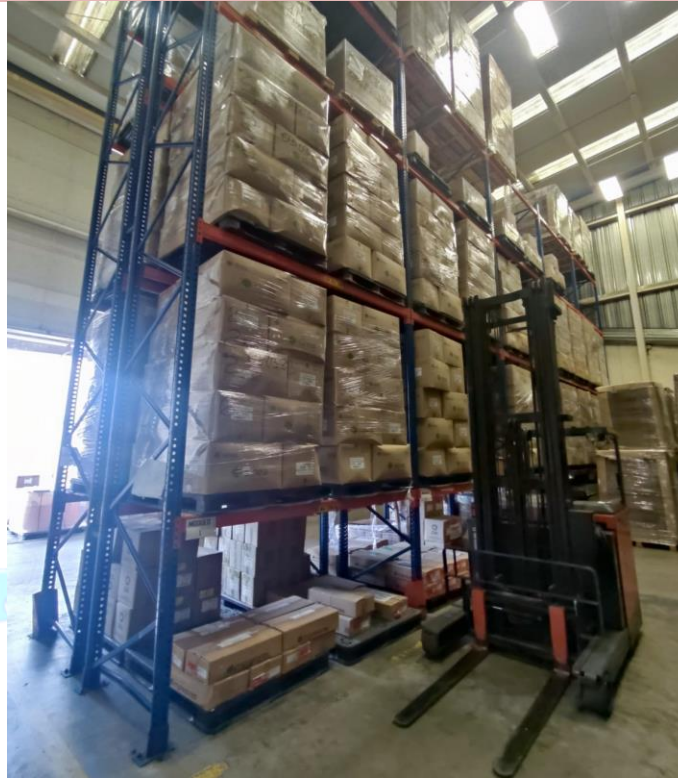
<i>BLOQUE</i> <i>TIPO- MARCA</i>	<b>15 B</b> <b>SELECTIVO STOR</b>	<b>% OPERACION</b>  %	<b>CAUSAS DEL DETERIORO:</b> <b>GOLPE MONTACARGAS</b>	<b>TIPO DE</b> <b>RIESGO</b>
<i>POSICIONES</i>				AMARILLO
<i>POSICIONES</i> <i>INHABILITADAS</i>

29	L1	1	PUNTAL	 	GOLPE MONTACARGAS	7200mm	
30	L1	2	RIOSTRA HORIZONTAL/ DIAGONAL	 	GOLPE MONTACARGAS	Diagonal 1170mm Horizontal 1000mm	
31	L1	6	PROTECTOR DE PUNTAL	 	GOLPE MONTACARGAS

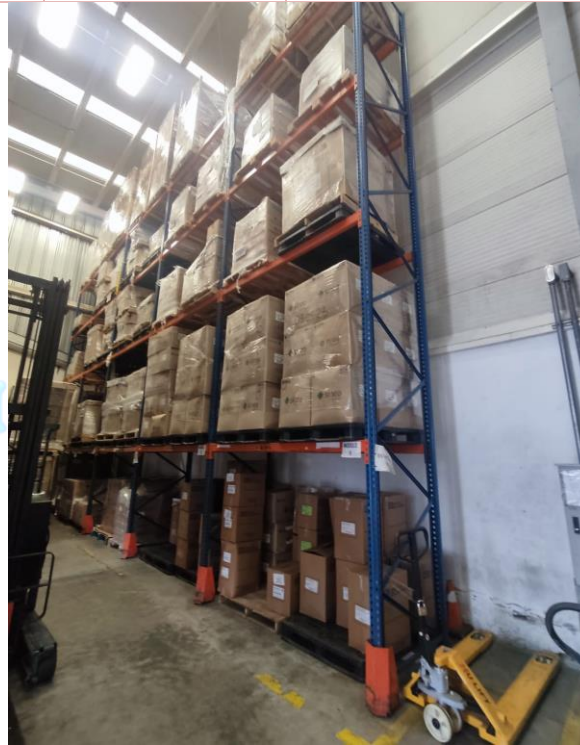
<i>BLOQUE</i>	<b>16</b>	<b>% OPERACION</b> %	<b>CAUSAS DEL DETERIORO:</b> <b>GOLPE MONTACARGAS</b>	<b>TIPO DE RIESGO</b>
<i>TIPO- MARCA</i>	<b>SELECTIVO STOR</b>			AMARILLO
<i>POSICIONES</i>				
<i>POSICIONES INHABILITADAS</i>

IT	POSICION	CANT	DESCRIPCION	FOTO ANTES	CAUSA DEL DETERIORO	ESPECIFICACIONES	FECHA INTERVENCION
33	L3	2	VIGA DE SOPORTE	 	GOLPE MONTACARGAS	Ancho 100mm Largo 2385mm Profundidad 53mm Platina largo 200mm Platina ancho 45mm Platina profundidad 60mm Con pestañas de encaje	
34	L5	1	RIOSTRA HORIZONTAL	 	GOLPE MONTACARGAS	1000mm	
35	L1	1	DEMARCAACION DE LA ESTRUCTURA	 	NO EXISTE	Demarcación De La Estructura Con Letrero De Capacidad, Cargue y Posiciones y Los Avisos Pequeños Que Indican La Línea

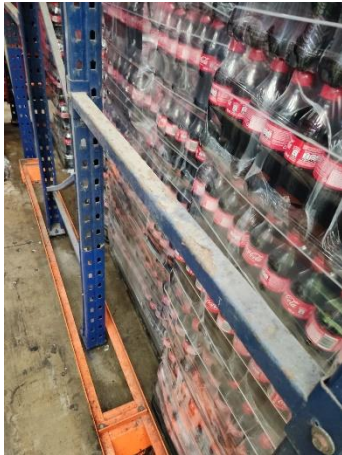
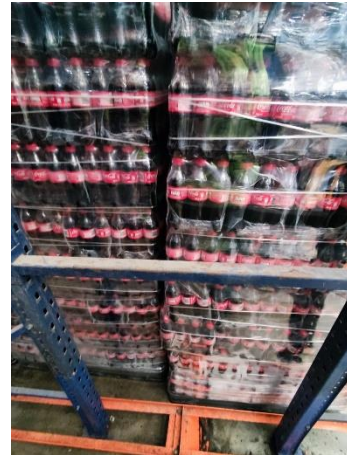
Se evidencia acumulación de polvo y residuos de producto y biológicos en las estanterías 1, 2, 5, 8, 9, 10 y 11.1 . Se debe planear el lavado general del rack
