DIAGNOSTICO DE MATENIMIENTO
OP 1551 BOGOTA NORTE

INFORME DE DIAGNOSTICO DE MANTENIMIENTO
COCA COLA FEMSA BOGOTA NORTE

En el presente informe se evidencian las actividades de diagnóstico realizado a la estantería de la PLANTA de Coca Cola FEMSA BOGOTA NORTE.

La actividad se realizó el día 27 de enero de 2023

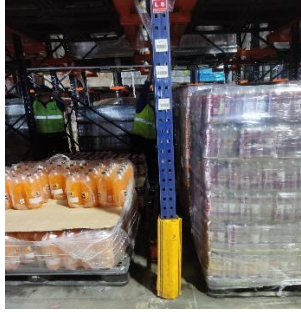
24	L8 POS-A	1	PUNTAL

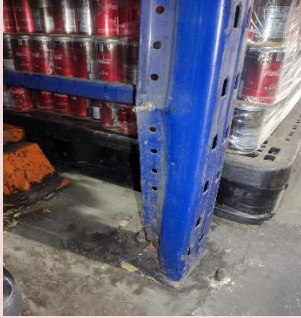
GOLPE MONTACARGAS		
25	L10 POS-A	1	PUNTAL

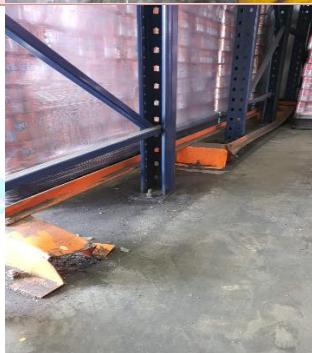
GOLPE MONTACARGAS		
33	L 1-2-5-7-9-10-11-12	11	RIEL OMEGA

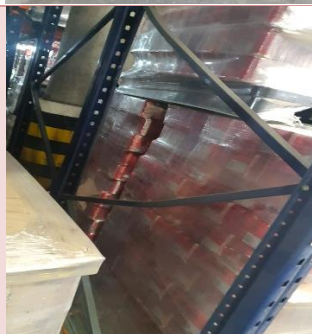
GOLPE MONTACRGAS	3330mm	
34	L 1-8 N1 POS-A	2	RIOSTRAS DIAGONALES

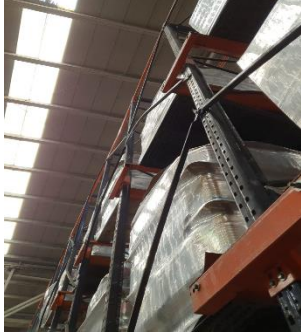
62	L1 ALA 14 POS-E	18	RIOSTRAS POSTERIORES

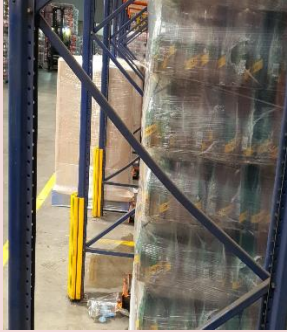
GOLPE MONTACARGAS		
63	L 1-14	40	RIOSTRAS DIAGONALE S

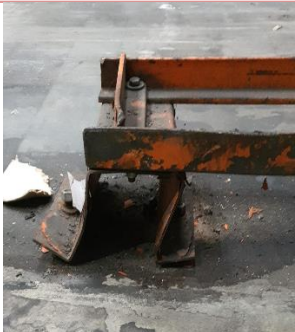
GOLPE MONTACARGAS	1100 MM	
64	L 1-14	42	OMEGAS

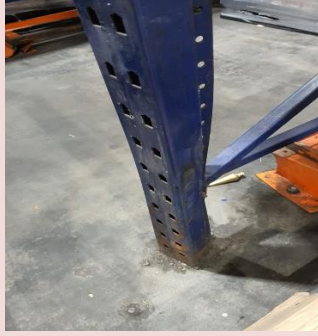
69	L3 POS-A	1	PUNTAL

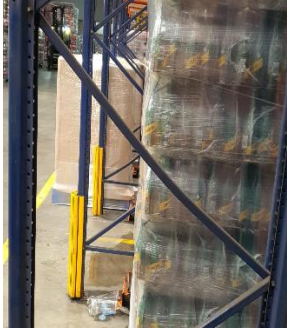
75	L 1 A LA 14	18	RIOSTRA DIAGONAL

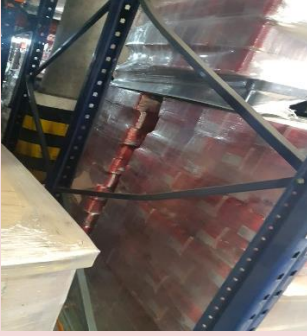
IT	POSICION	CANT	DESCRIPCION	FOTO ANTES	CAUSA DEL DETERIORO	ESPEIFICACIONES	FECHA INTERVENCION
76	L 1 A LA 15	17	RIOSTRAS DIAGONALES

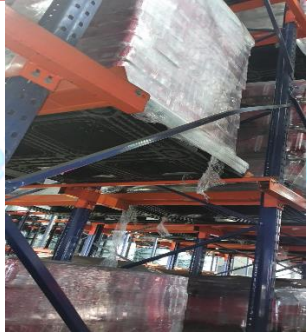
GOLPE MONTACARGAS	1270 MM	
77	L 1 A LA 15	28	RIOSTRAS POSTERIORES

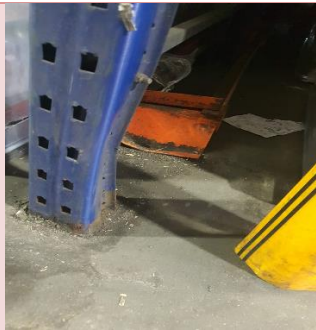
78	L 10 POS-A	1	PUNTAL

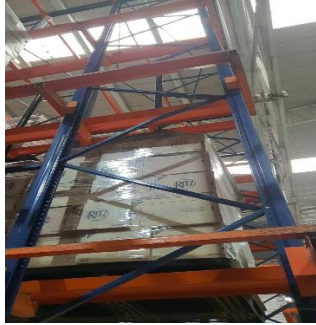
82	L-1 L-2 L-5	5	RIOSTRAS DIAGONALES
