DIAGNOSTICO DE MATENIMIENTO
OP 1552 BOGOTA SUR

**INFORME DE DIAGNOSTICO DE MANTENIMIENTO
COCA COLA FEMSA BOGOTA SUR**

En el presente informe se evidencian las actividades de diagnóstico realizado a la estantería del CEDI de Coca Cola FEMSA Bogotá sur.

La actividad se realizó el día 25 de enero de 2023

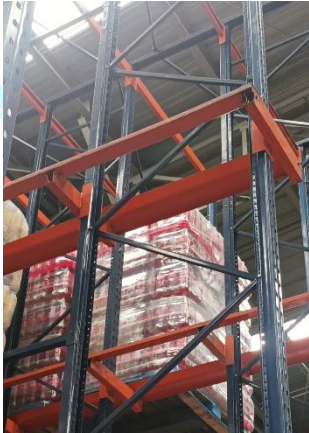
7	L1 Pos C	1	CARTELAS GOLPEADAS

GOLPE MONTACARGAS

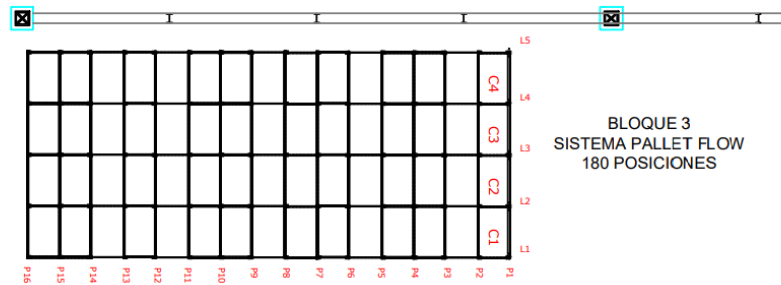
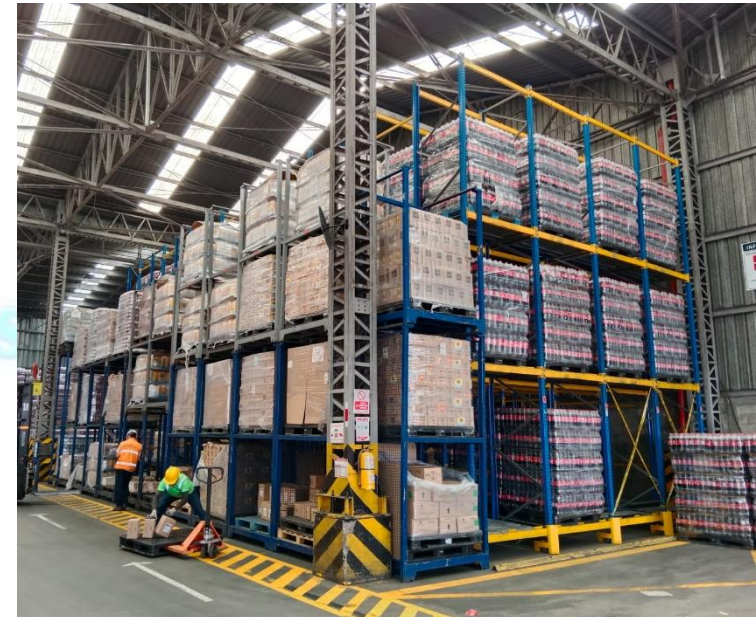
BLOQUE TIPO- MARCA	3 PALLET FLOW BERTOLINI	% OPERACION 75%	CAUSAS DEL DETERIORO: GOLPE MONTACARGAS	TIPO DE RIESGO
POSICIONES	180			VERDE
POSICIONES INHABILITADAS	45

IT	POSICION	CANT	DESCRIPCION	FOTO ANTES	CAUSA DEL DETERIORO	ESPECIFICACIONES	FECHA INTERVENCION
1	Bq3 C1,2,4 N1 PosA/O	4	VIGA DE INICIO	 	GOLPE MONTACARGAS		
2	Bq3 C1,2 N1	150	RODILLOS DINÁMICOS

Las estanterías drive-in cumplen con los parámetros para su óptimo uso. En cuanto a la estructura dinámica las posiciones habilitadas son óptimas para su uso, pero requiere de rodillera nueva para habilitar las posiciones inhabilitadas.
