DIAGNOSTICO DE MATENIMIENTO
OP 1556 GIRARDOT

**INFORME DE DIAGNOSTICO DE MANTENIMIENTO
COCA COLA FEMSA GIRARDOT**

En el presente informe se evidencian las actividades de diagnóstico realizado a la estantería del CEDI de Coca Cola FEMSA Girardot.

La actividad se realizó el día 5 de febrero de 2023

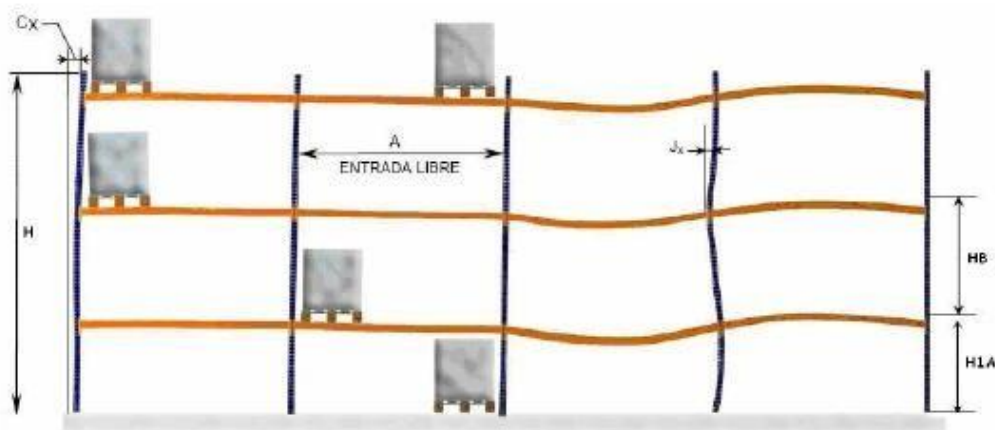
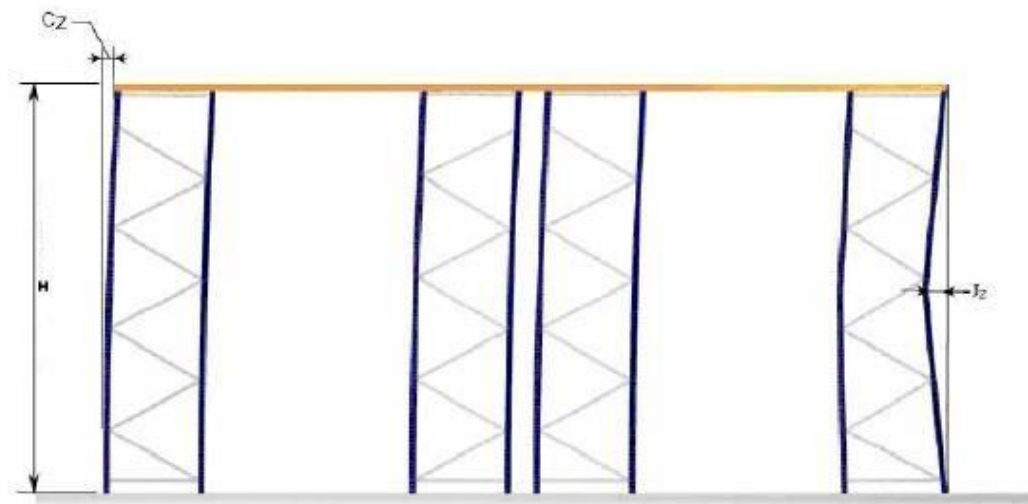
Figura 2. Gráfico de métricas del rack

LONGITUD	PARAMETRO DE CONTROL
5000	14.28mm

TIPO	MARCA	BLOQUE	LINEA	POSICION	Cx	Cz	ACCION DE MANTENIMIENTO
DRIVE IN	STOR	1	1	A	10mm	8mm	ALINEADO
DRIVE IN	STOR	1	1	F	12mm	11mm	ALINEADO
DRIVE IN	STOR	1	15	A	11mm	7mm	ALINEADO
DRIVE IN	STOR	1	15	F	9mm	9mm	ALINEADO
DRIVE IN	STOR	2	1	A	11mm	7mm	ALINEADO
DRIVE IN	STOR	2	1	D	10mm	9mm	ALINEADO
DRIVE IN	STOR	2	10	A	11mm	6mm	ALINEADO
DRIVE IN	STOR	2	10	D	0mm	0mm	ALINEADO

Como se evidencia en el presente informe, las estructuras de almacenamiento se encuentran alineado.

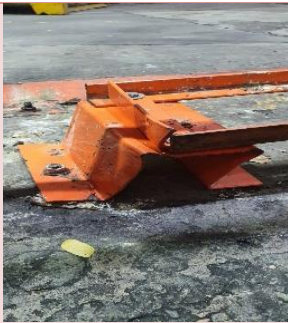
IT	POSICION	CANT	DESCRIPCION	FOTO ANTES	CAUSA DEL DETERIORO	ESPECIFICACIONES	FECHA INTERVENCION
1	L 1,3,4,5,6,13,14	10	OMEGAS

GOLPE MONTACARGAS		
2	L 1,2,4,5,6,7,14	10	PUNTALES

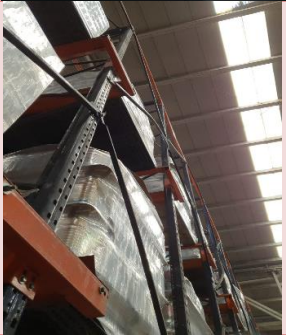
GOLPE MONTACARGAS	C3 1575mm C7 1570mm C11 1565mm	
6		28	RIOSTRAS POSTERIORES

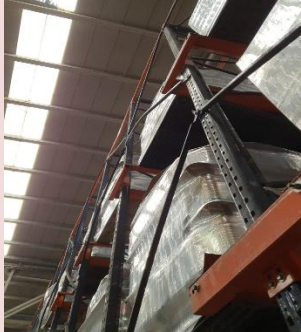
16		15	RIOSTRAS POSTERIORES
