DIAGNOSTICO DE MATENIMIENTO
OP 1557 MEDELLIN

INFORME DE DIAGNOSTICO DE MANTENIMIENTO COCA COLA FEMSA MEDELLIN

En el presente informe se evidencian las actividades de diagnóstico realizado a la PLANTA de Coca Cola FEMSA MEDELLIN.

La actividad se realizó el día 31 de enero de 2023

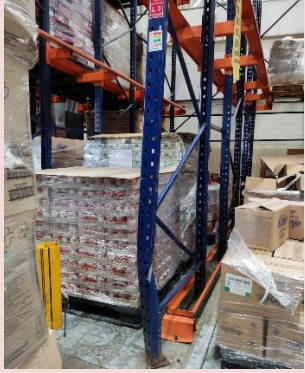
IT	POSICION	CANT	DESCRIPCION	FOTO ANTES	CAUSA DEL DETERIORO	ESPECIFICACIONES	FECHA INTERVENCION
1	L3 POS-A	1	PUNTAL

GOLPE MONTACARGAS		
2	L4 N2 POS – A-F	1	CARRIL

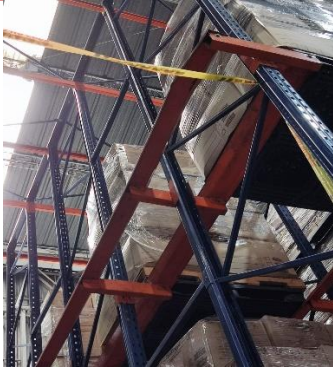
GOLPE MONTACARGAS	DERECHO	
3	C5 N3 POS-A	1	VIGA DE AMARE

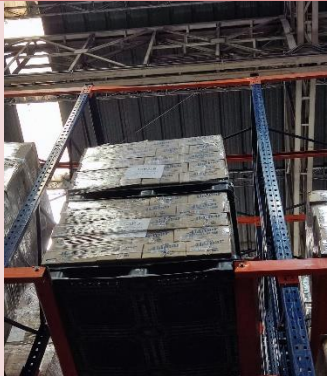
GOLPE MONTACARGAS

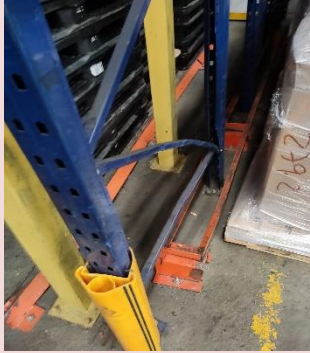
IT	POSICION	CANT	DESCRIPCION	FOTO ANTES	CAUSA DEL DETERIORO	ESPECIFICACIONES	FECHA INTERVENCION
10	L 1-2-3-9	5	RIOSTRAS

GOLPE MONTACARGAS		
11	L1 POS-B	1	PUNTAL

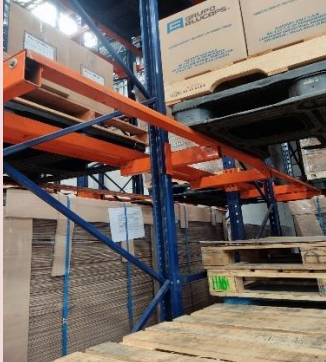
GOLPE MONTACARGAS		
12	L5 N2 POS A-F	1	CARRIL

GOLPE MONTACARGAS

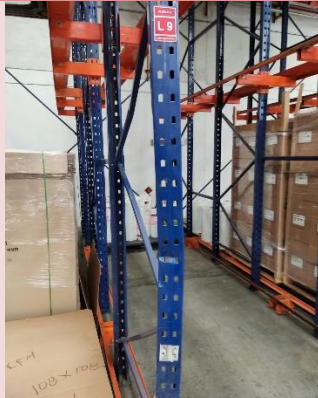
13	L9 POS-A	1	PUNTAL

GOLPE MONTACARGAS		
14	L10 POS-B	1	PUNTAL

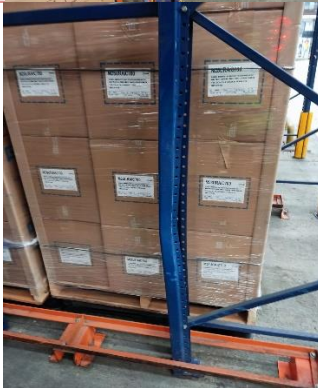
GOLPE MONTACARGAS		
15	L 1-12	7	TOPE PISO

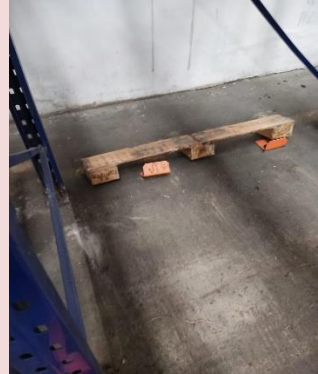
GOLPE MONTACARGAS

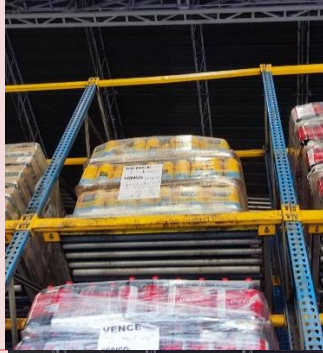
IT	POSICION	CANT	DESCRIPCION	FOTO ANTES	CAUSA DEL DETERIORO	ESPECIFICACIONES	FECHA INTERVENCION
18	C2 N3 POS-A	1	VIGA DE AMARRE

GOLPE MONTACARGAS		
19	C4 N3 POS-A	1	VIGA DE AMARRE

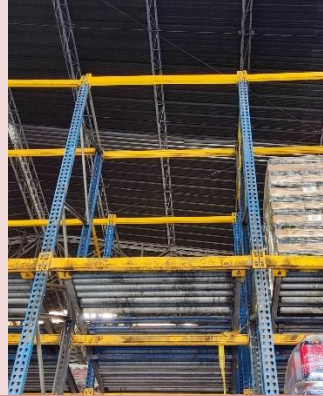
GOLPE MONTACARGAS		
20	C1 N3	1	VIGA DE INICIO

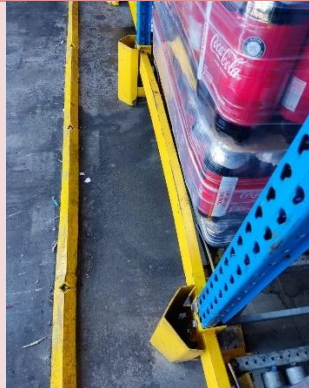
21	C2 N1	1	VIGA DE INICIO

GOLPE MONTACARGAS		
22	C3 N1	1	VIGA DE INICIO

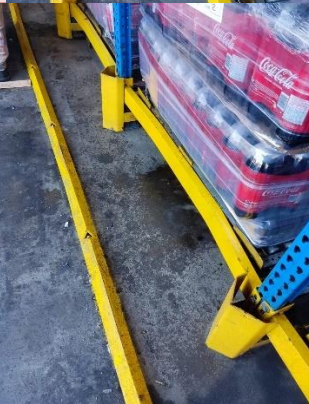
GOLPE MONTACARGAS		
23	C5 N2	1	VIGA DE INICIO

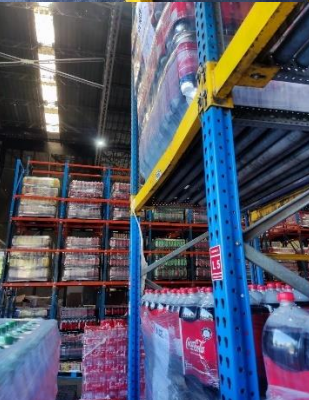
GOLPE MONTACARGAS

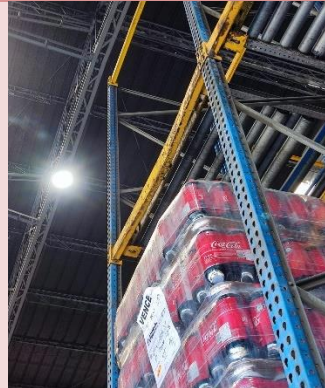
24	C5 N3	1	VIGA DE INICIO

GOLPE MONTACARGA		
25	L 1-5	3	PROTECTORES DE PUNTAL

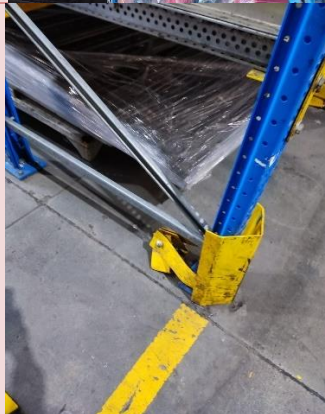
GOLPE MONTACARGA		
26	C 1-5	1	LAVADO

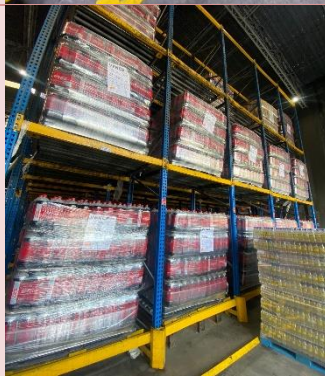
LA ESTRUCTURA SE ENCUENTRA SUCIA Y TAMBIEN SE DEBE REVISAR CADA CAMA DE RODILLOS PARA VERIFICAR QUE TODOS LOS RODILLOS SE ENCUENTREN EN BUEN ESTADO Y TORNILLERIA

El bloque 5 requiere de un lavado haciendo uso de la hidro lavadora, ya que presenta una alta concentración de polvo y material biológico.

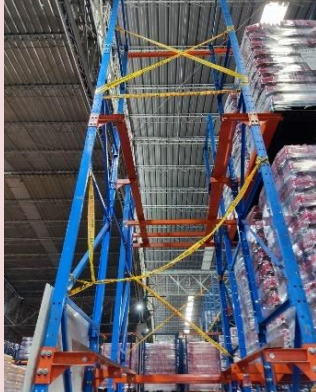
IT	POSICION	CANT	DESCRIPCION	FOTO ANTES	CAUSA DEL DETERIORO	ESPECIFICACIONES	FECHA INTERVENCION
27	C1 N2 POS E	1	VIGA DE TOPE

NO EXISTE		
28	C 8-9 N3	2	EXTENSORES DE PUNTAL	 	NO EXISTEN		
29	C1 N 2-3	2	VIGAS DE SOPORTE	 	REVISAR VIGAS DE SOPORTE YA QUE SE VEN QUE ESTAN DESNIVELADAS

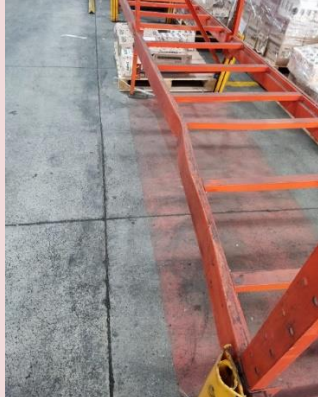
35	L2 POS-B	1	PUNTAL	 	GOLPE MONTACARGAS		
36	C2 N1 POS-A	1	VIGA DE SOPORTE

GOLPE MONTACARGA		
37	C2 N1 POS-B	1	VIGA DE SOPORTE	 	GOLPE MONTACARGA

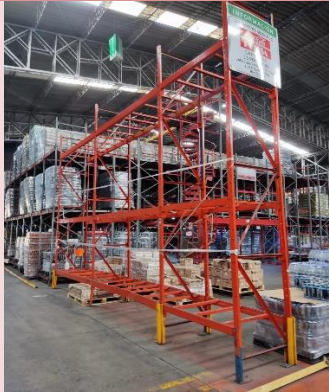
38	L 1-4	1	ESTRUCTURA

GOLPE MONTACARGA		
----	-------	---	------------	--	------------------	--	--

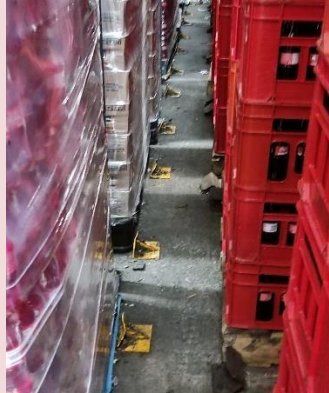
39	L 1-7	10	TOPE PISO

GOLPE MONTACARGA		
----	-------	----	-----------	--	------------------	--	--

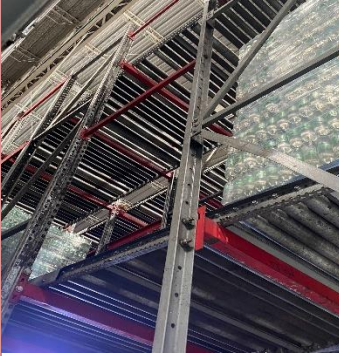
IT	POSICION	CANT	DESCRIPCION	FOTO ANTES	CAUSA DEL DETERIORO	ESPECIFICACIONES	FECHA INTERVENCION
40	C1 N3	1	CAMA DE RODILLOS

RODILLOS CAIDOS	REVISAR LA CAMA DE RODILLOS YA QUE SE ENCUENTRA SIN RODILLOS	
41	C3 N1	1	RIEL DE CAMA

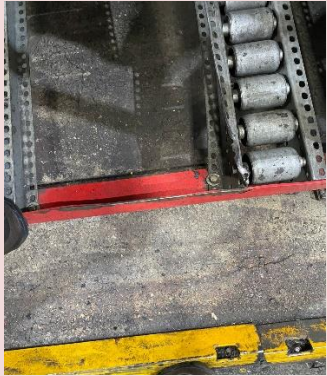
GOLPE MONTACARGAS		
42	C3 N1 POS-A	1	VIGA DE INICIO

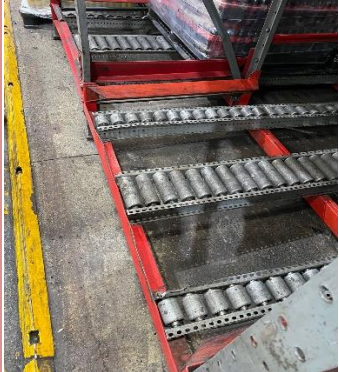
GOLPE MONTACARGAS

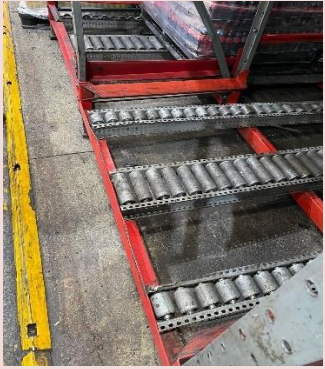
43	L4 N1	2	CENTRALIZADOR

GOLPE MONTACARGAS		
44	C6 N3	1	CAMA DE RODILLOS

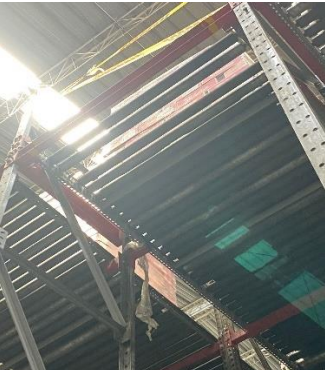
RODILLOS CAIDOS	REVISAR LA CAMA DE RODILLOS YA QUE SE ENCUENTRA SIN RODILLOS	
45	C8 N2	1	RIEL DE CAMA

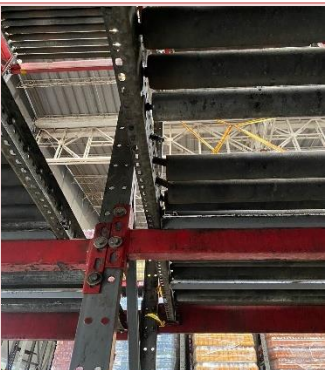
GOLPE MONTACARGAS

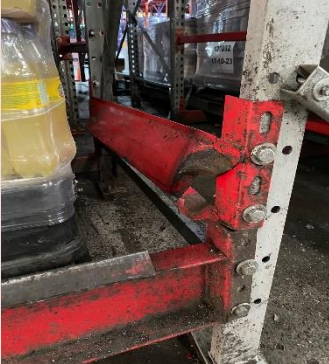
IT	POSICION	CANT	DESCRIPCION	FOTO ANTES	CAUSA DEL DETERIORO	ESPECIFICACIONES	FECHA INTERVENCION
47	L1 N1	1	CENTRALIZADOR

GOLPE MONTACARGAS		
48	L5 N1	1	RIOSTRA DIAGONAL

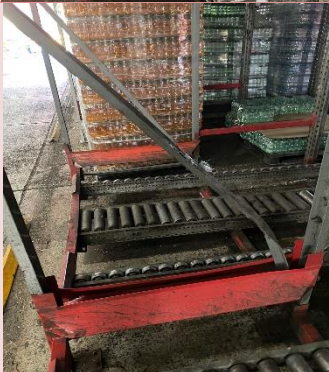
GOLPE MONTACARGAS		
49	L11 POS – C-D	1	PUNTAL GALBANIZADO

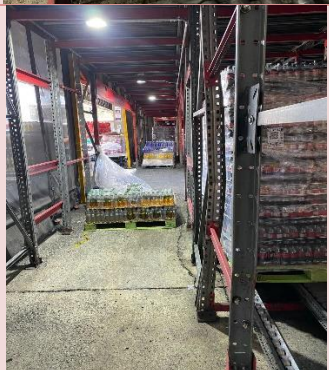
GOLPE CON EL PATIN

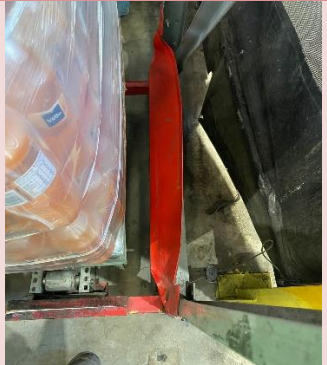
54	L11 N1 POS-A	1	CENTRALIZADOR

GOLPE MONTACARGA		
55	L 1-2-7 N 2	3	NIVELAR VIGA

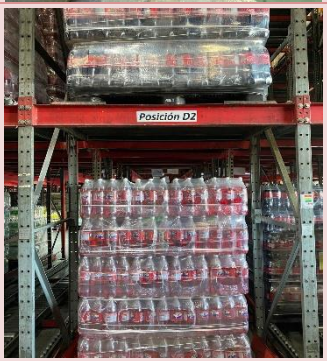
GOLPE MONTACARGA

Se requiere el cambio de los elementos mencionados más la revisión de calles de rodillería las cuales cuentan con alto estado de deterioro por impacto y por rodillería. El túnel de armado requiere de corrección de nivelación de las vigas ya que cuenta con un alto desnivel el cual genera que las estivas no se desplacen por la estructura de manera correcta aun con piezas nuevas.

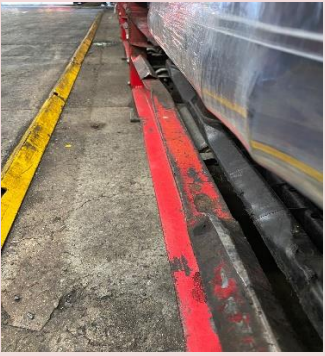
IT	POSICION	CANT	DESCRIPCION	FOTO ANTES	CAUSA DEL DETERIORO	ESPECIFICACIONES	FECHA INTERVENCION
56	C1 N1 POS-A	1	VIGA DE INICIO

GOLPE MONTACARGA		
57	L2 N1 POS-A	1	CENTRALIZADOR

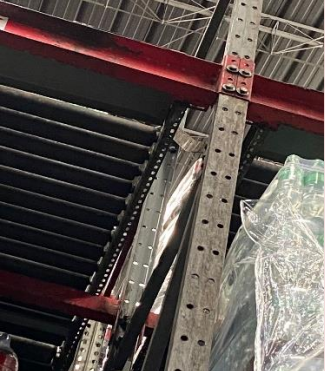
GOLPE MONTACARGA		
58	L2 N3 POS – A-B	1	RIOSTRA DIAGONAL

GOLPE MONTACARGA

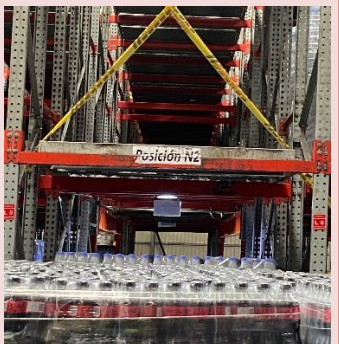
IT	POSICION	CANT	DESCRIPCION	FOTO ANTES	CAUSA DEL DETERIORO	ESPECIFICACIONES	FECHA INTERVENCION
60	C5 N2	1	NIVELAR VIGAS

GOLPE MONTACARGA

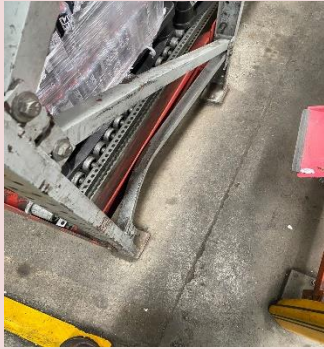
IT	POSICION	CANT	DESCRIPCION	FOTO ANTES	CAUSA DEL DETERIORO	ESPECIFICACIONES	FECHA INTERVENCION
61	L1 N1 POS – A-B	1	RIOSTRA HORIZONTAL

GOLPE MONTACARGA		
62	L2 POS-A	1	PUNTAL

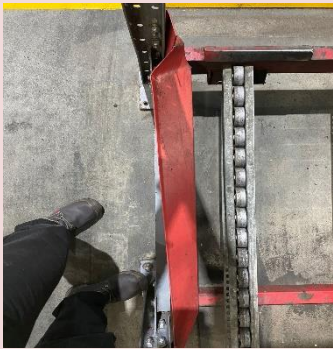
IT	POSICION	CANT	DESCRIPCION	FOTO ANTES	CAUSA DEL DETERIORO	ESPECIFICACIONES	FECHA INTERVENCION
63	L2 POS-A	1	PUNTAL	 	GOLPE MONTACARGA		
64	L8 N1 POS-A	1	CENTRALIZADOR

GOLPE MONTACARGA		
65	L8 POS-A	1	PUNTAL	 	GOLPE MONTACARGA

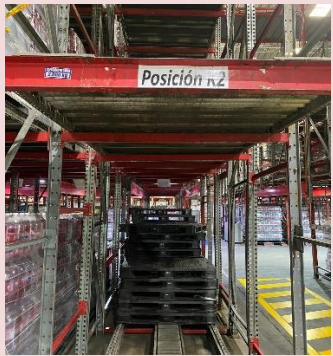
66	C7 N2	1	NIVELAR VIGAS

GOLPE MONTACARGA		
----	-------	---	---------------	--	------------------	--	--

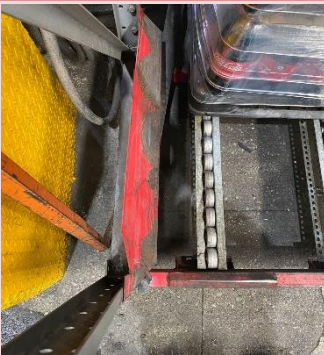
IT	POSICION	CANT	DESCRIPCION	FOTO ANTES	CAUSA DEL DETERIORO	ESPECIFICACIONES	FECHA INTERVENCION
67	L 1-7 POS – A-B	2	RIOSTRAS DIAGONALES	 	GOLPE MONTACARGA		
68	-	1	DISTANCIADOR	 	GOLPE MONTACARGA		
69	L8 N1 POS-A	1	CENTRALIZADOR

GOLPE MONTACARGA
