DIAGNOSTICO DE MATENIMIENTO
OP 1574 NEIVA

**INFORME DE DIAGNOSTICO DE MANTENIMIENTO
COCA COLA FEMSA NEIVA**

En el presente informe se evidencian las actividades de diagnóstico realizado a la estantería del CEDI de Coca Cola FEMSA Neiva.

La actividad se realizó el día 10 de febrero de 2023

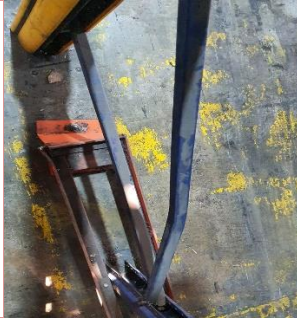
4	L4	1	RIOSTRA

GOLPE DE MONTACARGAS	mm	
	L 5,9 POS A	2	PUNTAL

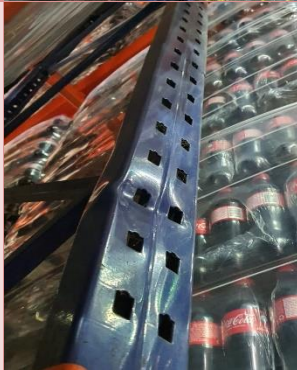
GOLPE DE MONTACARGAS		
	L 5,9 POS A	3 2	OMEGA RIEL OMEGA

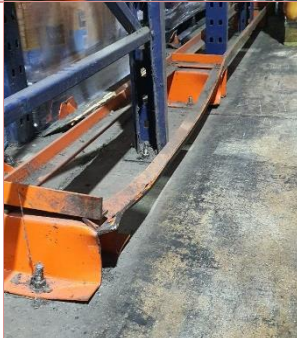
GOLPE DE MONTACARGAS	1800mm

<p>L6 POS A NIVEL 3 L7 POS A NIVEL 2</p>	<p>2</p>	<p>CARTELA TORCIDA</p>

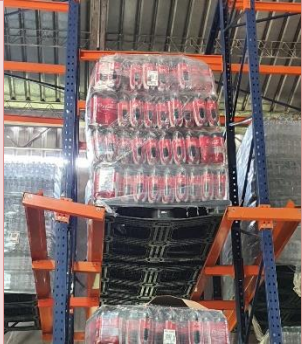
<p>GOLPE DE MONTACARGAS</p>		
<p>L7 POS A</p>	<p>1</p>	<p>PUNTAL REPOSICIONAR</p>

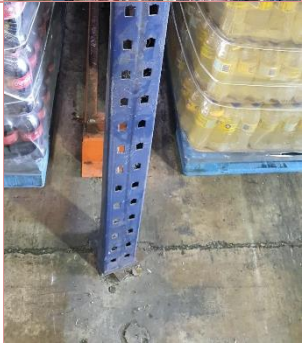
<p>GOLPE DE MONTACARGAS</p>		
<p>C7 N3</p>	<p>1</p>	<p>VIGA AMARRE</p>

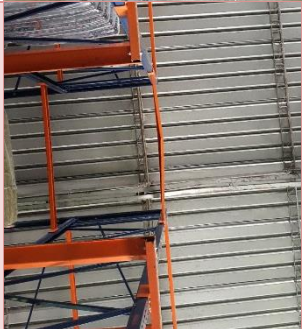
<p>GOLPE DE MONTACARGAS</p>	<p>1560mm</p>

L10 POS B-C	1	DISTANCIADOR

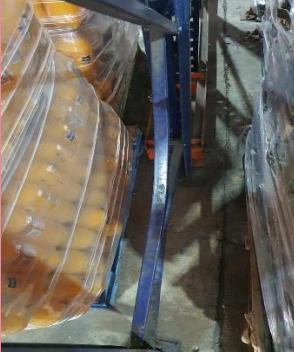
GOLPE DE MONTACARGAS	1084mm	
L11 POS C-D	1	RIOSTRA

GOLPE DE MONTACARGAS	1250mm	
L1-11	24	RIOSTRA POSTERIOR

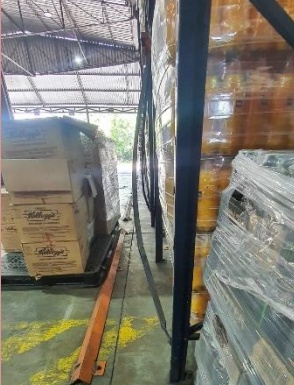
GOLPE DE MONTACARGAS

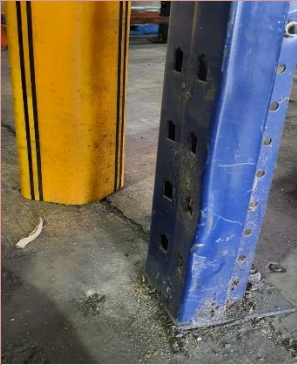
IT	POSICION	CANT	DESCRIPCION	FOTO ANTES	CAUSA DEL DETERIORO	ESPECIFICACIONES	FECHA INTERVENCION
1	L3 POS A	1	PUNTAL

OXIDACION Y ANCLAJE SUELTO Y OXIDADO		
2	L2 POS A	1	PUNTAL

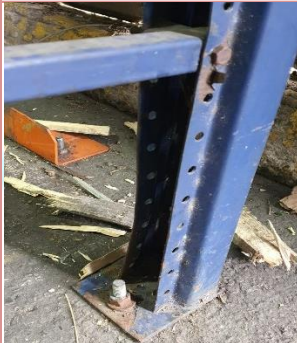
GOLPE CON MONTACARGA		
3	L1 POS A ,B	2	PUNTA PARA PINTAR Y REPOSICIONAR

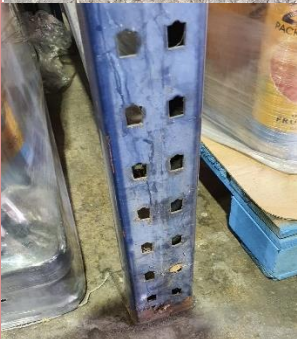
OXIDADO

C1, 2 N2 C3 N3	5	VIGA FRONTAL Y POSTERIOR PARA PINTURA	 	OXIDADO		
	L 1, 3	2	PROTECTOR DE PISO	 	FALTANTE	1100mm 2350mm
