DIAGNOSTICO DE MATENIMIENTO  
OP 1576 VILLAVICENCIO

**INFORME DE DIAGNOSTICO DE MANTENIMIENTO**

**COCA COLA FEMSA VILLAVICENCIO**

La actividad se realizó el día 13 de febrero de 2023

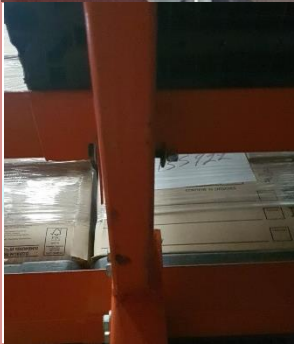
2	C3		TORNILLERIA SUELTA

Se debe realizar la revisión de troquero de tornillería, el cambio de aquellos tornillos que no tengan doble arandela y tuerca de seguridad y la tornillería de las piezas objeto de cambio.
