INFORME FINAL DE MANTENIMIENTO
OP 1582 MEDELLIN - 2023

INFORME MANTENIMIENTO PREVENTIVO CORRECTIVO
COCA COLA FEMSA MEDELLÍN

En el presente informe se evidencian las actividades de mantenimiento correctivo y preventivo de estantería de almacenamiento logístico del CEDI de Coca Cola FEMSA Medellín

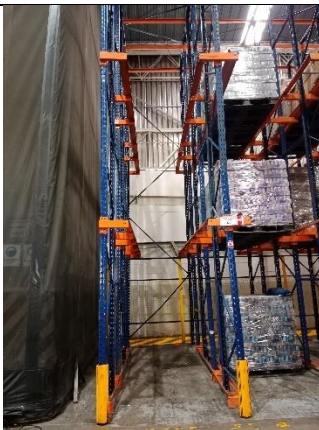
BLOQUE 11 CARRIL LINEA 11

Se llevó a cabo un proceso de identificación de piezas afectadas por daños, en el cual se determinaron 54 ubicaciones deshabilitadas. Se procedió a reemplazar el material dañado, además de rectificar los tornillos que requerían el torque adecuado para un funcionamiento óptimo. Así mismo, se implementó la práctica de canibalización de piezas, aprovechando aquellas que habían experimentado una mayor carga de trabajo y reubicándolas en áreas de menor exigencia. Este enfoque aseguró que las posiciones deshabilitadas fueran minimizadas, garantizando así un rendimiento continuo y eficiente del sistema en su conjunto.

- Línea - 2 cartela 3 nivel
- Calle - 3 Carril derecho 2 nivel y 3 nivel
- Línea - 3 cartela 2 nivel
- Línea - 4 cartela 2 nivel y 3 nivel
- Calle - 2,3,5,7 cambio viga de amarre posición A
- Línea - 6 cartelas 2 nivel y 3 nivel
- Calle - 7, 3 nivel carril derecho extensión
- Calle - 8, 2 nivel carril izquierdo extensión
- Línea - 9 cartela 3 nivel
- Calle - 10, 2 nivel carril derecho extensión
- Calle - 11 ,2 nivel carril izquierdo extensión
- Cambio de 16 Omegas y 2 rieles líneas 6,7,8,9,12
- Cambio de 12 Omegas y 3 Riel de Omega
- Cambio Riostras Diagonales, Horizontales y posteriores

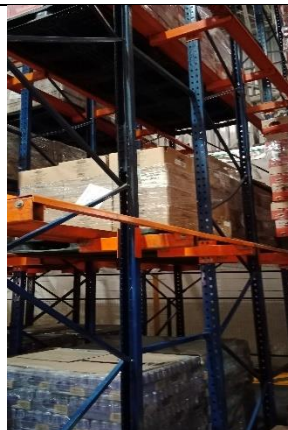
**BLOQUE 11 EXTENSION DE
CARRIL LINEA 8**

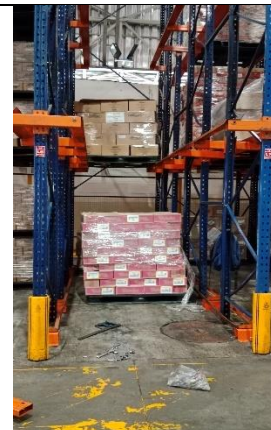
**BLOQUE 11 CARTELAS 2-3
NINEL**

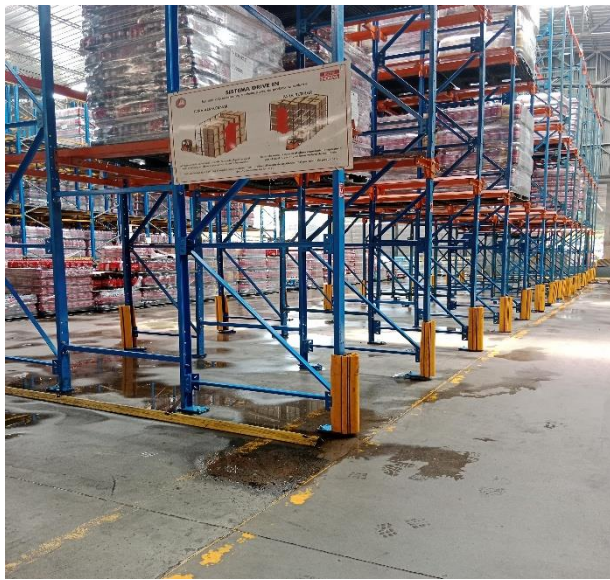
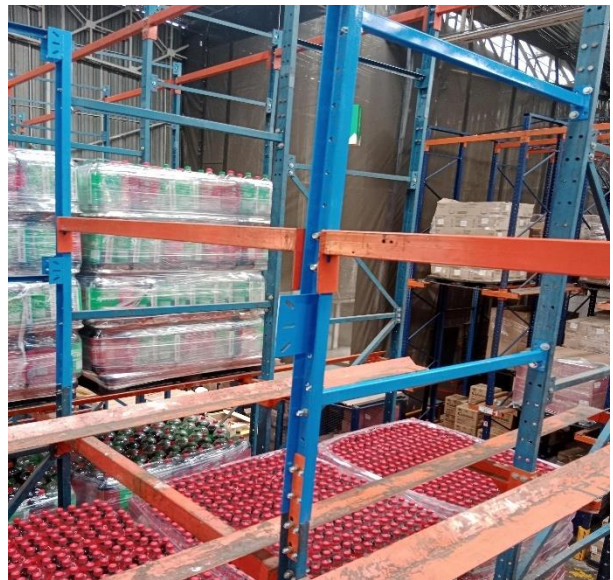
Se inspecciona la estructura mexroll la cual se identifica 6 posiciones bloqueadas por lo cual se comienza a instalar el material correspondiente para su habilitación el material que se cambia es:

Calle - 8 y 9, viga de tope tercer nivel
Línea - 9 y 2 extensiones de puntal , 2 riostras horizontales

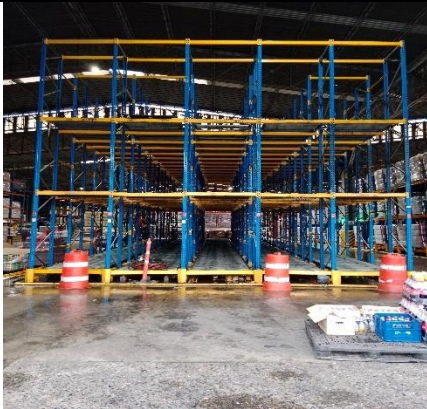
BLOQUE 5 LAVADO DE ESTRUCTURA

Se inició un proceso de inspección exhaustiva en todas las calles de rodillos, a través del cual se logró identificar aquellos rodillos que presentaban daños. A continuación, se procedió a su sustitución. El proceso de revitalización implicó el desmontaje secuencial de cada calle, retirando los rodillos defectuosos y reemplazándolos. Una vez que todas las calles quedaron con rodillos en óptimas condiciones, se procedió a llevar a cabo una limpieza integral de la estructura. Esta fase incluyó la aplicación del producto de limpieza 'SIMPLE GREEN' y el enjuague completo mediante una hidro lavadora.

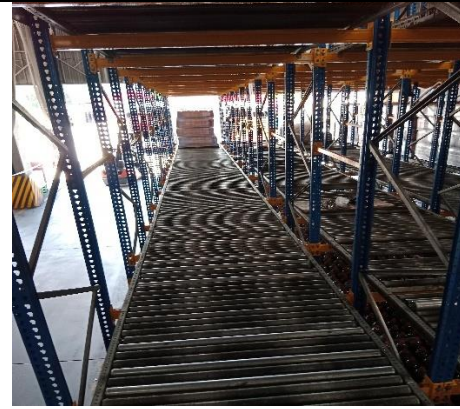
BLOQUE 5 CAMBIO DE RODILLOS

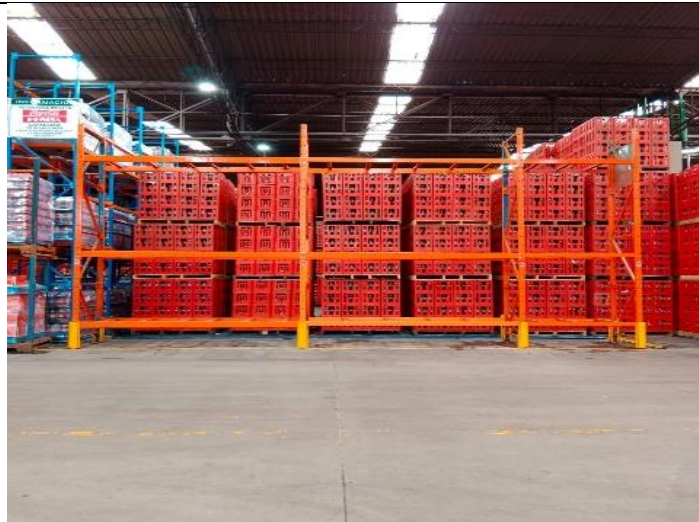
Se realizó una inspección exhaustiva de la estructura, en la cual se detectó que las vigas de soporte presentaban daños por impacto, tras comunicarse con el jefe de operaciones y recibir la indicación de trasladar la estructura, se procedió con su desmontaje y traslado. Durante el proceso de ensamblaje, las vigas dañadas fueron sustituidas por vigas nuevas. Para garantizar una instalación sólida, se utilizaron nuevos tornillos acompañados de doble arandela y tuercas de seguridad. Posteriormente, se llevó a cabo una prueba exhaustiva de carga para verificar la estabilidad y funcionalidad de la estructura. Una vez completadas estas etapas, se procedió a la entrega del proyecto.

BLOQUE 14 TRASLADO

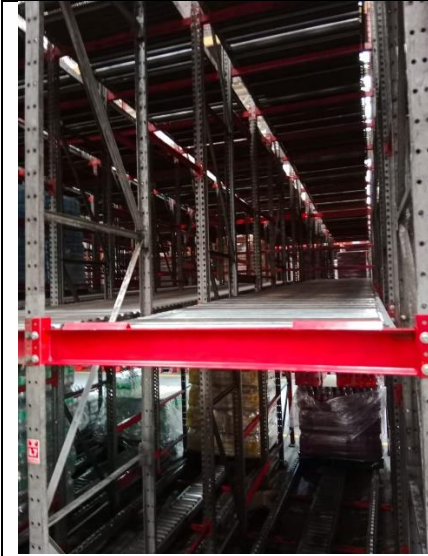
TUNEL DE ARMADO SEGUNDO NIVEL

Se inició la inspección minuciosa del túnel de armado, donde se consideraron todas y cada una de las piezas. Durante este proceso, se identificaron rieles afectados y rodillos en estado deficiente, lo que llevó a la decisión de reemplazar dicho material. En total, se logró habilitar 45 posiciones previamente inutilizadas. Además, en las áreas de trabajo, se procedió a la rectificación exhaustiva de la tornillería y los bujes, asegurando así su correcto funcionamiento. Como paso siguiente, se llevaron a cabo pruebas rigurosas de carga para validar su desempeño. Finalmente, una vez concluido este proceso, el proyecto fue entregado, a continuación, lo que se hizo en cada bloque:

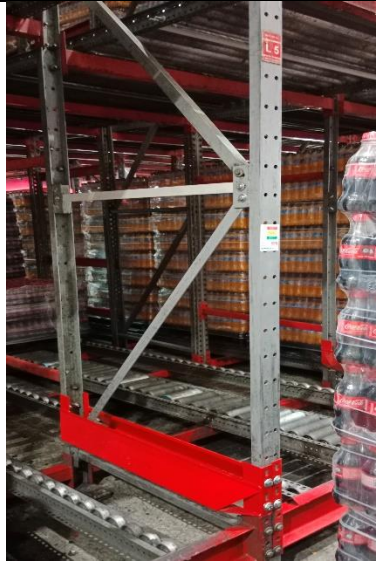
TUNEL DE ARMADO CAMBIO DE PUNTAL

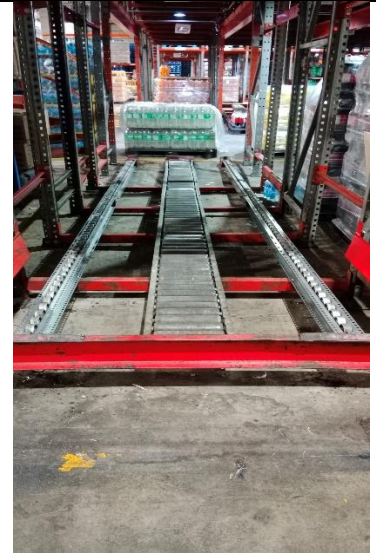
TUNEL DE ARMADO CAMBIO RIELES

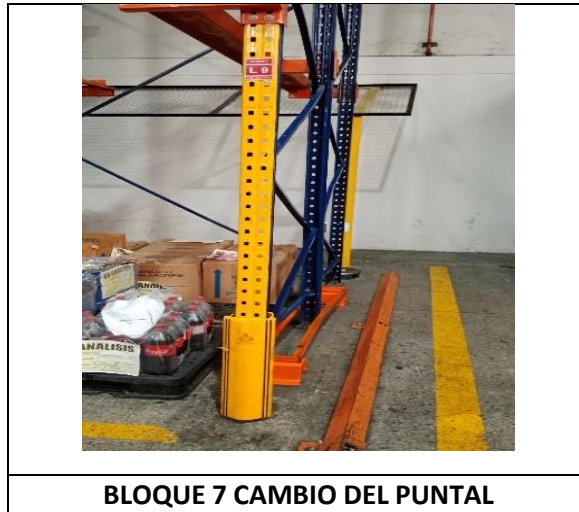
Se realizó una inspección exhaustiva de la estructura, la cual no presentaba posiciones deshabilitadas. Sin embargo, durante la evaluación se detectó la presencia de material dañado, lo que condujo a su sustitución, este es el material que se reemplaza:

Línea 8 cambio de puntal, posición A,
Cambio de riostras diagonales, horizontales y posteriores golpeadas

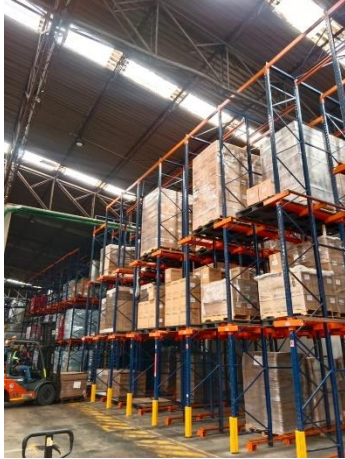
BLOQUE 8 COMPLETO

Se llevó a cabo una inspección minuciosa de la estructura, en la cual se identificaron 24 posiciones cerradas y piezas afectadas por impacto. En respuesta, se procedió a la sustitución de las piezas dañadas. Además, se realizó una rectificación detallada de los tornillos en las líneas de trabajo correspondientes. Una vez completado este proceso de revitalización, el material que fue reemplazado se entregó en condiciones óptimas para su posterior carga

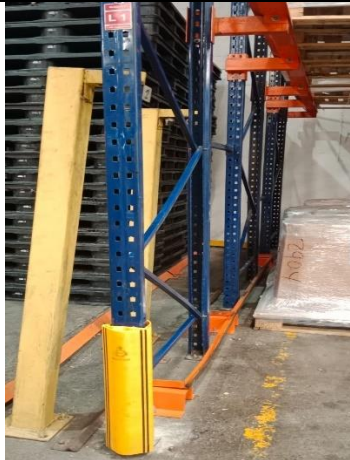
BLOQUE 8 CAMBIO DE PUNTAL

Línea 7,9 cambio de 5 puntales, línea 1 posición. A y B (bastidor) línea, 10 posición B, posición A

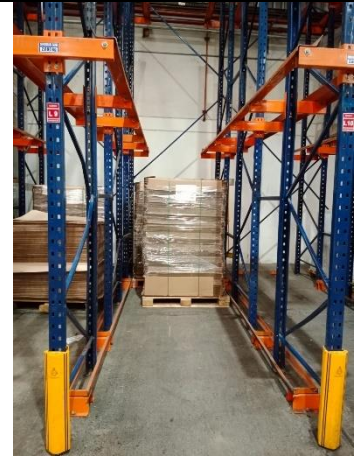
BLOQUE 8 CAMBIO DE CARRIL

Calle - 5, 2N carril izquierdo

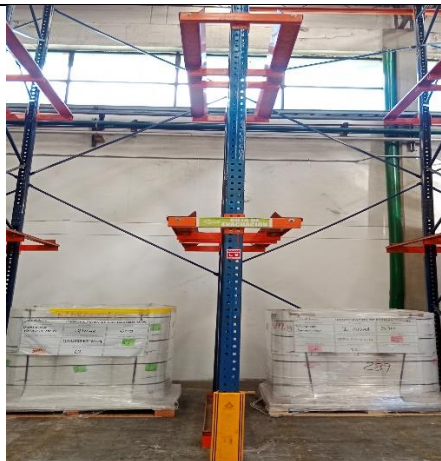
Se procede a inspeccionar la estructura la cual se identifica que solo tiene un puntal golpeado y que no tiene algunos avisos informativos se cambia instala esto y se entrega al especialista:

BLOQUE 9 CAMBIO DE PUNTAL
