INFORME FINAL DE MANTENIMIENTO
OP 1565 BARRANQUILLA - 2023

INFORME MANTENIMIENTO PREVENTIVO CORRECTIVO
COCA COLA FEMSA BARRANQUILLA

En el presente informe se evidencian las actividades de mantenimiento correctivo y preventivo de estantería de almacenamiento logístico del CEDI de Coca Cola FEMSA Barranquilla.

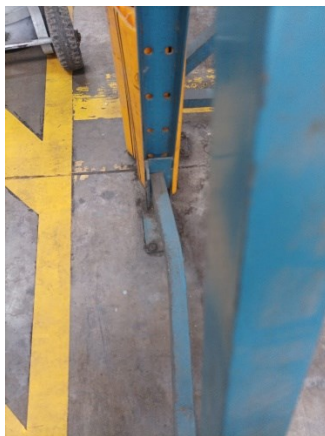
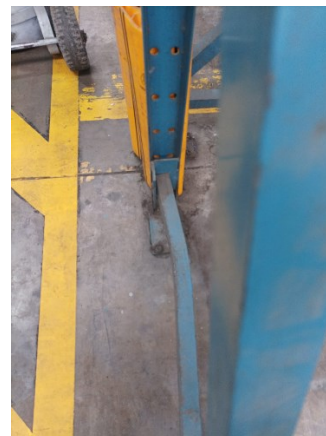
2.2 ESTANTERIA TIPO DRIVE IN [BLOQUE 2] MEXROLL

Se inicia una inspección detallada de la estructura, identificando con calzas cualquier desviación en su nivelación externa. Se procede a medir la altura en distintos puntos para determinar posibles desalineaciones. Se colocan calzas adecuadas en cada puntal, ajustando los anclajes correspondientes. Luego, se realiza la limpieza y la instalación de protectores de puntal. Se señala que se posterga el cambio de tornillos para el próximo mantenimiento, ya que se detecta la falta de doble arandela en los tornillos actuales.

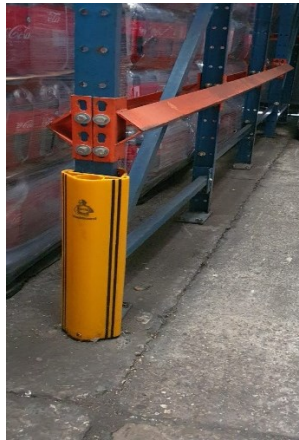
3.4 ESTANTERIA TIPO DRIVE IN [BLOQUE 4] MEXROLL

Se inicia una inspección detallada de la estructura, identificando irregularidades mediante el uso de calzas en el exterior. Se toman medidas de nivelación para determinar posibles desequilibrios en altura. Posteriormente, se instalan las calzas necesarias en cada puntal, ajustando los anclajes correspondientes. Luego de esta intervención, se procede a la limpieza y colocación de protectores en los puntales. Se destaca que la sustitución de los tornillos se posterga para el próximo mantenimiento, dado que se detectan con falta de doble arandela.

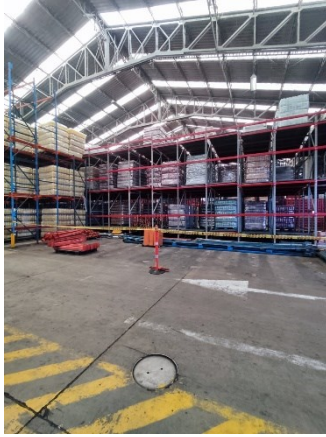
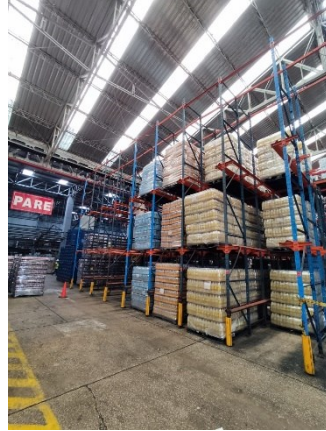
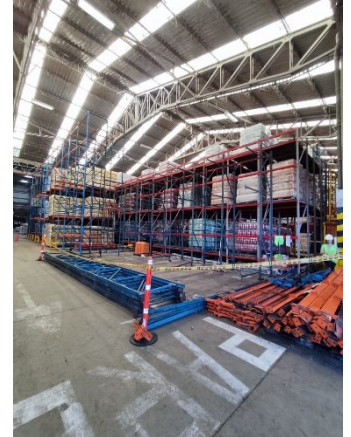
3.6 ESTANTERIA TIPO DRIVE IN [BLOQUE 8] MEXROLL

Se lleva a cabo una exhaustiva inspección de la estructura, identificando numerosos puntos de oxidación críticos. Ante esta situación, se decide desmontar la estructura y se coordina con un especialista de turno para planificar el espacio de almacenamiento, los horarios de trabajo y el plazo de entrega total del área designada. Inicialmente, se recibe un lote de 8 calles, la mitad de la estructura, y se procede al desmonte de todas las piezas. Durante este proceso, se organizan en estibas para facilitar su manipulación y transporte. Posteriormente, se recibe la otra mitad y se realiza un desmonte similar. Se organiza todo el material en un espacio reducido para su entrega final, siguiendo la logística de la planta. Se solicita un vehículo para trasladar la estructura fuera de la planta, donde se llevará a cabo el proceso de pintura. Se demarca la bahía de carga para montar el material, dividiendo este proceso en dos días debido a la gran cantidad de piezas.

Al momento de reinstalar la estructura, se consulta con un especialista, ya que se planea una reubicación. Se toman medidas para garantizar un ajuste adecuado en el nuevo espacio disponible. Se realizan visitas con los responsables de la bodega para evaluar la viabilidad, obteniendo su aprobación. Se inicia el traslado del material a una bodega externa, seleccionando específicamente el necesario para el montaje de 6 líneas.

El montaje comienza con la construcción de los bastidores, seguido por la instalación de vigas de amarre para sostener la estructura. Con esta base, se añade el resto del material, como vigas de soporte, cartelas, carriles y centralizadores. Finalmente, se colocan las vigas de amarre restantes. Se utilizan niveles de agua y de gota para ajustar la altura y se instalan calzas según sea necesario. En algunos puntales, se colocan zapatos de resistencia fabricados en Bogotá. Una vez que la estructura está nivelada, se realiza el ajuste final con una pistola de impacto y se verifica la presión con un torquímetro. Se somete a pruebas de carga durante 24 horas, y con los datos recopilados, se entrega la estructura al especialista y a los encargados de la bodega según lo acordado con nuestra empresa.

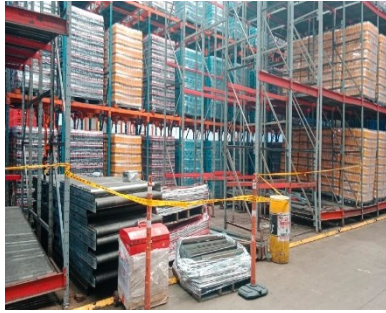
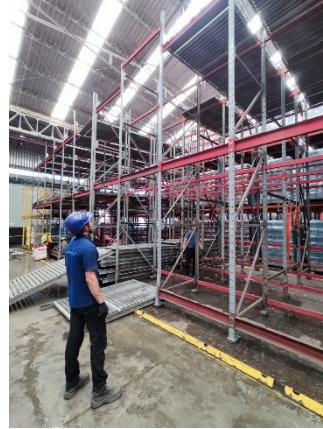
3.7 ESTANTERIA TIPO PUNH BACK [BLOQUE 9]MEXROLL

El jefe de bodega solicita el traslado de la estructura a dos ubicaciones específicas. Tras una visita a la planta para determinar la ubicación deseada, se toman las medidas necesarias para verificar la viabilidad del ajuste. Luego, se discuten aspectos como el espacio de trabajo y los tiempos requeridos, llegando al acuerdo de trasladar 4 calles en un periodo de 2 días de trabajo.

Inicia el proceso desmontando las camas de rodillos de las primeras 4 calles, utilizando cuerdas para los dos primeros niveles y la asistencia del montacargas para el tercero. Se procede al desmonte de los puntales centrales para facilitar el movimiento de la estructura. Este método se aplica para trasladar un total de 9 calles, dejando las 5 restantes en el lugar. Todo el material se baja al piso, y los bastidores se sueltan para facilitar el transporte, enviándose a una bodega externa mientras se busca un nuevo lugar de almacenamiento.

Se inicia el armado de las 9 calles en la planta, programando y enviando una solicitud al jefe de operaciones para disponer de una montacargas. Se montan las piezas estibadas y las camas de rodillos con la ayuda del montacargas debido a su peso. Se instalan los puntales centrales, se ajustan con niveles de gota y agua, se colocan calzas según sea necesario, se suben las camas de rodillos y se instalan auto perforantes. Se realizan pruebas de velocidad y se deja la estructura cargada durante 24 horas antes de entregarla al especialista.

Posteriormente, se realiza una visita al almacén para encontrar un lugar para las 5 calles restantes. Se toman medidas en el sitio deseado por el jefe de bodega, confirmando su viabilidad. Se traen las piezas de la bodega externa y se procede al montaje, replicando el proceso anterior. Se realizan las mismas pruebas y se entrega la estructura al especialista para su operación.

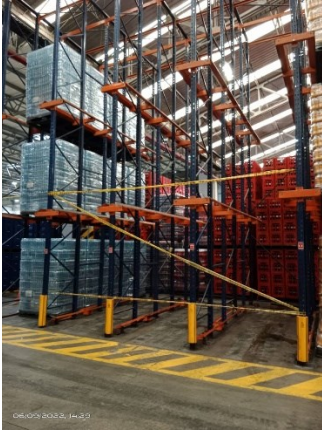
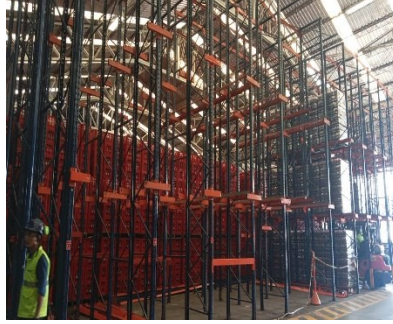
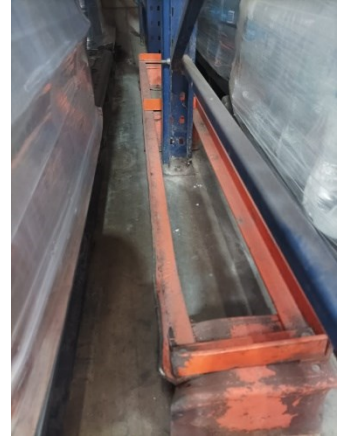
3.8 ESTANTERIA TIPO DRIVE IN[BLOQUE 10] STOR

Se realiza una inspección exhaustiva de la estructura, identificando desalineaciones y material golpeado. Tras esta evaluación, se consulta con el especialista de turno para desocupar la mitad de la estructura y proceder con el proceso de alineación. Se desanclan todas las piezas, y se utilizan niveles correspondientes para realizar la alineación. En algunos puntales, se colocan calzas para garantizar una alineación precisa. Posteriormente, se vuelve a anclar la estructura, se revisan todos los tornillos y se verifica su torque con un torquímetro para asegurar las libras necesarias.

Se procede al cambio del material afectado, que incluye omegas, rieles omegas, riostras posteriores, vigas de amarre y puntales. Se someten las nuevas piezas a pruebas de carga durante 24 horas para asegurar que la estructura no vuelva a desalinearse. Finalmente, se entrega la estructura al especialista para su operación, garantizando su correcto funcionamiento y seguridad.

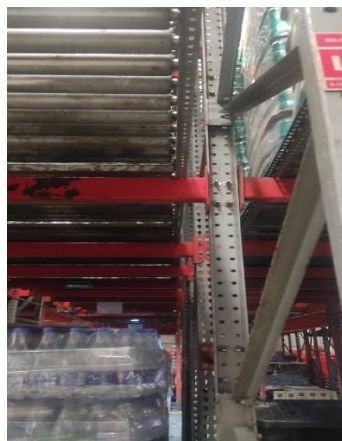
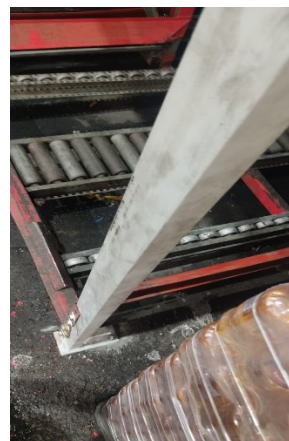
3.9 ESTANTERIA TIPO TUNEL DE ARMADO [BLOQUE 11] MEXROLL

Se inicia una inspección detallada en las camas de rodillos del tercer nivel con el objetivo de verificar las velocidades y detectar posibles daños o golpes en el material. Durante la revisión, se identifican rodillos tipo freno dañados y se observa que tres calles se encuentran deshabilitadas debido a problemas con los tres tipos de frenos (dinámico, freno e impacto). En este contexto, se consulta con el especialista para coordinar la obtención de rodillos desde la bodega externa. Se procede al cambio de los rodillos en estas tres calles y, además, se realiza una ecualización en las camas de rodillos para asegurar un descenso adecuado de las estibas. Posteriormente, se llevan a cabo pruebas de velocidad y se entrega el área al especialista una vez finalizadas estas acciones.

La inspección se traslada a las calles del segundo nivel, donde se identifican cuatro calles deshabilitadas debido a problemas con los rodillos de impacto. Se lleva a cabo el reemplazo o canibalización de estos rodillos, seguido de pruebas para verificar el correcto desempeño. Una vez confirmada la funcionalidad, se entrega la zona al especialista.

En los niveles más bajos, se procede a inspeccionar los sistemas de cartón flow debido a informes sobre productos que no descienden adecuadamente. Se desmontan todas las camas de rodillos, se limpian y se aplica lubricante a cada uno. Se toman medidas para ajustar las pendientes y modificar los grados de inclinación, además de reubicar las vigas. Tras instalar las camas de rodillos, se realizan pruebas de velocidad y, al confirmar que todo está en orden, se procede a ajustar los tornillos, instalar auto perforantes y entregar la zona al especialista de turno

Se continúa el proceso en colaboración con el especialista de turno para desocupar parcialmente la zona y realizar el cambio progresivo de los rodillos necesarios. Cada vez que se completa un cambio, se efectúan pruebas para garantizar un funcionamiento óptimo.
