INFORME FINAL DE MANTENIMIENTO
OP 1602 BARRANQUILLA - 2024

INFORME MANTENIMIENTO PREVENTIVO CORRECTIVO
COCA COLA FEMSABARRANQUILLA

En el presente informe se evidencian las actividades de mantenimiento correctivo y preventivo de estantería de almacenamiento logístico del CEDI de Coca Cola FEMSA Barranquilla.

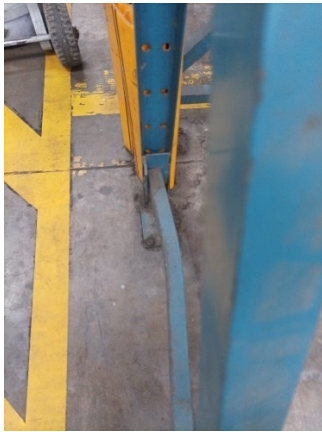
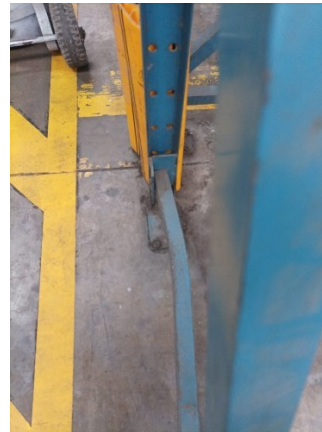
2.2 ESTANTERIA TIPO DRIVE IN [BLOQUE 2] MEXROLL

Se inicia una inspección detallada de la estructura, identificando con calzas cualquier desviación en su nivelación externa. Se procede a medir la altura en distintos puntos para determinar posibles desalineaciones. Se colocan calzas adecuadas en cada puntal, ajustando los anclajes correspondientes. Luego, se realiza la limpieza y la instalación de protectores de puntal. Se señala que se posterga el cambio de tornillos para el próximo mantenimiento, ya que se detecta la falta de doble arandela en los tornillos actuales.

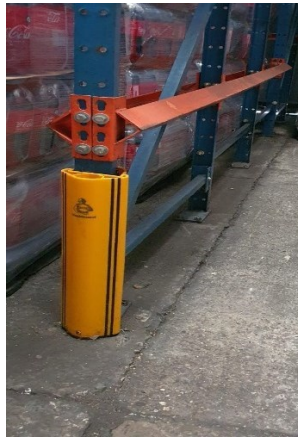
3.4 ESTANTERIA TIPO DRIVE IN [BLOQUE 4] MEXROLL

Se inicia una inspección detallada de la estructura, identificando irregularidades mediante el uso de calzas en el exterior. Se toman medidas de nivelación para determinar posibles desequilibrios en altura. Posteriormente, se instalan las calzas necesarias en cada puntal, ajustando los anclajes correspondientes. Luego de esta intervención, se procede a la limpieza y colocación de protectores en los puntales. Se destaca que la sustitución de los tornillos se posterga para el próximo mantenimiento, dado que se detectan con falta de doble arandela.

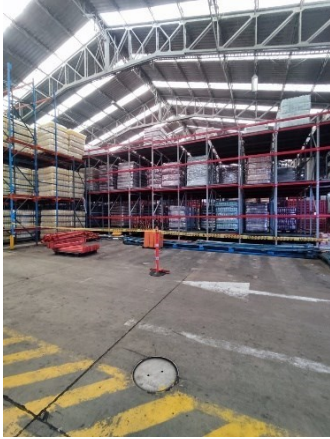
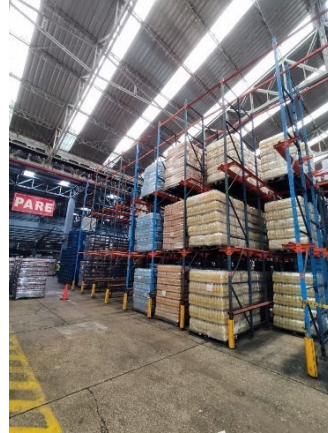
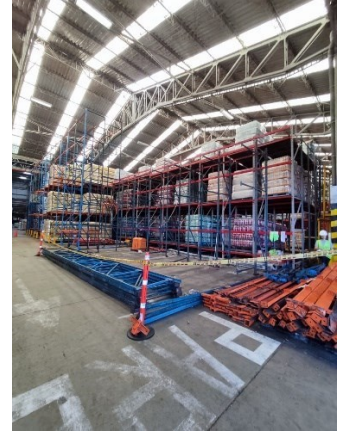
3.6 ESTANTERIA TIPO DRIVE IN [BLOQUE 8] MEXROLL

Se lleva a cabo una exhaustiva inspección de la estructura, identificando numerosos puntos de oxidación críticos. Ante esta situación, se decide desmontar la estructura y se coordina con un especialista de turno para planificar el espacio de almacenamiento, los horarios de trabajo y el plazo de entrega total del área designada. Inicialmente, se recibe un lote de 8 calles, la mitad de la estructura, y se procede al desmonte de todas las piezas. Durante este proceso, se organizan en estibas para facilitar su manipulación y transporte. Posteriormente, se recibe la otra mitad y se realiza un desmonte similar. Se organiza todo el material en un espacio reducido para su entrega final, siguiendo la logística de la planta. Se solicita un vehículo para trasladar la estructura fuera de la planta, donde se llevará a cabo el proceso de pintura. Se demarca la bahía de carga para montar el material, dividiendo este proceso en dos días debido a la gran cantidad de piezas.

Al momento de reinstalar la estructura, se consulta con un especialista, ya que se planea una reubicación. Se toman medidas para garantizar un ajuste adecuado en el nuevo espacio disponible. Se realizan visitas con los responsables de la bodega para evaluar la viabilidad, obteniendo su aprobación. Se inicia el traslado del material a una bodega externa, seleccionando específicamente el necesario para el montaje de 6 líneas.

El montaje comienza con la construcción de los bastidores, seguido por la instalación de vigas de amarre para sostener la estructura. Con esta base, se añade el resto del material, como vigas de soporte, cartelas, carriles y centralizadores. Finalmente, se colocan las vigas de amarre restantes. Se utilizan niveles de agua y de gota para ajustar la altura y se instalan calzas según sea necesario. En algunos puntales, se colocan zapatos de resistencia fabricados en Bogotá. Una vez que la estructura está nivelada, se realiza el ajuste final con una pistola de impacto y se verifica la presión con un torquímetro. Se somete a pruebas de carga durante 24 horas, y con los datos recopilados, se entrega la estructura al especialista y a los encargados de la bodega según lo acordado con nuestra empresa.

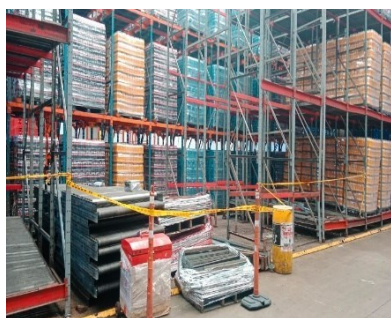
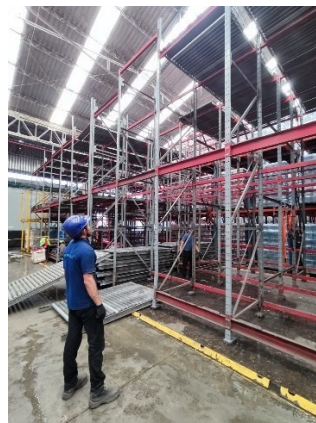
3.7 ESTANTERIA TIPO PUNH BACK [BLOQUE 9]MEXROLL

El jefe de bodega solicita el traslado de la estructura a dos ubicaciones específicas. Tras una visita a la planta para determinar la ubicación deseada, se toman las medidas necesarias para verificar la viabilidad del ajuste. Luego, se discuten aspectos como el espacio de trabajo y los tiempos requeridos, llegando al acuerdo de trasladar 4 calles en un periodo de 2 días de trabajo.

Inicia el proceso desmontando las camas de rodillos de las primeras 4 calles, utilizando cuerdas para los dos primeros niveles y la asistencia del montacargas para el tercero. Se procede al desmonte de los puntales centrales para facilitar el movimiento de la estructura. Este método se aplica para trasladar un total de 9 calles, dejando las 5 restantes en el lugar. Todo el material se baja al piso, y los bastidores se sueltan para facilitar el transporte, enviándose a una bodega externa mientras se busca un nuevo lugar de almacenamiento.

Se inicia el armado de las 9 calles en la planta, programando y enviando una solicitud al jefe de operaciones para disponer de una montacargas. Se montan las piezas estibadas y las camas de rodillos con la ayuda del montacargas debido a su peso. Se instalan los puntales centrales, se ajustan con niveles de gota y agua, se colocan calzas según sea necesario, se suben las camas de rodillos y se instalan auto perforantes. Se realizan pruebas de velocidad y se deja la estructura cargada durante 24 horas antes de entregarla al especialista.

Posteriormente, se realiza una visita al almacén para encontrar un lugar para las 5 calles restantes. Se toman medidas en el sitio deseado por el jefe de bodega, confirmando su viabilidad. Se traen las piezas de la bodega externa y se procede al montaje, replicando el proceso anterior. Se realizan las mismas pruebas y se entrega la estructura al especialista para su operación.

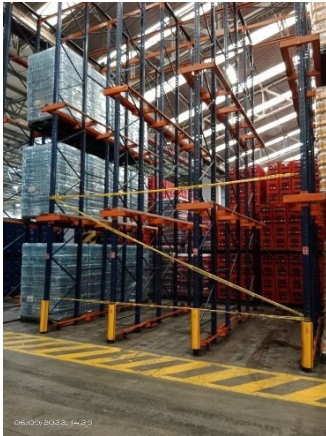
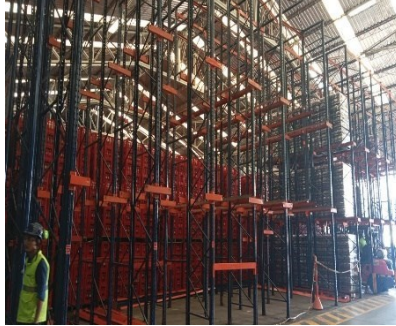
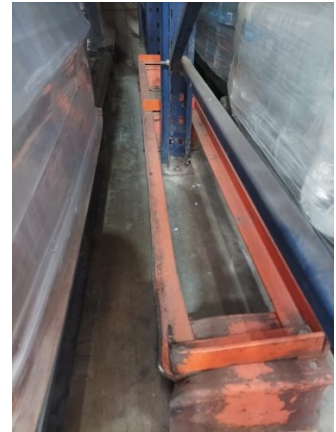
3.8 ESTANTERIA TIPO DRIVE IN[BLOQUE 10] STOR

Se realiza una inspección exhaustiva de la estructura, identificando desalineaciones y material golpeado. Tras esta evaluación, se consulta con el especialista de turno para desocupar la mitad de la estructura y proceder con el proceso de alineación. Se desanclan todas las piezas, y se utilizan niveles correspondientes para realizar la alineación. En algunos puntales, se colocan calzas para garantizar una alineación precisa. Posteriormente, se vuelve a anclar la estructura, se revisan todos los tornillos y se verifica su torque con un torquímetro para asegurar las libras necesarias.

Se procede al cambio del material afectado, que incluye omegas, rieles omegas, riostras posteriores, vigas de amarre y puntales. Se someten las nuevas piezas a pruebas de carga durante 24 horas para asegurar que la estructura no vuelva a desalinearse. Finalmente, se entrega la estructura al especialista para su operación, garantizando su correcto funcionamiento y seguridad.

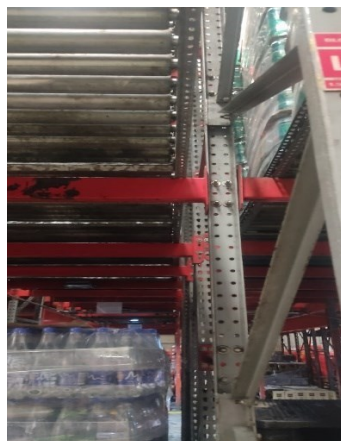
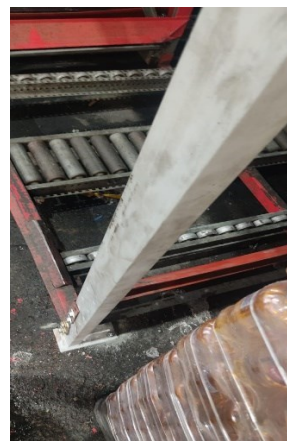
3.9 ESTANTERIA TIPO TUNEL DE ARMADO [BLOQUE 11] MEXROLL

Se inicia una inspección detallada en las camas de rodillos del tercer nivel con el objetivo de verificar las velocidades y detectar posibles daños o golpes en el material. Durante la revisión, se identifican rodillos tipo freno dañados y se observa que tres calles se encuentran deshabilitadas debido a problemas con los tres tipos de frenos (dinámico, freno e impacto). En este contexto, se consulta con el especialista para coordinar la obtención de rodillos desde la bodega externa. Se procede al cambio de los rodillos en estas tres calles y, además, se realiza una ecualización en las camas de rodillos para asegurar un descenso adecuado de las estibas. Posteriormente, se llevan a cabo pruebas de velocidad y se entrega el área al especialista una vez finalizadas estas acciones.

La inspección se traslada a las calles del segundo nivel, donde se identifican cuatro calles deshabilitadas debido a problemas con los rodillos de impacto. Se lleva a cabo el reemplazo o canibalización de estos rodillos, seguido de pruebas para verificar el correcto desempeño. Una vez confirmada la funcionalidad, se entrega la zona al especialista.

En los niveles más bajos, se procede a inspeccionar los sistemas de cartón flow debido a informes sobre productos que no descienden adecuadamente. Se desmontan todas las camas de rodillos, se limpian y se aplica lubricante a cada uno. Se toman medidas para ajustar las pendientes y modificar los grados de inclinación, además de reubicar las vigas. Tras instalar las camas de rodillos, se realizan pruebas de velocidad y, al confirmar que todo está en orden, se procede a ajustar los tornillos, instalar auto perforantes y entregar la zona al especialista de turno

Se continúa el proceso en colaboración con el especialista de turno para desocupar parcialmente la zona y realizar el cambio progresivo de los rodillos necesarios. Cada vez que se completa un cambio, se efectúan pruebas para garantizar un funcionamiento óptimo.
