DIAGNOSTICO DE MATENIMIENTO
OP 1562 CARTAGENA

**INFORME DE DIAGNOSTICO DE MANTENIMIENTO
COCA COLA FEMSA CARTAGENA**

En el presente informe se evidencian las actividades de diagnóstico realizado a la estantería del CEDI de Coca Cola FEMSA Cartagena.

La actividad se realizó el día 6 de febrero de 2024

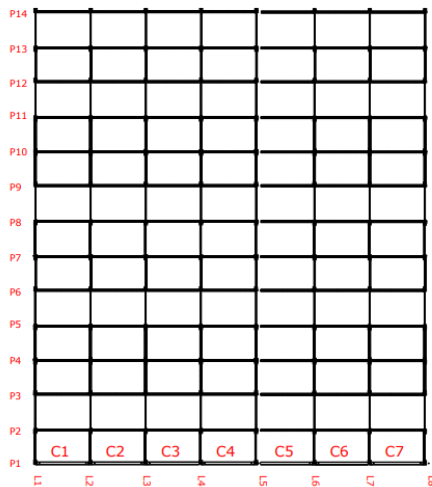
BLOQUE 1
SISTEMA PALLET FLOW
252 POSICIONES

BLOQUE TIPO- MARCA	1 PALLET FLOW	% OPERACION 100%	CAUSAS DEL DETERIORO: GOLPE MONTACARGAS	TIPO DE RIESGO
POSICIONES	252			VERDE
POSICIONES INHABILITADAS	0

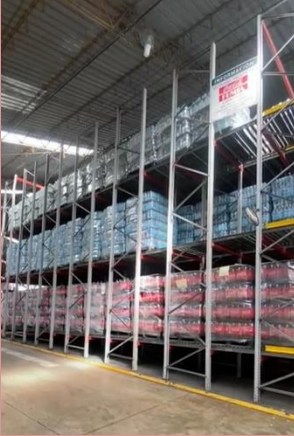
GOLPE DE MONTACARGAS		
			DISTANCIADORES

850mm 870mm 880mm		
			TOPES DE PISO		13600mm		
		1	Riel de rodillo		1872mm
