DIAGNOSTICO DE MATENIMIENTO
OP 1556 GIRARDOT

INFORME DE DIAGNOSTICO DE MANTENIMIENTO COCA COLA FEMSA GIRARDOT

En el presente informe se evidencian las actividades de diagnóstico realizado a la estantería del CEDI de Coca Cola FEMSA Girardot.

La actividad se realizó el día 2 de febrero de 2024

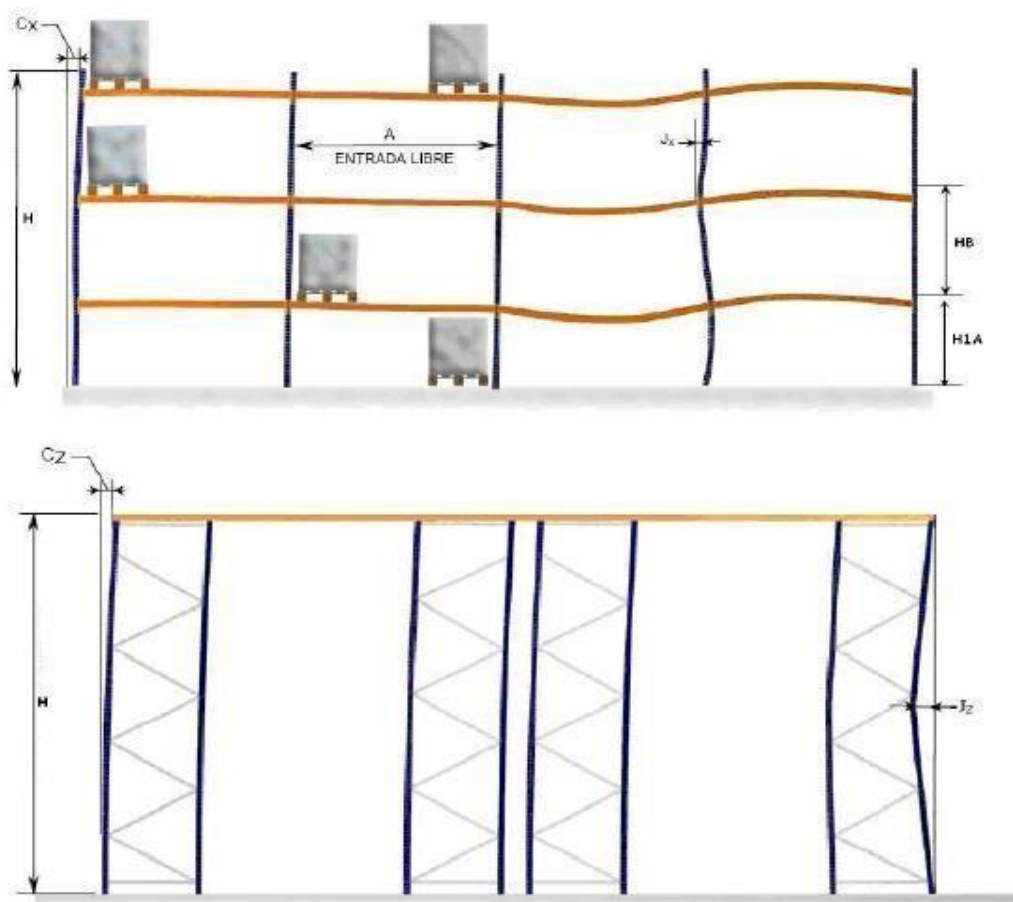
Figura 2. Gráfico de métricas del rack

A cada bloque se le realiza la medición de las desviaciones C_x y X_z como se muestra en el grafico siguiente

TIPO	MARCA	BLOQUE	LINEA	POSICION	Cx	Cz	ACCION DE MANTENIMIENTO
DRIVE IN	STOR	1	1	A	10mm	8mm	ALINEADO
DRIVE IN	STOR	1	1	F	12mm	11mm	ALINEADO
DRIVE IN	STOR	1	15	A	11mm	7mm	ALINEADO
DRIVE IN	STOR	1	15	F	9mm	9mm	ALINEADO
DRIVE IN	STOR	2	1	A	11mm	7mm	ALINEADO
DRIVE IN	STOR	2	1	D	10mm	9mm	ALINEADO
DRIVE IN	STOR	2	10	A	11mm	6mm	ALINEADO
DRIVE IN	STOR	2	10	D	0mm	0mm	ALINEADO

Como se evidencia en el presente informe, las estructuras de almacenamiento se encuentran alineado.

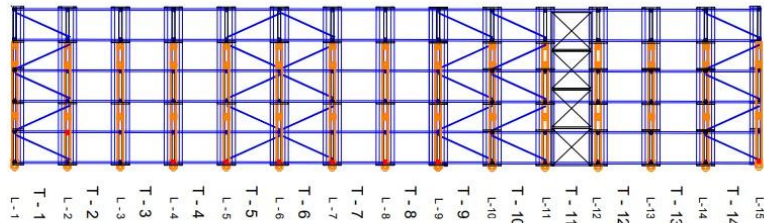
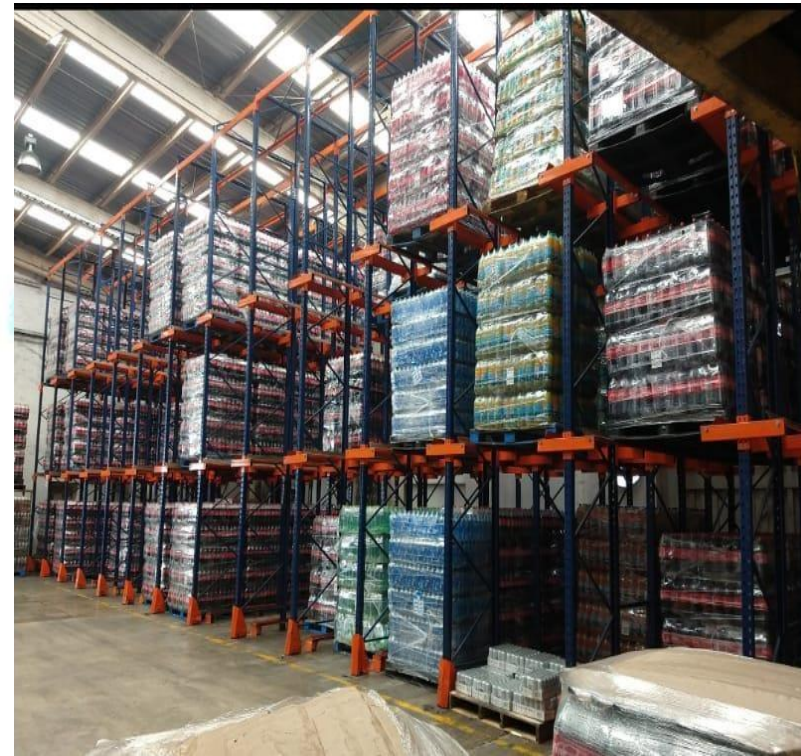
BLOQUE #1 DRIVE IN STOR

BLOQUE TIPO- MARCA	1 DRIVE IN STOR	% OPERACION 100%	CAUSAS DEL DETERIORO: GOLPE MONTACARGAS	TIPO DE RIESGO
POSICIONES	210			ROJO
POSICIONES INHABILITADAS	0

IT	POSICION	CANT	DESCRIPCION	FOTO ANTES	CAUSA DEL DETERIORO	ESPECIFICACIONES	FECHA INTERVENCION
1	L 1-14	18	OMEGAS	 	GOLPE DE MONTACARGAS		
2	L 10-11	2	RIEL OMEGA	 	GOLPE DE MONTACARGA	3330 MM	
3	C - 2	1	RIOSTRA SUPERIOR	 	GOLPE DE MONTACARGA

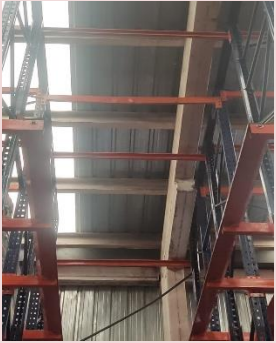
4	C 2-3	4	VIGA DE AMARRE

GOLPE DE MONTACARGA		
5	L - 14	1	PUNTAL

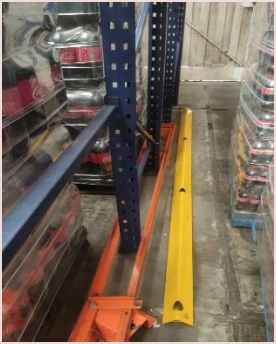
GOLPE DE MONTACARGA		
6	L1-14	10	RIOSTRAS POSTERIORES	 	GOLPE DE MONTACARGA

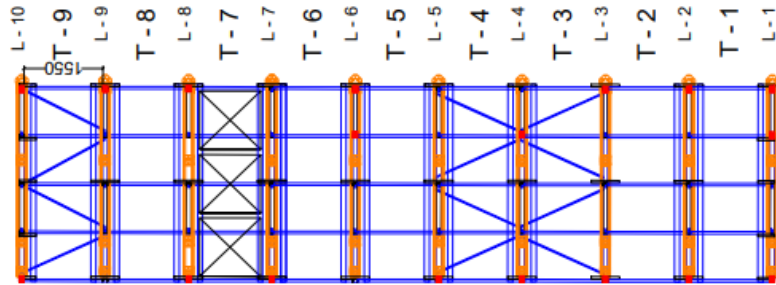
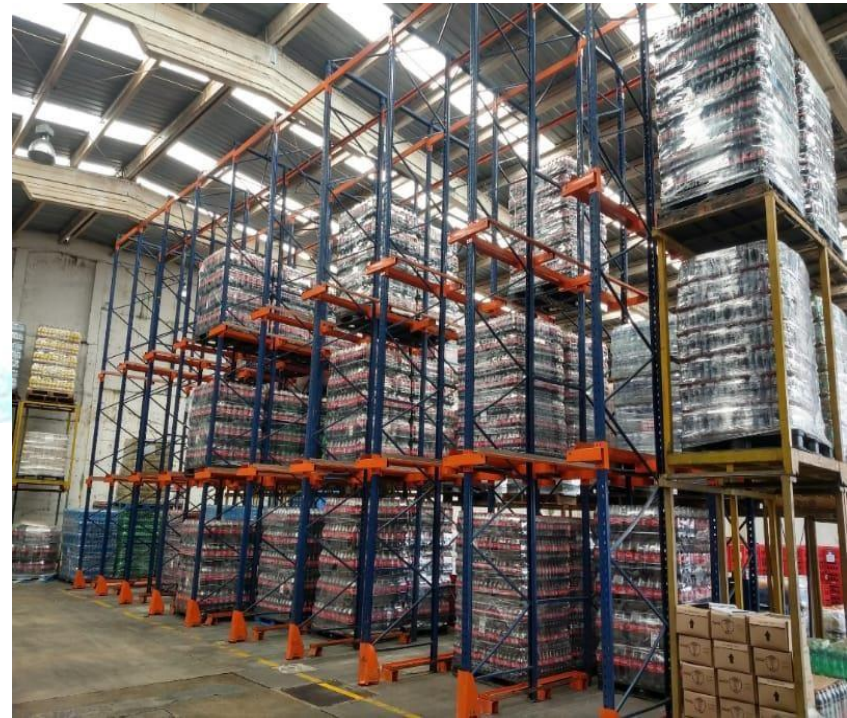
BLOQUE #2 DRIVE IN STOR

BLOQUE TIPO- MARCA	2 STORE	% OPERACION 100%	CAUSAS DEL DETERIORO: GOLPE MONTACARGAS	TIPO DE RIESGO
POSICIONES	168			ROJO
POSICIONES INHABILITADAS

IT	POSICION	CANT	DESCRIPCION	FOTO ANTES	CAUSA DEL DETERIORO	ESPECIFICACIONES	FECHA INTERVENCION
7	L 1-10	16	OMEGAS	 	GOLPE DE MONTACARGA		
8	L 1-10	15	RIOSTRAS POSTERIORES	 	GOLPE DE MONTACRAGA		
9	L - 10	1	PUNTAL	 	GOLPE DE MONTACARGA	PRESENTA DOS GOLPES UNO EN LA PARTE DE ABAJO Y EN OTRO EN LA PARTE DEL EMPALME TAMBIEN REVISAR EL ANCHO DE ESTA CALLE, SE IDENTIFICA UNA BARRIGA EN SEGUNDO Y TERCER NIVEL

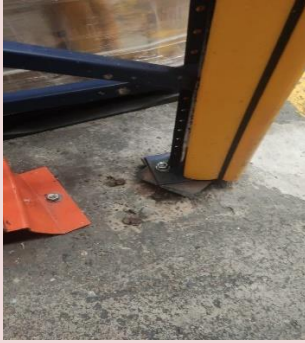
10	L 1-10	1	CALZAS

GOLPE DE MONTACARGA		
11	C - 6	1	CARRIL
