DIAGNOSTICO DE MATENIMIENTO
OP 1606 BOGOTA NORTE

INFORME DE DIAGNOSTICO DE MANTENIMIENTO
COCA COLA FEMSA BOGOTA NORTE

En el presente informe se evidencian las actividades de diagnóstico realizado a la estantería de la PLANTA de Coca Cola FEMSA BOGOTA NORTE.

La actividad se realizó el día 27 de enero de 2024

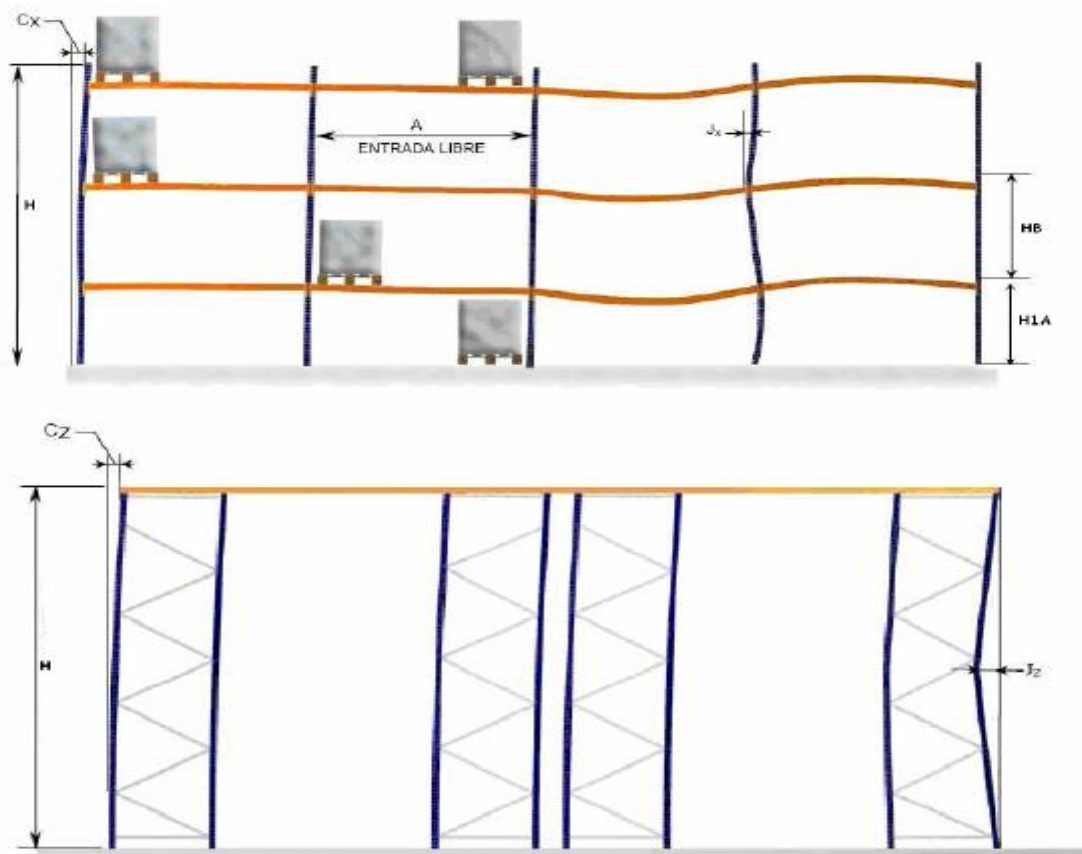
Figura 2. Gráfico de métricas del rack

Cómo se evidencia en el presente informe, las estructuras de almacenamiento se encuentran en estado de desalienación presentando una tendencia a inclinarse hacia el frente y a la derecha de acuerdo con el estándar.

También se evidencia que no existe una buena alineación entre los puntales del sistema en el plano horizontal.

Los bloques 1, 2, 4, 5, 6, 7, 8, 9 y 11 cuentan con inclinaciones fuera de los parámetros de control requeridos por lo tanto requieren de una alineación y nivelación.

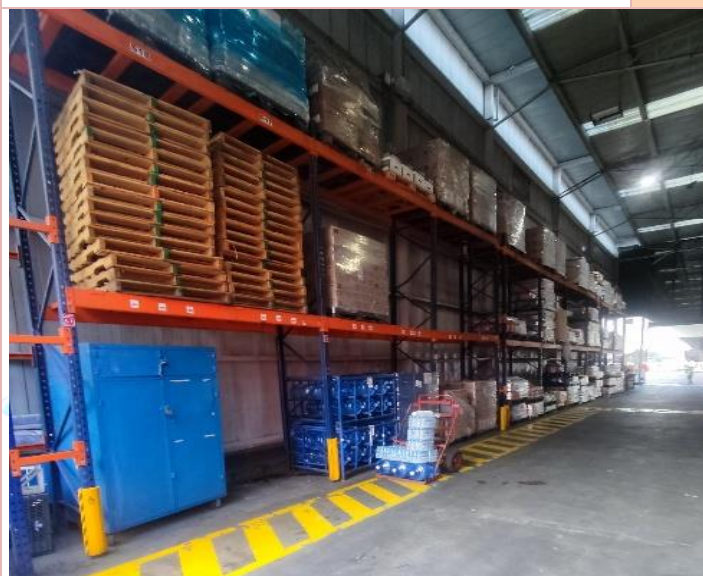
BLOQUE 1 SELECTIVOS 72 POSICIONES

<i>BLOQUE</i> <i>TIPO- MARCA</i>	1 SELECTIVO STOR	% OPERACION %	CAUSAS DEL DETERIORO: GOLPE MONTACARGAS	TIPO DE RIESGO
<i>POSICIONES</i>	72			AMARILLO
<i>POSICIONES INHABILITADAS</i>

IT	POSICION	CANT	DESCRIPCION	FOTO ANTES	CAUSA DEL DETERIORO	ESPEIFICACIONES	FECHA INTERVENCION
1	L 4-5 pos A	2	Puntal oxidado	 	Oxido		
2	L6,7,9pos a	3	Calzas	 	Calzas desalineadas		
3	C8 n3	1	Viga	 	Golpe

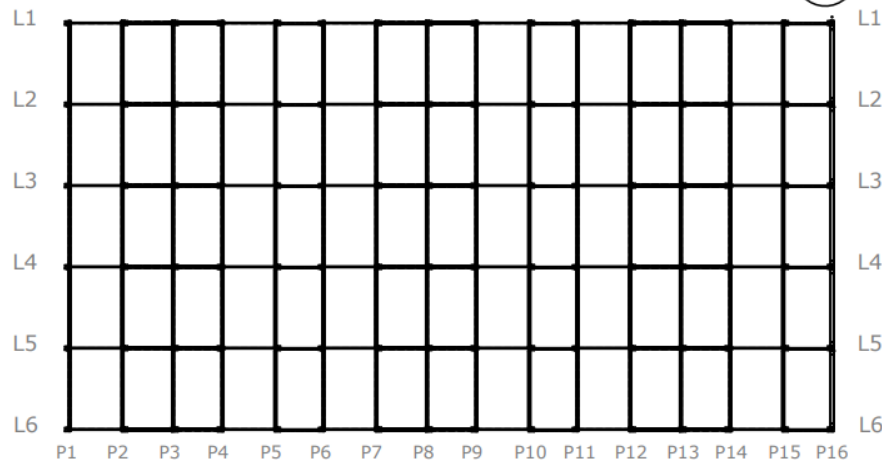
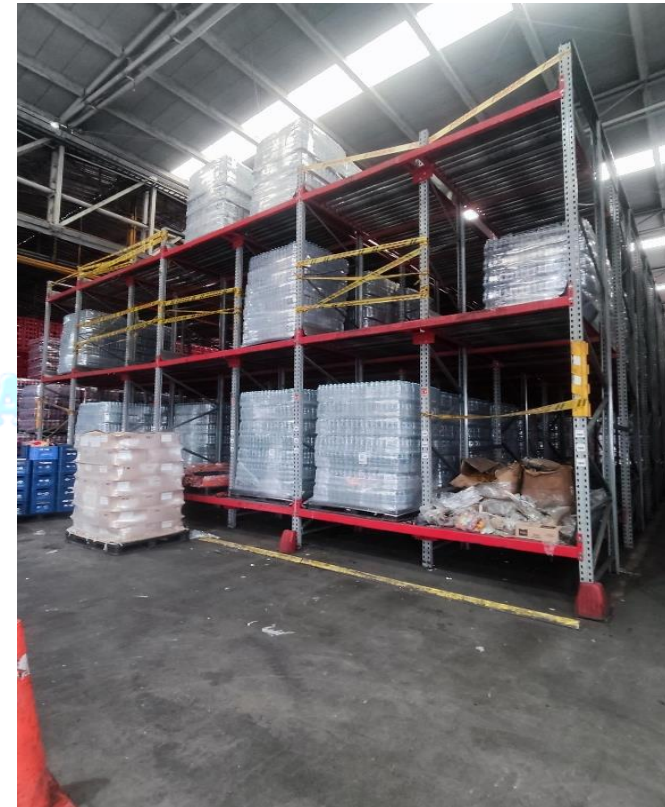
PALLET FLOW BERTOLINI
16 Posiciones profundidad
3 Posiciones altura
240 Posiciones total

BLOQUE TIPO- MARCA	19 VERTOLINI	% OPERACION %	CAUSAS DEL DETERIORO: GOLPE MONTACARGAS	TIPO DE RIESGO
POSICIONES	240			
POSICIONES INHABILITADAS	180

IT	POSICION	CANT	DESCRIPCION	FOTO ANTES	CAUSA DEL DETERIORO	ESPECIFICACIONES	FECHA INTERVENCION
6	C 1-7 n1-3	42	CENTRALIZADOR

GOLPE DE MONTACARGA		
7	L 6-7-5-4-2-1	15	RIOSTRA DIAGONAL

GOLPE DE MONTACARGA	1370 mm	
8	L4	77	Frenos

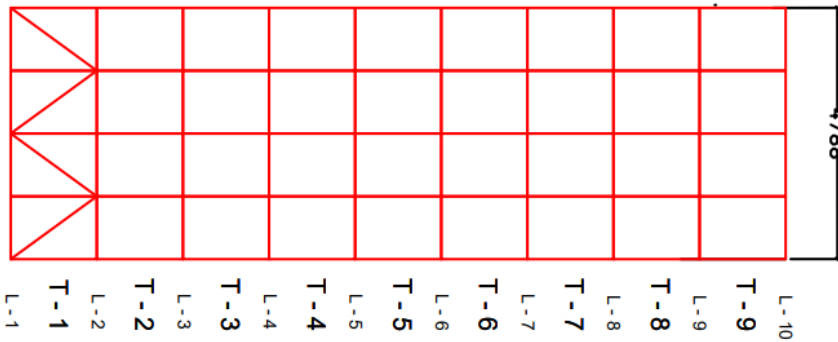
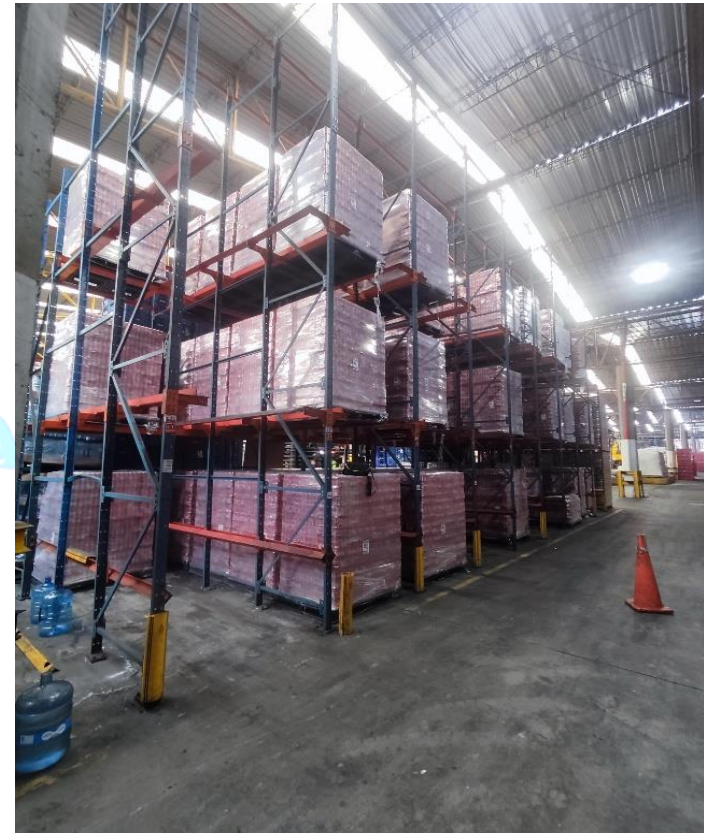
BLOQUE 2
DRIVE IN MEXROLL
108 POSICIONES

BLOQUE TIPO- MARCA	2 DRIVE IN MEXROLL	% OPERACION %	CAUSAS DEL DETERIORO: GOLPE MONTACARGAS	TIPO DE RIESGO
POSICIONES	108			AMARILLO
POSICIONES INHABILITADAS

IT	POSICION	CANT	DESCRIPCION	FOTO ANTES	CAUSA DEL DETERIORO	ESPEIFICACIONES	FECHA INTERVENCION
11	L 1 N1 POS - B-C	1	DISTANCIADOR	 	GOLPE MONTACARGAS	1090mm interno a externo	
12	L1 POS -E	1	Protector de piso	 	GOLPE MONTACARGAS	Se Debe Instalar Topes De Piso Para Evitar Golpes Laterales a La Estructura De 4800mm	
13	L7,10 POS -A	2	PUNTAL	 	GOLPE MONTACARGAS	Sin anclaje

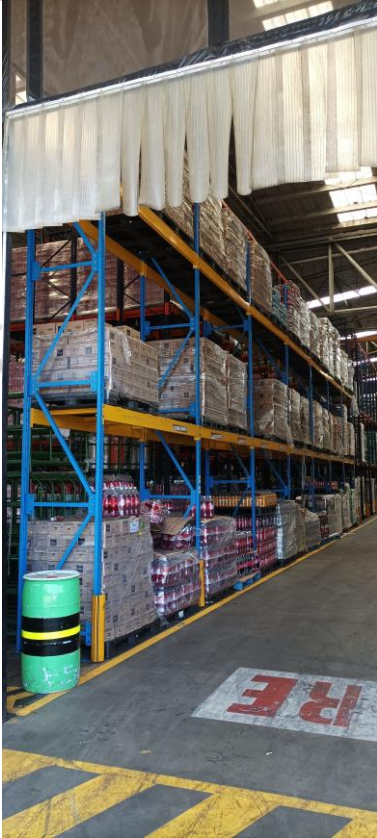
<p>BLOQUE 4 SELECTIVOS 48 POSICIONES</p>

BLOQUE TIPO- MARCA	4 SELECTIVO STOR	% OPERACION %	CAUSAS DEL DETERIORO: GOLPE MONTACARGAS	TIPO DE RIESGO
POSICIONES	48			ROJO
POSICIONES INHABILITADAS

IT	POSICION	CANT	DESCRIPCION	FOTO ANTES	CAUSA DEL DETERIORO	ESPECIFICACIONES	FECHA INTERVENCION
15			Demarcación	 	Falta demarca		
16	C1-7 n12-3	40	Puentes	 	Faltan puentes

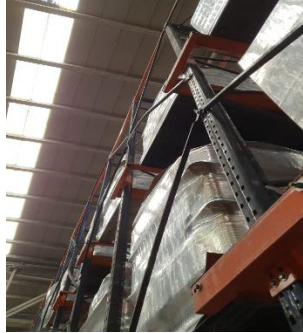
34	L1-10	19	RIOSTRAS POSTERIORES

GOLPE MONTACARGAS		
----	-------	----	-------------------------	--	-------------------	--	--

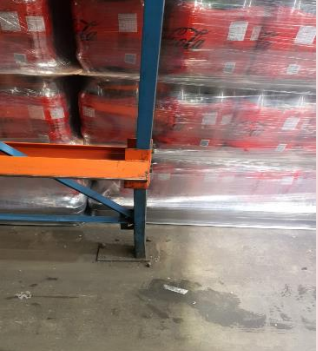
37	L 1-10	3	PROTECTOR DE PUNAL

FALTANTE
