DIAGNOSTICO DE MATENIMIENTO  
OP 1612 MEDELLIN

**INFORME DE DIAGNOSTICO DE MANTENIMIENTO COCA COLA FEMSA MEDELLIN**

En el presente informe se evidencian las actividades de diagnóstico realizado a la planta del CEDI de Coca Cola FEMSA MEDELLIN.

La actividad se realizó el día 15 de febrero de 2024

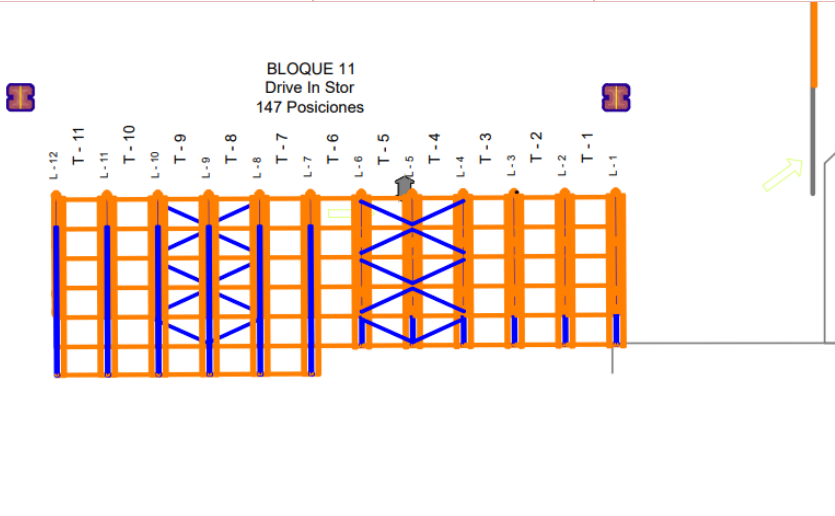
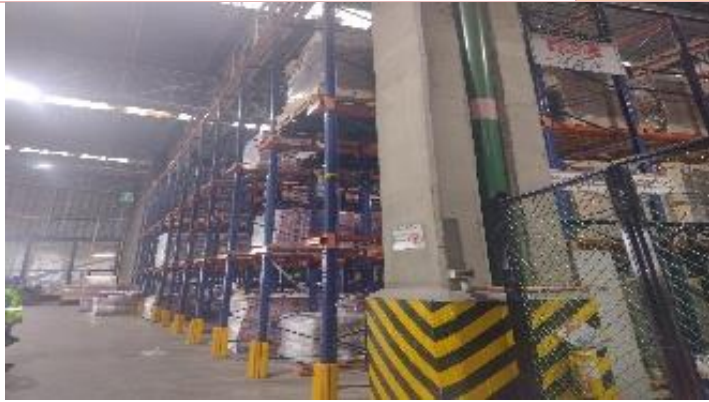
#### 4.1 BLOQUE 11

<i>BLOQUE TIPO- MARCA</i>	<b>11 DRIVE IN STOR</b>	<b>% OPERACION 100 %</b>	<b>CAUSAS DEL DETERIORO: GOLPE MONTACARGAS</b>	<b>TIPO DE RIESGO</b>
<i>POSICIONES</i>	<b>147</b>			<b>AMARILLO</b>
<i>POSICIONES INHABILITADAS</i>	<b>0</b>

IT	POSICION	CANT	DESCRIPCION	FOTO ANTES	CAUSA DEL DETERIORO	ESPECIFICACIONES	FECHA INTERVENCION
1	L5, 2 PosA	2	PUNTAL	 	GOLPE MONTACARGAS		
2	L1-5	5	DISTANCIADORES	 	GOLPE MONTACARGAS		
3	L2-9	20 18	Omega Riel omega	 	GOLPE MONTACARGAS

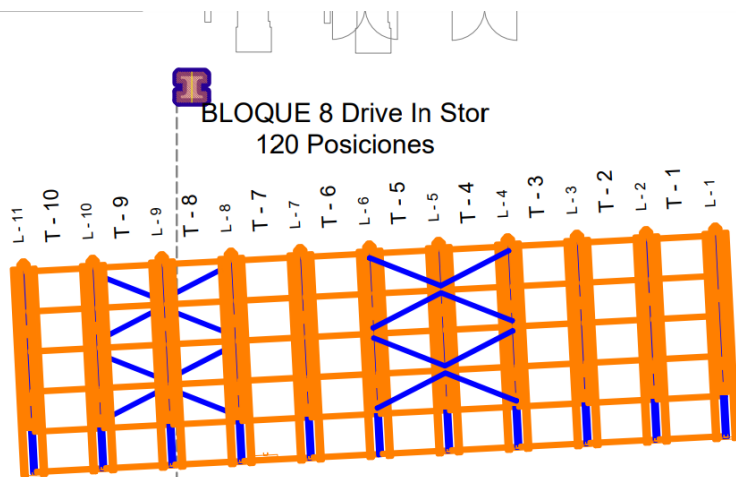
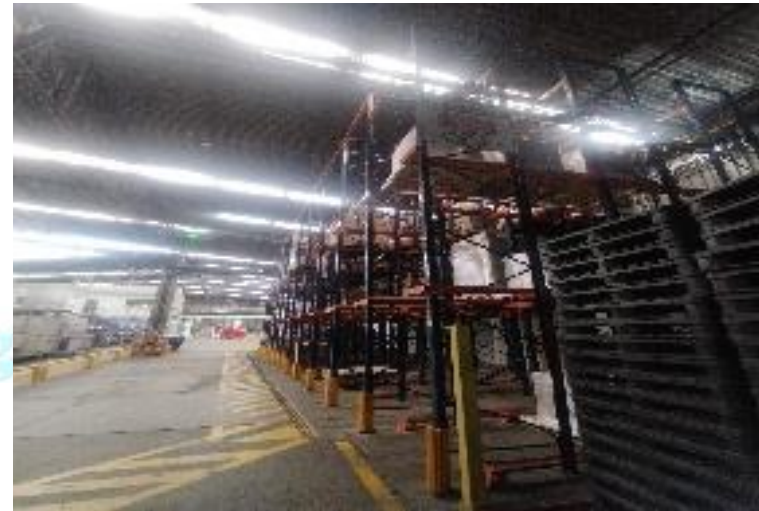
### 4.3 BLOQUE 8

BLOQUE TIPO- MARCA	<b>8 SELECTIVO STOR</b>	<b>% OPERACION 100</b>	<b>CAUSAS DEL DETERIORO: GOLPE MONTACARGAS</b>	<b>TIPO DE RIESGO</b>
POSICIONES	<b>120</b>			<b>AMARILLO</b>
POSICIONES INHABILITADAS	<b>0</b>

IT	POSICION	CANT	DESCRIPCION	FOTO ANTES	CAUSA DEL DETERIORO	ESPECIFICACIONES	FECHA INTERVENCION
9	L1	1	TOPE DE RIEL	 	GOLPE MONTACARGAS		
10	L5 Pos A	1	PUNTAL	 	GOLPE MONTACARGAS

11	L1-11	15	RIOSTRAS POSTERIORES	 	GOLPE MONTACARGAS		
12	L1-5 N1-3	15	RIOSTRA DIAGONAL

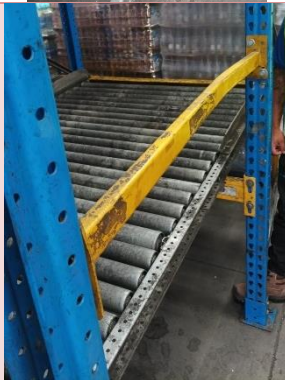
25	L1	2	PROTECTOR DE PUNTAL	 	GOLPE MONTACARGAS		
26	L1	25	DISTANCIADORES

GOLPE MONTACARGAS	1050mm	
27	B5C1N1	10 4	Riostras diagonal Riostra horizontal

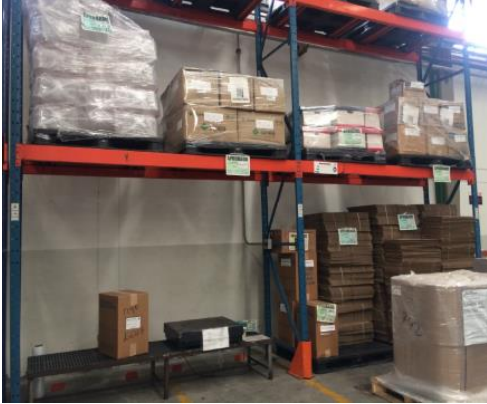
4.7BLOQUE 10

BLOQUE TIPO- MARCA	<b>10 SELECTIVO MEXROLL</b>	<b>% OPERACION 100</b>	<b>CAUSAS DEL DETERIORO:</b>	<b>TIPO DE RIESGO</b>	
POSICIONES	<b>12</b>				<b>AMARILLO</b>
POSICIONES INHABILITADAS	<b>0</b>				
<p>BLOQUE 10 Selectivo mexroll 12 Posiciones</p>

IT	POSICION	CANT	DESCRIPCION	FOTO ANTES	CAUSA DEL DETERIORO	ESPECIFICACIONES	FECHA INTERVENCION
36	C1 N2	1	VIGA SOPORTE	 	GOLPE MONTACARGAS

distanciador	 	Estructuras muy cerca sin distanciadores		
--	--	--------------	--	--	--	--

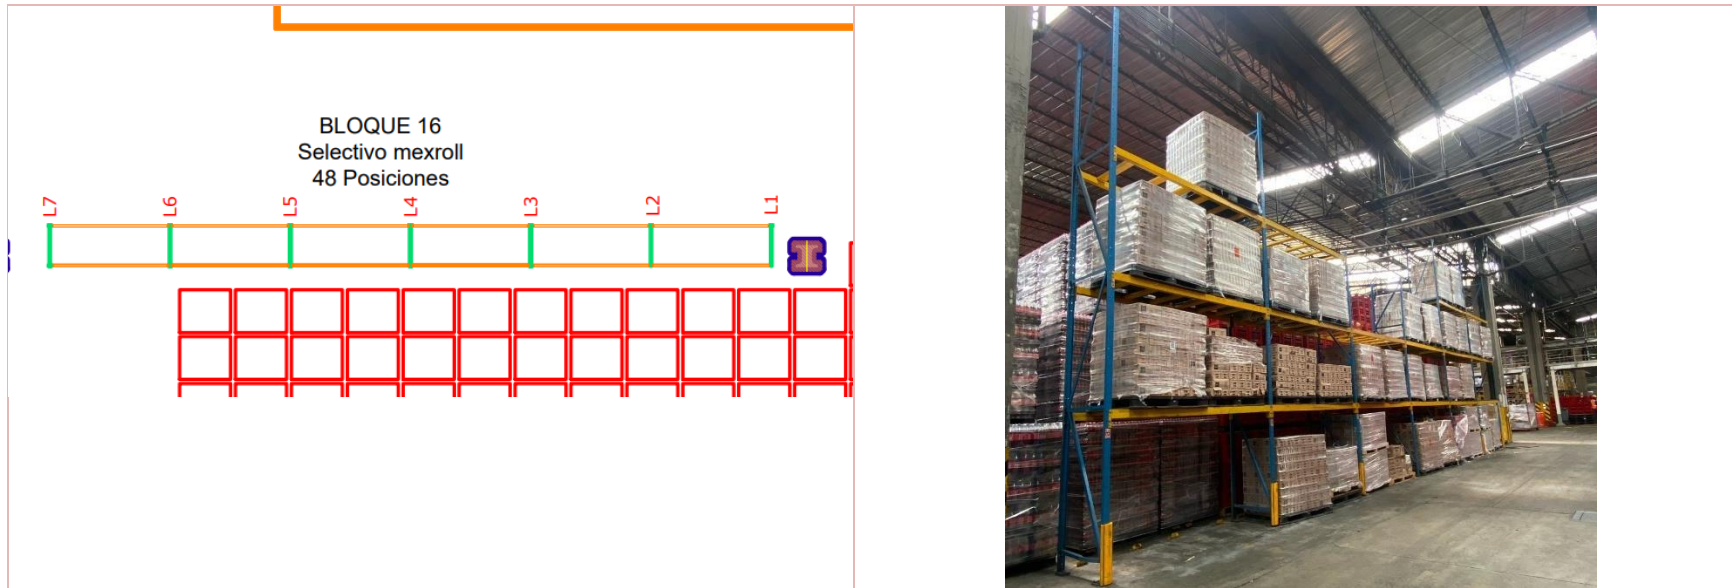
**4.7BLOQUE 16**

<i>BLOQUE TIPO- MARCA</i>	<b>16 SELECTIVO MEXROLL</b>	<b>% OPERACION 100</b>	<b>CAUSAS DEL DETERIORO:</b>	<b>TIPO DE RIESGO</b>
<i>POSICIONES</i>	<b>12</b>			<b>AMARILLO</b>
<i>POSICIONES INHABILITADAS</i>	<b>0</b>

IT	POSICION	CANT	DESCRIPCION	FOTO ANTES	CAUSA DEL DETERIORO	ESPECIFICACIONES	FECHA INTERVENCION
36		1	Protector de piso	 	Falta de pieza

2	Protector de puntal	 	Falta de pieza		
--	--	---	---------------------	--	----------------	--	--

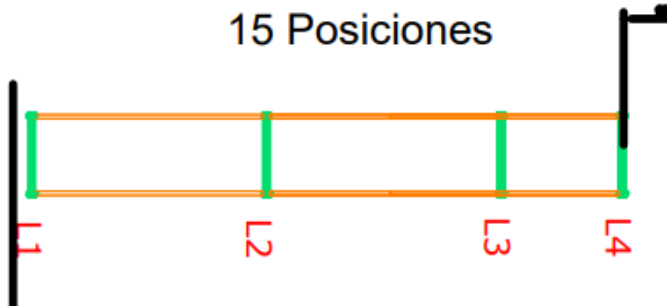
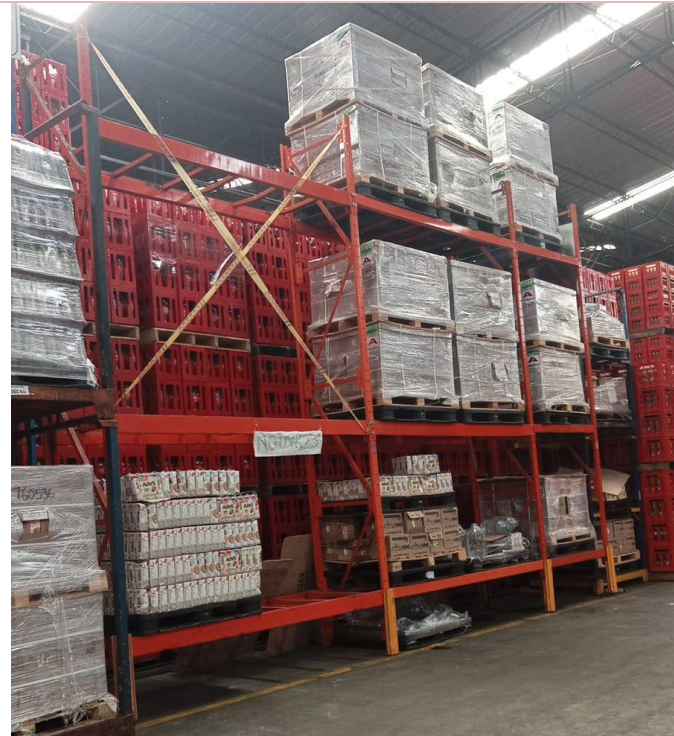
#### 4.7BLOQUE 14

<i>BLOQUE TIPO- MARCA</i>	<b>14 SELECTIVO MEXROLL</b>	<b>% OPERACION 100</b>	<b>CAUSAS DEL DETERIORO:</b>	<b>TIPO DE RIESGO</b>
<i>POSICIONES</i>	<b>15</b>			<b>AMARILLO</b>
<i>POSICIONES INHABILITADAS</i>	<b>4</b>

36	C1-3 N1-3	45	PUENTES

GOLPE	837mm	
	C1	1	VIGA DE SOPORTE

GOLPE DE MONTACARGAS	2743mm

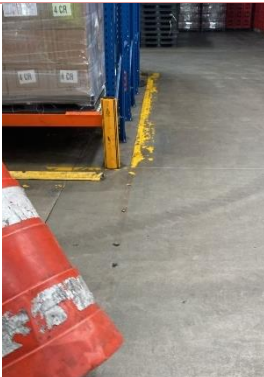
GOLPE DE MONTACARGAS	1047mm	
L28	1	PROTECTOR DE PISO

FALTA DE PIEZA		
C25 N1, 3	2		 	GOLPE DE MONTACARGAS

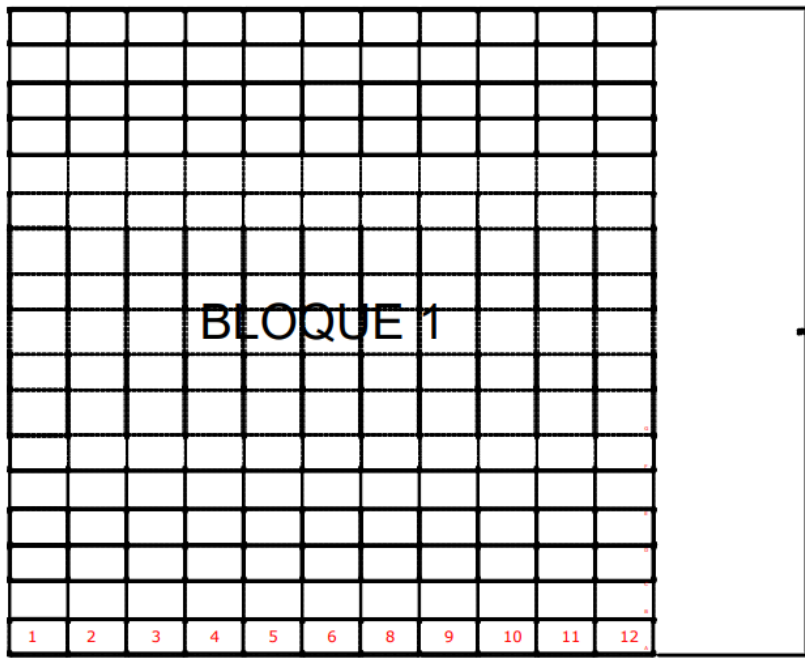
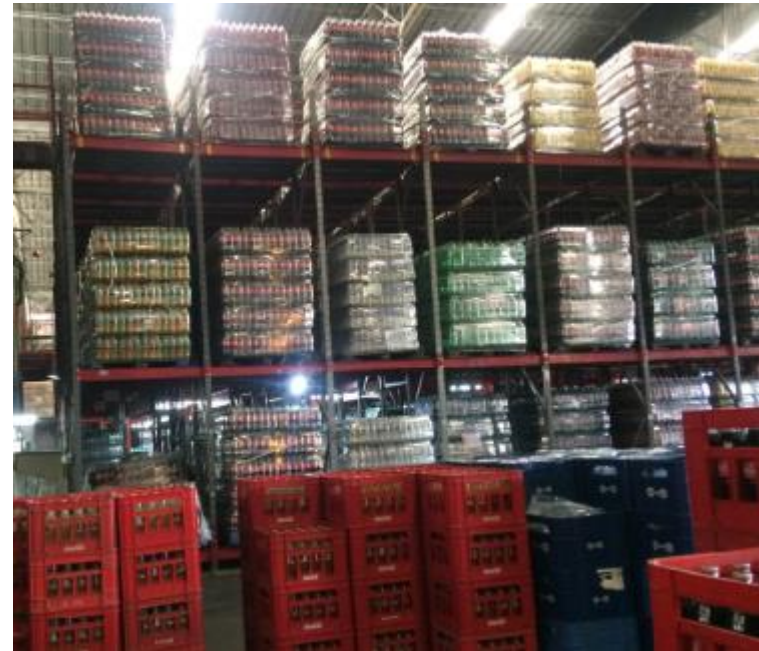
IT	POSICION	CANT	DESCRIPCION	FOTO ANTES	CAUSA DEL DETERIORO	ESPECIFICACIONES	FECHA INTERVENCION
	BLOQUE TIPO- MARCA	1	TUNEL DE ARMADO	% OPERACION	CAUSAS DEL DETERIORO: GOLPE MONTACARGAS		TIPO DE RIESGO
	POSICIONES	1476					AMARILLO
	POSICIONES INHABILITADAS

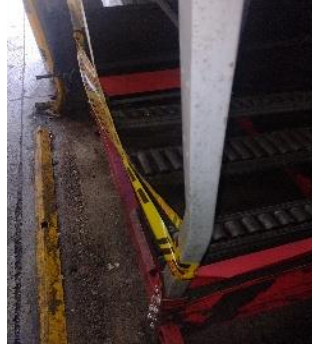
IT	POSICION	CANT	DESCRIPCION	FOTO ANTES	CAUSA DEL DETERIORO	ESPECIFICACIONES	FECHA INTERVENCION
37	ZONA B L12, 11, 10, 6 Pos A L12 Pos C	5	PUNTAL PLATINA EN U

GOLPE MONTACARGAS

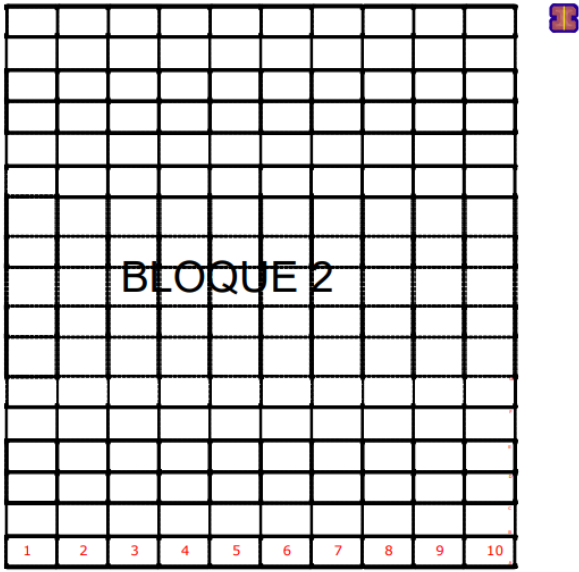
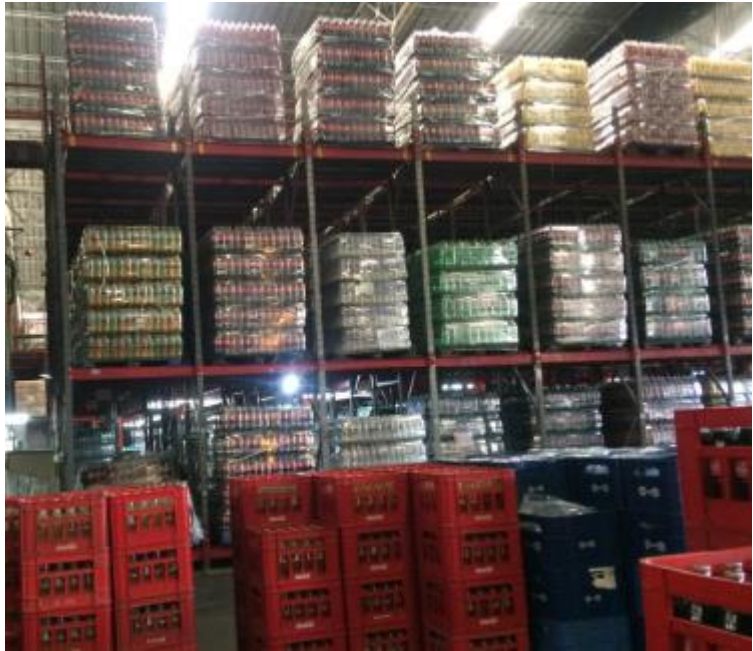
IT	POSICION	CANT	DESCRIPCION	FOTO ANTES	CAUSA DEL DETERIORO	ESPECIFICACIONES	FECHA INTERVENCION
	BLOQUE TIPO- MARCA	<b>2</b>	<b>TUNEL DE ARMADO</b>		<b>CAUSAS DEL DETERIORO: GOLPE MONTACARGAS</b>		<b>TIPO DE RIESGO</b>
	POSICIONES	<b>1476</b>	% OPERACION			<b>AMARILLO</b>	
	POSICIONES INHABILITADAS						
<p>BLOQUE 2B Armado Mexroll</p>

IT	POSICION	CANT	DESCRIPCION	FOTO ANTES	CAUSA DEL DETERIORO	ESPECIFICACIONES	FECHA INTERVENCION
37	C4	1	VIGA DE INICIO		GOLPE MONTACARGAS	1520mm	
38			RIOSTRA DIAGONAL		GOLPE		
39	ZONA B L 2, 3, 5, 6, ZONA A L2, 4, 5, 6, 7, 8, 11	11	PUNTAL

GOLPE MONTACARGAS

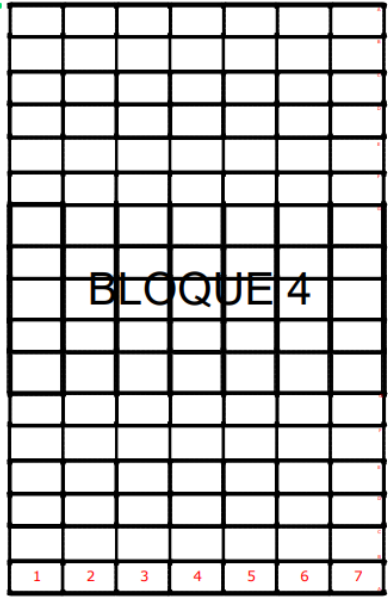
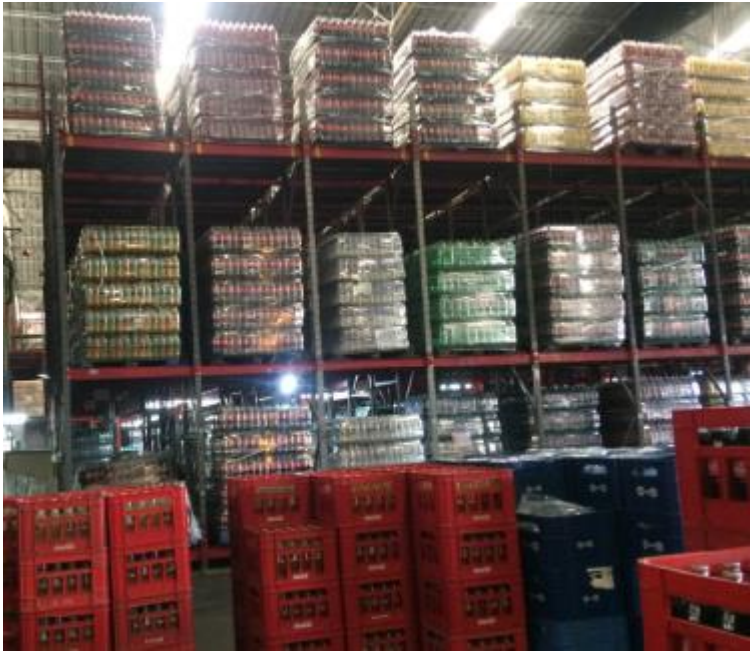
IT	POSICION	CANT	DESCRIPCION	FOTO ANTES	CAUSA DEL DETERIORO	ESPECIFICACIONES	FECHA INTERVENCION
	BLOQUE TIPO- MARCA	<b>4</b>	<b>TUNEL DE ARMADO</b>		<b>CAUSAS DEL DETERIORO: GOLPE MONTACARGAS</b>		<b>TIPO DE RIESGO</b>
	POSICIONES	<b>1476</b>	<b>% OPERACION</b>			<b>AMARILLO</b>	
	POSICIONES INHABILITADAS						
<p>BLOQUE 4B Armado Mexroll</p>

IT	POSICION	CANT	DESCRIPCION	FOTO ANTES	CAUSA DEL DETERIORO	ESPECIFICACIONES	FECHA INTERVENCION
37	L6	1	VIGA DE INICIO		GOLPE MONTACARGAS	1515mm	
38	L3, 8 N1 L5	4	RIOSTRA DIAGONAL		GOLPE		
39	ZONA B L8,	4	PUNTAL

GOLPE MONTACARGAS
