INFORME FINAL DE MANTENIMIENTO
OP 1633 CALI - 2024

**INFORME MANTENIMIENTO PREVENTIVO CORRECTIVO
COCA COLA FEMSA CALI**

En el presente informe se evidencian las actividades de mantenimiento correctivo y preventivo de estantería de almacenamiento logístico de la Planta de Coca Cola FEMSA Cali.

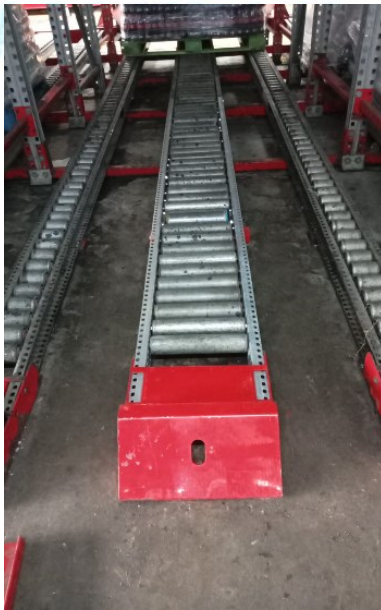
PROTECTORES DE RIEL

El mantenimiento realizado incluyó varias acciones específicas. Primero, se lavó la estructura utilizando una hidrolavadora y el detergente Simple Green. Durante el proceso, se detectó que las vigas de soporte del segundo y tercer nivel estaban desniveladas; por lo tanto, se procedió a nivelarlas con un nivel de gota y un nylon, además de reemplazar la tornillería en dichas vigas. Simultáneamente, se revisaron las camas de rodillos y se llevaron a cabo los cambios necesarios en los rodillos dinámicos, así como en los impactos y frenos. Se instalaron los radapiés en la plataforma y, en el primer nivel, se reemplazaron los protectores de riel dañados, así como los rieles y rodillos que también estaban golpeados

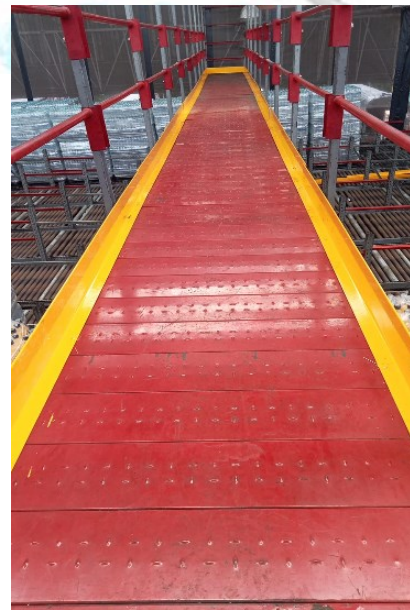
**RODAPIE DE LAS
PLATAFORMA**

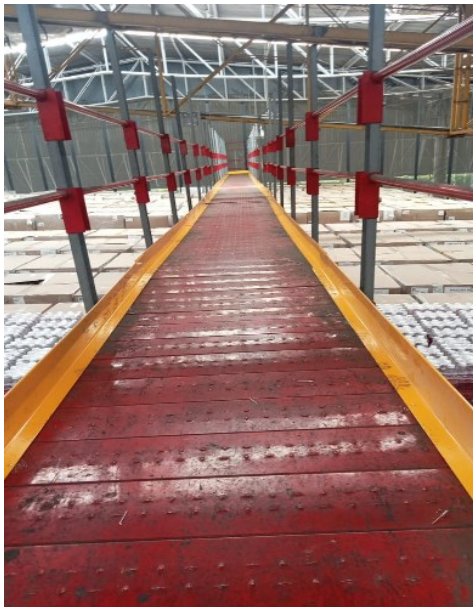
RODAPIE DE LAS PLATAFORMA

Se nivelaron las vigas de soporte del segundo nivel con un nivel de gota y un nylon, reemplazando la tornillería al mismo tiempo, Se inicia una inspección detallada en las camas de rodillos del tercer nivel con el objetivo de verificar las velocidades y detectar posibles daños o golpes en el material. Durante la revisión, se identifican rodillos tipo freno dañados y se observa que calles se encuentran deshabilitadas debido a problemas con los tres tipos de frenos (dinámico, freno e impacto). En este contexto, se consulta con el especialista para coordinar la obtención de rodillos almacén Se procede al cambio de los rodillos en estas calles y, además, se realiza una ecualización en las camas de rodillos para asegurar un descenso adecuado de las estibas. Posteriormente, se llevan a cabo pruebas de velocidad y se entrega el área al especialista una vez finalizadas estas acciones, Además, se instalaron los rodapiés en la plataforma. En el primer nivel, se cambiaron los protectores y rieles que se encontraban golpeados.

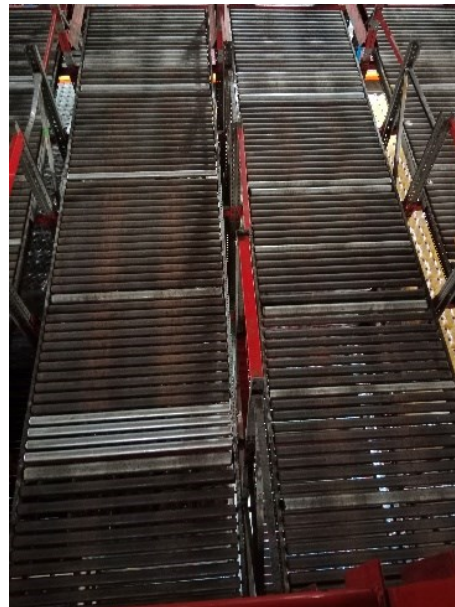
CAMBIO DE RODILLERIA

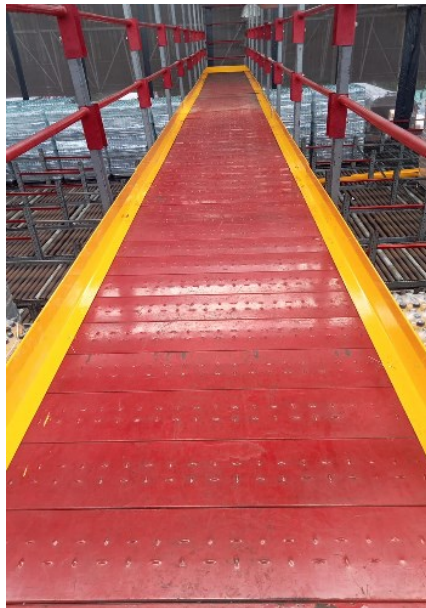
RODAPIE DE LAS PLATAFORMA

Se nivelaron las vigas de soporte del segundo nivel con un nivel de gota y un nylon, reemplazando la tornillería al mismo tiempo, Se inicia una inspección detallada en las camas de rodillos del tercer nivel con el objetivo de verificar las velocidades y detectar posibles daños o golpes en el material. Durante la revisión, se identifican rodillos tipo freno dañados y se observa que calles se encuentran deshabilitadas debido a problemas con los tres tipos de frenos (dinámico, freno e impacto). En este contexto, se consulta con el especialista para coordinar la obtención de rodillos almacén Se procede al cambio de los rodillos en estas calles y, además, se realiza una eualización en las camas de rodillos para asegurar un descenso adecuado de las estibas. Posteriormente, se llevan a cabo pruebas de velocidad y se entrega el área al especialista una vez finalizadas estas acciones, Además, se instalaron los rodapiés en la plataforma. En el primer nivel, se cambiaron los protectores y rieles que se encontraban golpeados, Además, se sustituyeron cuatro puntales tipo Mexroll que habían sido dañados por el montacargas.

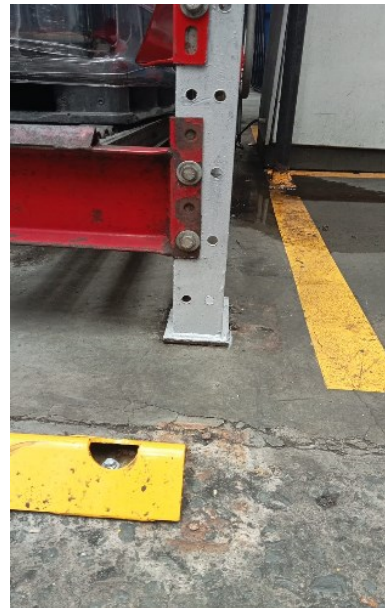
CAMBIO DE PUNTALES

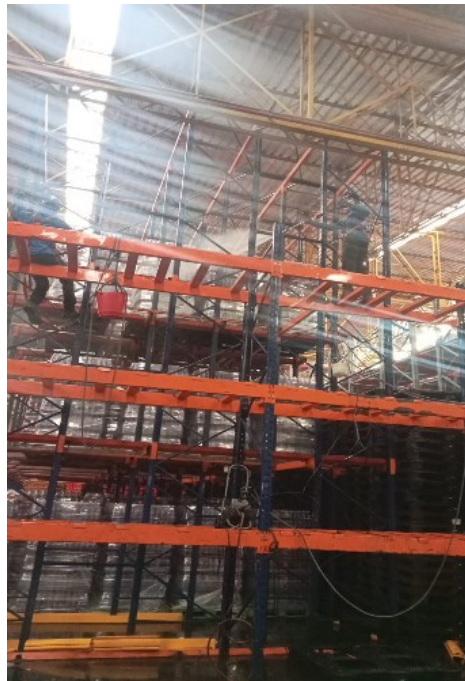
LAVADO DE ESTRUCTURA

Se procede a lavar la estructura de almacenamiento utilizando una hidrolavadora y el detergente Simple Green. Primero se enjuaga la estructura, luego se aplica el jabón, se restrega con cepillos y escoba, y se enjuaga nuevamente para posteriormente secarla. Posteriormente, se revisan todas las piezas para asegurarse de que estén en buen estado. Se detecta que los tornillos de las riostras están desajustados o no tienen el torque necesario se procede a ajustar la tornillería y se utiliza un torquímetro para verificar que las libras sean las adecuadas para concluir las actividades en este bloque y se entrega en buen estado y sin ninguna posición deshabilitada.

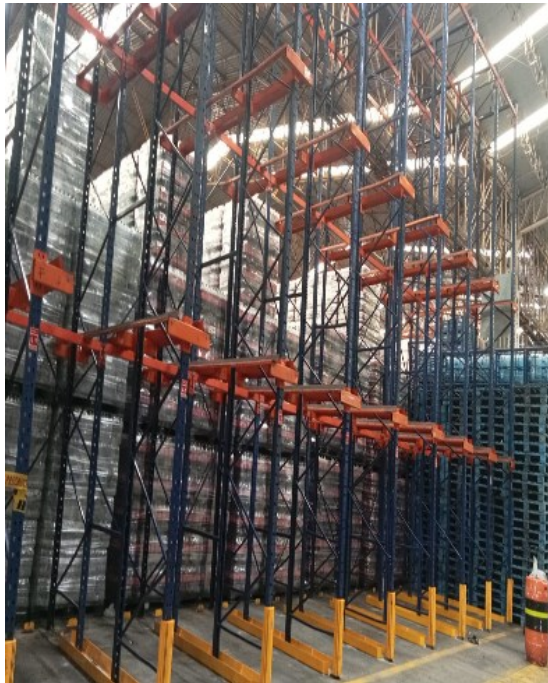
ESTRUCTURA LAVADA

Se procede a lavar la estructura de almacenamiento utilizando una hidrolavadora y el detergente Simple Green. Primero, se enjuaga la estructura, luego se aplica el jabón, se restrega con cepillos y escoba, y se enjuaga nuevamente para posteriormente secarla.

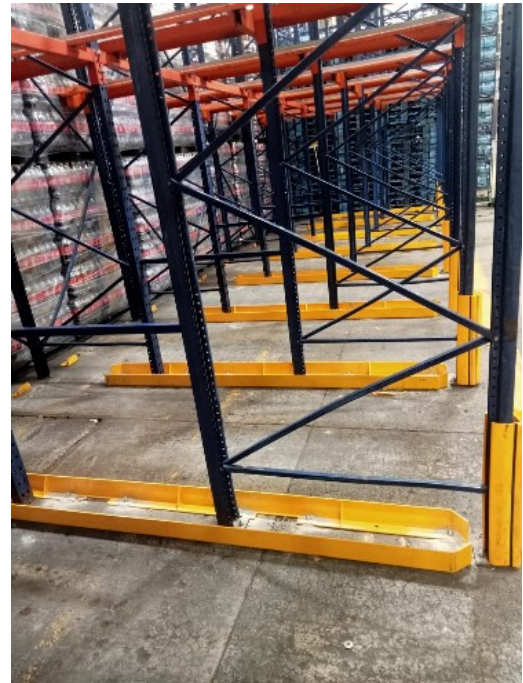
CAMBIO DE OMEGAS A RIELES OMEGA

Simultáneamente, se realiza el cambio de tornillería en los bastidores que se encuentran en mal estado y se usa un torquímetro para asegurar que la presión sea la correcta. Se reemplazan las riostras golpeadas, incluyendo las diagonales, horizontales y posteriores. También se cambian los topes de piso que se encuentran oxidados o dañados por golpes. Se sustituyen los puntales dañados los cuales tenían golpes de frente o de lado y los cuales tenían posiciones deshabilitadas. Se reemplazan las omegas por rieles omega para ofrecer una mejor protección a la estructura, mejorando su apariencia visual al eliminar golpes y deformaciones esto se hace en todo el bloque.

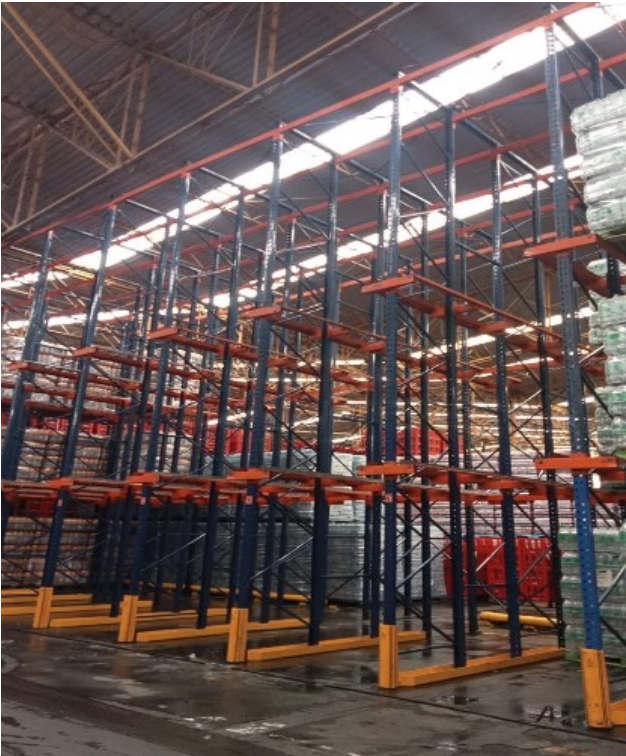
LAVADO DE ESTRUCTURA

Se procede a lavar la estructura de almacenamiento utilizando una hidrolavadora y el detergente Simple Green. Primero, se enjuaga la estructura, luego se aplica el jabón, se restrega con cepillos

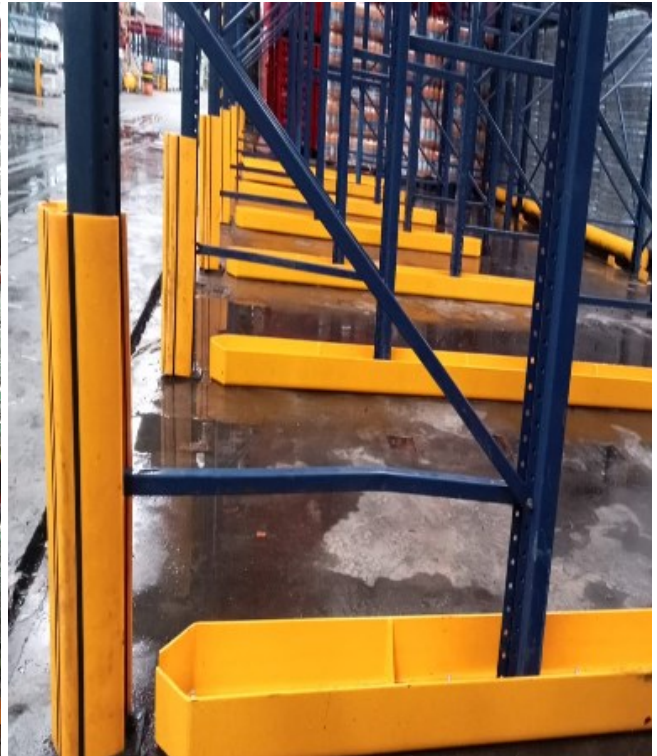
CAMBIO DE OMEGAS POR RIELES OMEGA

y escoba, y se enjuaga nuevamente para posteriormente secarla. Simultáneamente, se realiza el cambio de tornillería en los bastidores que se encuentran en mal estado y se usa un torquímetro para asegurar que la presión sea la correcta. Se reemplazan las riostras golpeadas, incluyendo las diagonales, horizontales y posteriores. También se cambian los topes de piso que se encuentran oxidados o dañados por golpes. Se sustituyen los puntales dañados los cuales tenían golpes de frente o de lado y los cuales tenían posiciones deshabilitadas. Se reemplazan las omegas por rieles omega para ofrecer una mejor protección a la estructura, mejorando su apariencia visual al eliminar golpes y deformaciones esto se hace en todo el bloque.

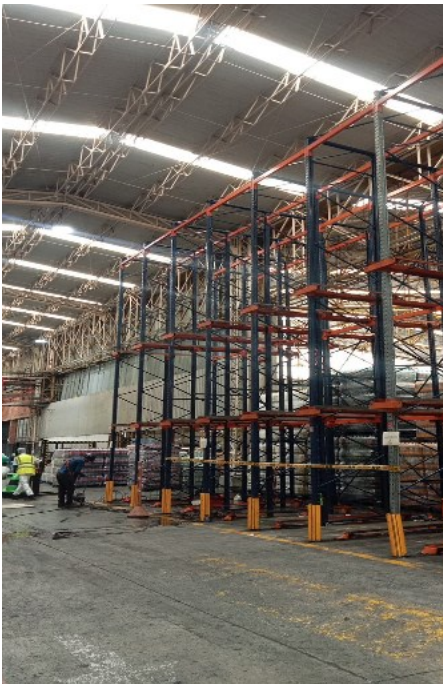
LAVADO DE ESTRUCTURA

Se procede a realizar una inspección de la estructura de almacenamiento y se detecta la necesidad de lavarla, así como la presencia de numerosos puntales oxidados en la parte inferior. Se coordina con el especialista de turno para llevar a cabo una limpieza adecuada, asegurándose de que las posiciones estén desocupadas.

Se inicia el proceso de lavado conectando la hidrolavadora, enjuagando la estructura, aplicando el detergente Simple Green y enjuagando nuevamente antes de secar. Se

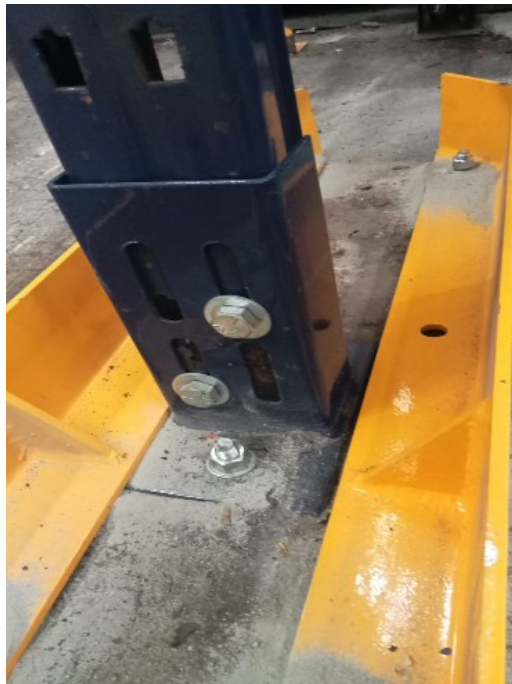
INSTALACION DE NIVELADORES

A medida que avanza el lavado, se descubren cartelas dañadas, que se cambian de inmediato para evitar deshabilitar posiciones. También se instalan niveladores de puntal para mejorar la estabilidad de los puntales oxidados en la parte inferior. Estos niveladores se fijan con tornillos y anclajes.

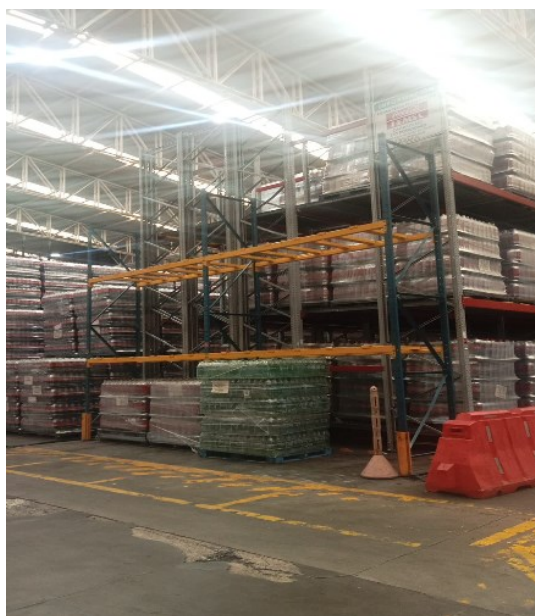
LAVADO DE ESTRUCTURA Y PUENTES DE RESISTENCIA

Se realiza un diagnóstico para determinar las acciones necesarias en la estructura. Se identifica que la estructura está sucia, cubierta de polvo, y que carece de puentes en las calles.

A continuación, se procede con el mantenimiento instalando los puentes de resistencia. Estos puentes proporcionan mayor rigidez a la estructura y ayudan a que las estibas queden bien colocadas y centradas para los montacargas. La instalación se realiza con tornillos autoperforantes.

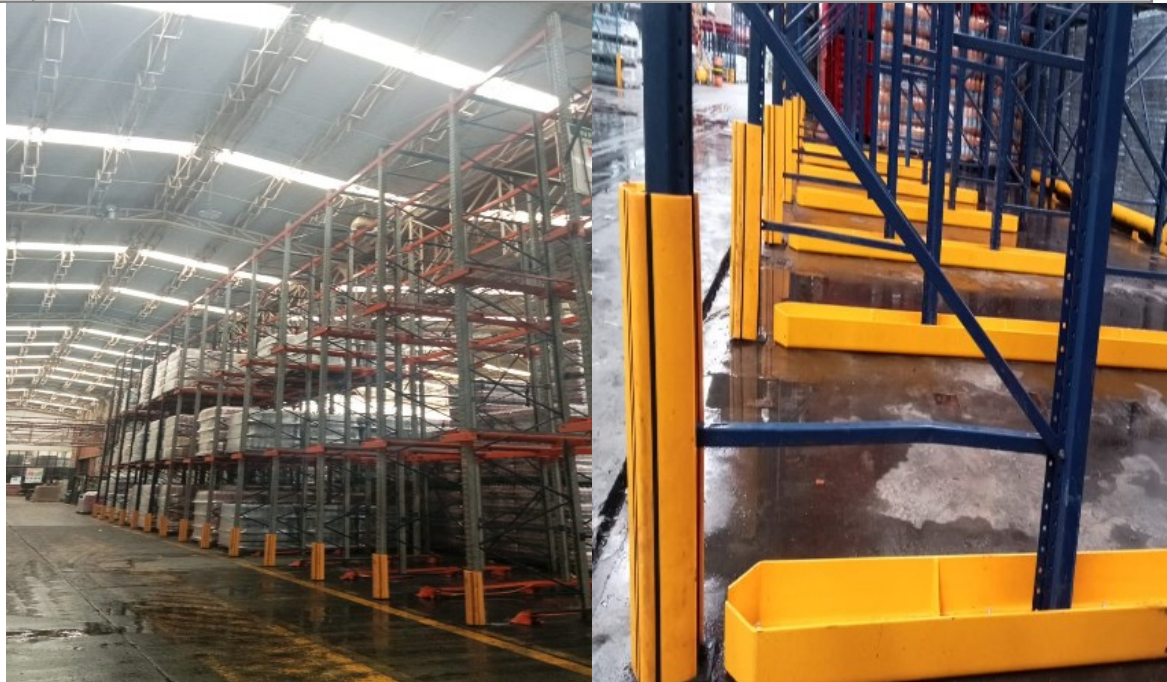
LAVADO DE ESTRUCTURA

CAMBIO DE OMEGA POR RIEL OMEGA

A medida que avanza el proceso de lavado, se identifican y reemplazan las piezas dañadas, como las cartelas, para evitar la deshabilitación de posiciones. Se sustituyen riostras diagonales, horizontales y posteriores que se encuentran golpeadas para mejorar la resistencia de los bastidores. También se reemplazan los topes de piso para proteger las riostras posteriores de posibles impactos.

Se cambian los tornillos de los bastidores que están en mal estado, y se ajustan utilizando un torquímetro para asegurar que tengan la presión adecuada, contribuyendo a una mayor rigidez de la estructura. Además, se sustituyen las omegas por rieles omega, lo que proporciona una mejor protección a la estructura y mejora su apariencia al eliminar golpes y deformaciones.

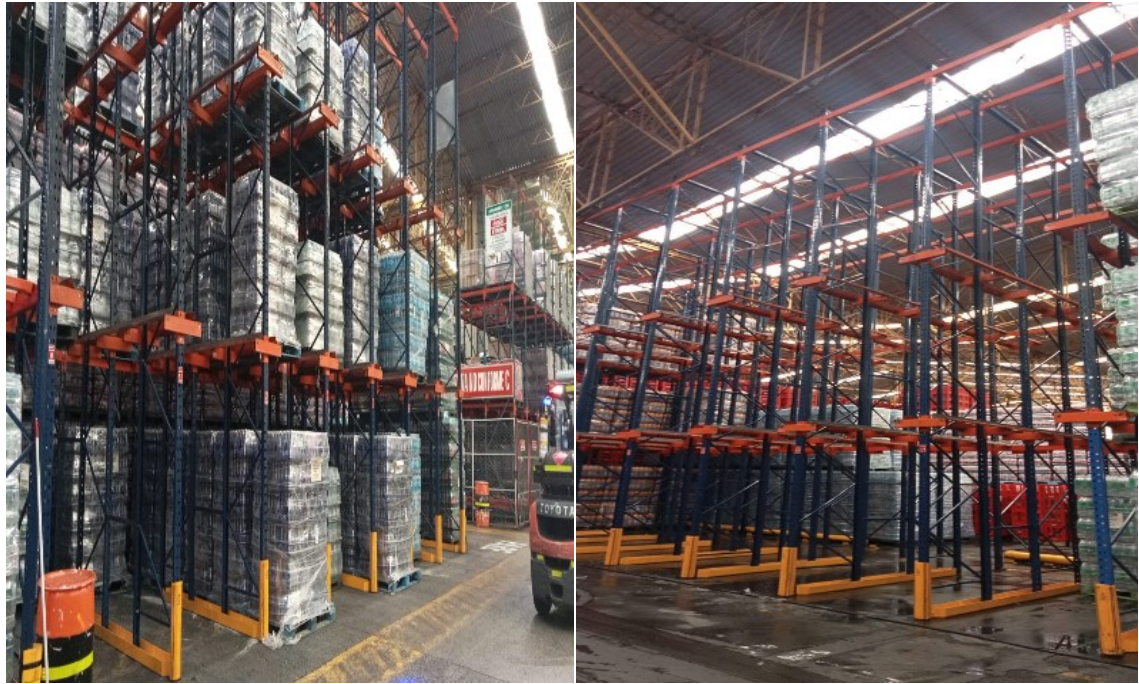
CAMBIO DE PIEZAS GOLPEDAS

LAVADO DE ESTRUCTURA

A medida que avanza el proceso de lavado, se identifican y reemplazan las piezas dañadas, como las cartelas, para evitar la des habilitación de posiciones. Se sustituyen riostras diagonales, horizontales y posteriores que se encuentran golpeadas para mejorar la resistencia de los bastidores. También se reemplazan los topes de piso para proteger las riostras posteriores de posibles impactos.

torquímetro para asegurar que tengan la presión adecuada, contribuyendo a una mayor rigidez de la estructura. Además, se sustituyen las omegas por rieles omega, lo que proporciona una mejor protección a la estructura y mejora su apariencia al eliminar golpes y deformaciones.

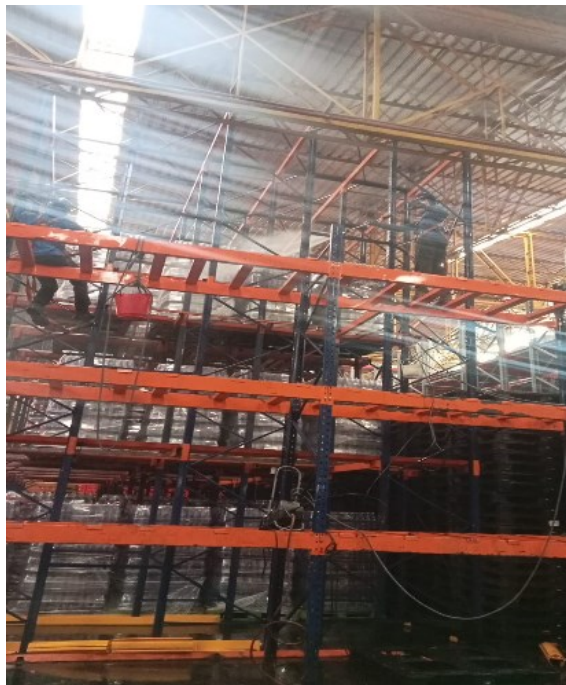
LAVADO DE ESTRUCTURA

Se realiza un diagnóstico para determinar las acciones necesarias en la estructura. Se identifica que la estructura está sucia y cubierta de polvo, las vigas de soporte presentan oxidación, la tornillería está en mal estado, y la estructura está desnivelada.

El lavado de la estructura comienza conectando la hidrolavadora y enjuagando la superficie. Se aplica el detergente Simple Green y se restregar con cepillos y una escoba para eliminar la suciedad. Posteriormente, se realiza un nuevo enjuague y se seca la estructura con trapos limpios.

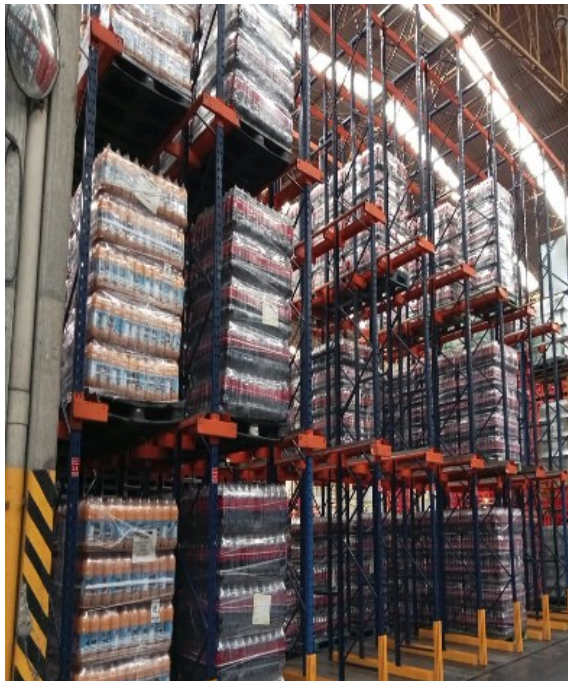
CAMBIO DE PIEZAS GOLPEADAS

A medida que avanza el lavado, se descubren cartelas dañadas, que se cambian de inmediato para evitar deshabilitar posiciones. También se instalan niveladores de puntal para mejorar la estabilidad de los puntales oxidados en la parte inferior. Estos niveladores se fijan con tornillos y anclajes.

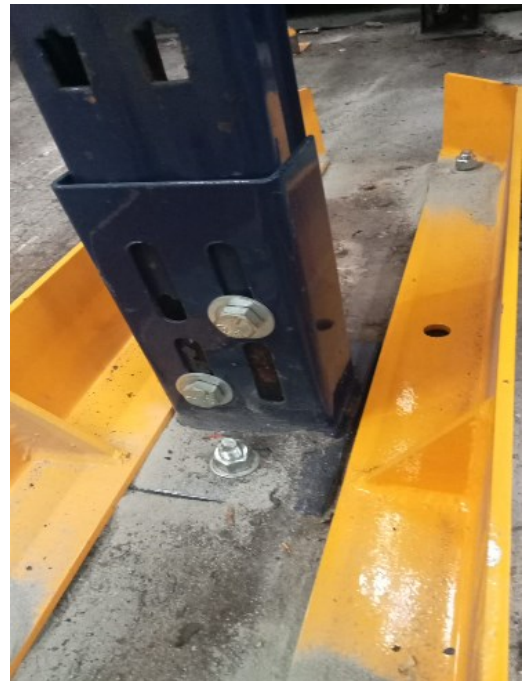
INSTALACION DE NIVELADORES

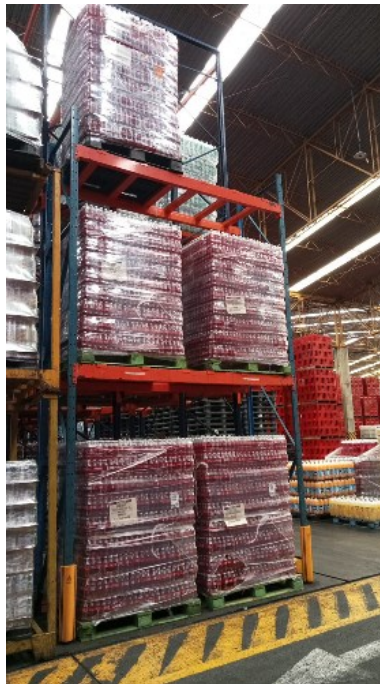
ESTRUCTURA

Se realiza un diagnóstico para determinar las acciones necesarias en la estructura. Se observa que está sucia y cubierta de polvo, y que la tornillería se encuentra en mal estado.

Se detecta que la tornillería de los bastidores y las vigas está en mal estado, por lo que se procede a reemplazar los tornillos para mejorar la rigidez de la estructura. Se utiliza un torquímetro para verificar que los tornillos tengan el par de apriete adecuado.

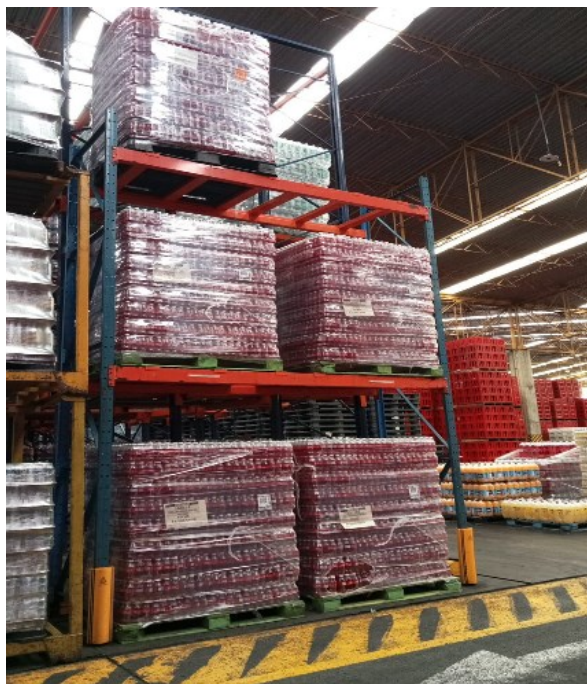
LAVADO DE ESTRUCTURA Y ESTA ALINEADA

La estructura está desnivelada, por lo que se desancla y se nivela utilizando niveles de gota y de agua. Se colocan las calzas necesarias y se vuelve a anclar la estructura en su posición correcta.

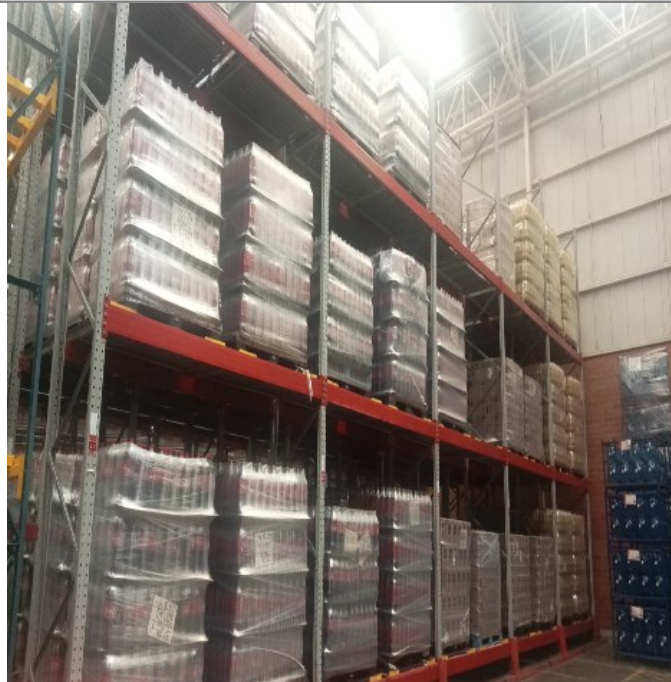
ESTRUCTURA

Se realiza un diagnóstico para determinar las acciones necesarias en la estructura. Se identifica que la estructura está sucia y cubierta de polvo. Además, se observa que los tornillos de los bastidores de las vigas y las camas de rodillos necesitan un ajuste para proporcionar una adecuada rigidez a la estructura.

Algunos rodillos presentaban pequeños saltos. Se opta por canibalizar estos rodillos o cambiar su posición, colocándolos en la parte trasera donde experimentan menos esfuerzo en comparación con los de la parte delantera.

Una vez que se ha lavado cada sección, se procede a ajustar la tornillería mencionada anteriormente. Se utiliza un torquímetro para verificar que los tornillos tengan el par de apriete adecuado. Este ajuste asegura que los bastidores y vigas de soporte estén firmes, minimizando el movimiento de la estructura y evitando su desalineación.

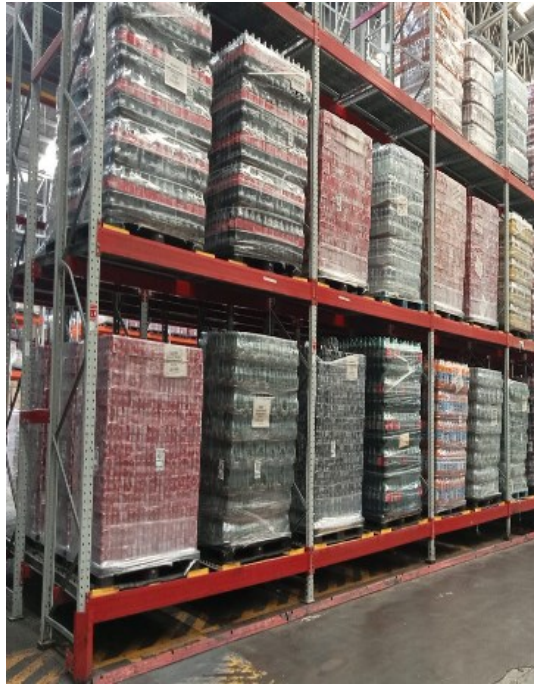
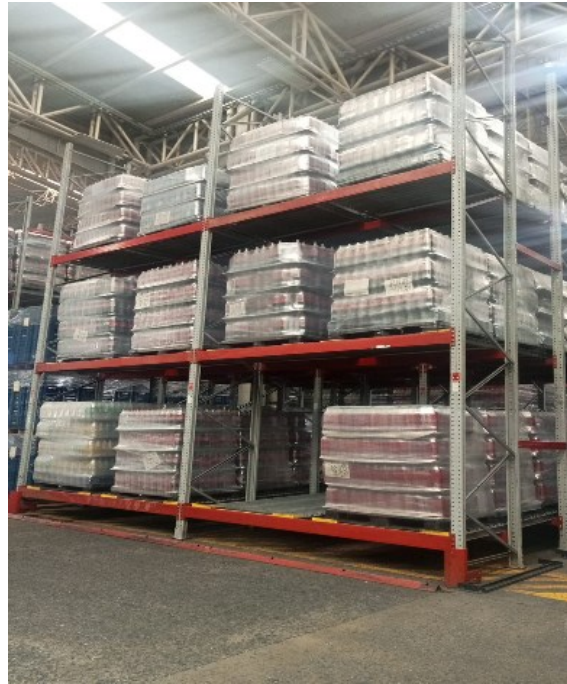
Se realiza un diagnóstico para determinar las acciones necesarias en la estructura. Se identifica que la estructura está sucia y cubierta de polvo. Además, se observa que los tornillos de los bastidores de las vigas y las camas de rodillos necesitan un ajuste para proporcionar una adecuada rigidez a la estructura.

Algunos rodillos presentaban pequeños saltos. Se opta por canibalizar estos rodillos o cambiar su posición, colocándolos en la parte trasera donde experimentan menos esfuerzo en comparación con los de la parte delantera.

Una vez que se ha lavado cada sección, se procede a ajustar la tornillería mencionada anteriormente. Se utiliza un torquímetro para verificar que los tornillos tengan el par de apriete adecuado. Este ajuste asegura que los bastidores y vigas de soporte estén firmes, minimizando el movimiento de la estructura y evitando su desalineación.

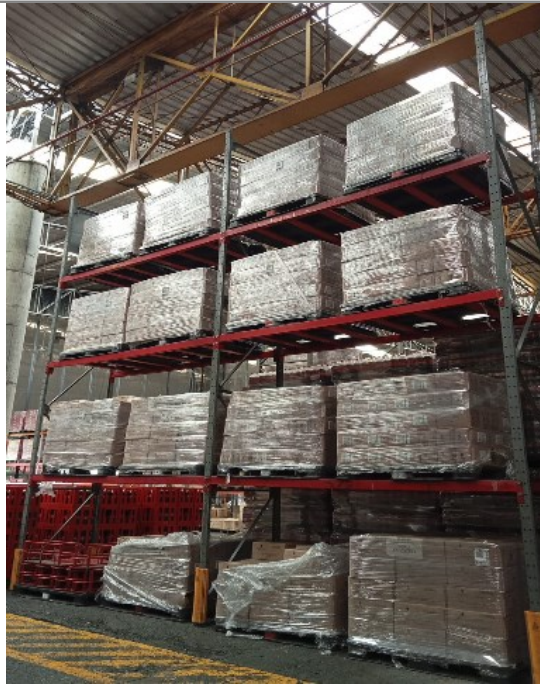
CAMBIO DE VIGA SOPORTE

Se realiza una inspección de la estructura y se confirma que la tornillería está en óptimas condiciones y que la estructura está nivelada. El único reemplazo necesario es una viga de soporte que está golpeada. Esta viga se cambia y se instala con tornillos nuevos. Posteriormente, se nivela utilizando un nivel de gota y se entrega la estructura al especialista en turno.

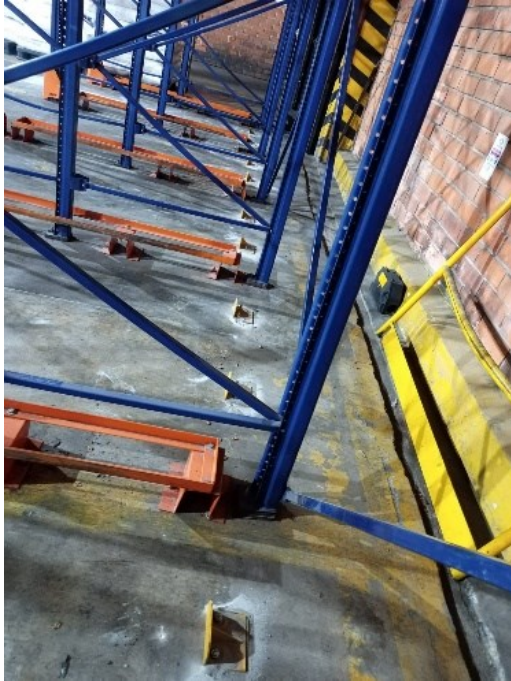
CAMBIO DE PIEZAS GOLPEADAS

Finalmente, se sustituyen las piezas dañadas de la estructura. Se cambian las vigas de amarre, las

riostros posteriores (la mayoría de las cuales estaban dobladas) y los topes de piso, que ayudan a evitar que las estibas golpeen las riostras o la pared.

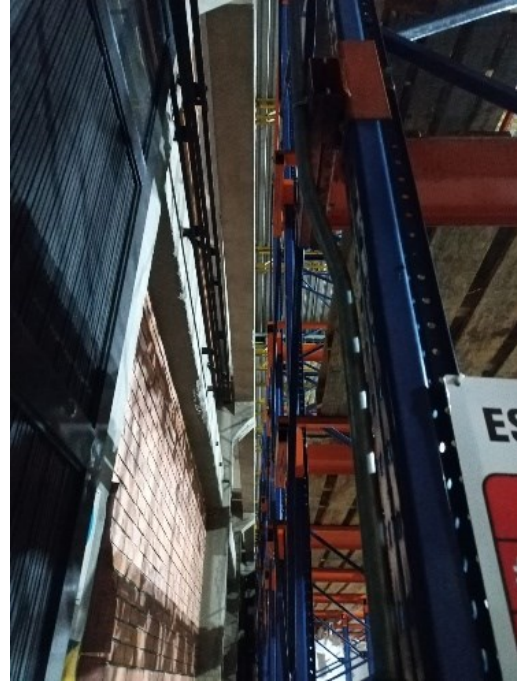
CAMBIO DE RISOSTRAS GOLPEADAS

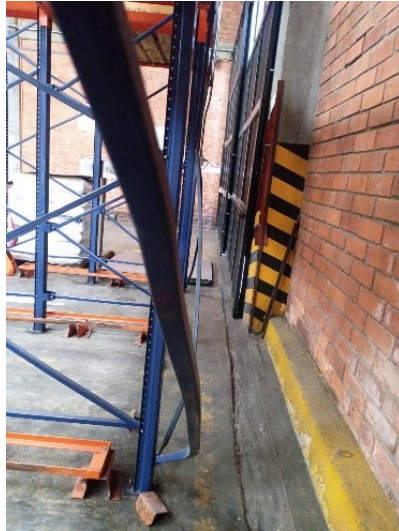
CAMBIO DE PIEZAS GOLPEADAS

Finalmente, se sustituyen las piezas dañadas de la estructura. Se cambian las vigas de amarre, las riostras posteriores (la mayoría de las cuales estaban dobladas) y los topes de piso, que ayudan a evitar que las estibas golpeen las riostras o la pared.

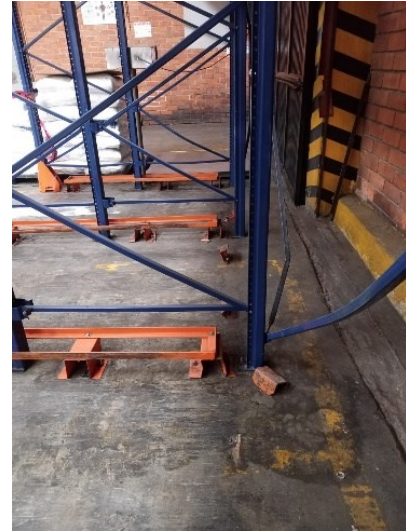
ESTRUCTURA

Se realiza un diagnóstico para determinar las acciones necesarias en la estructura. Se identifica que la estructura está sucia, cubierta de polvo, y presenta varios problemas: los protectores de puntal no son los adecuados, algunas piezas están golpeadas, y los topes de piso están dañados u oxidados.

Se reemplazan todos los protectores de puntal por los protectores de plástico amarillos estandarizados por Coca-Cola, ya que ofrecen una mejor protección para los puntales.
