INFORME FINAL DE MANTENIMIENTO
OP 1712 PEREIRA - 2025

**INFORME MANTENIMIENTO PREVENTIVO CORRECTIVO
COCA COLA FEMSA PEREIRA**

LOCACIÓN	PEREIRA	POSICIONES INTERVENIDAS	72
ACTIVIDAD DESARROLLADA	MTTO CORRECTIVO CEDI PEREIRA		
NUMERO DE OP AMWELDING	1712	FECHA INICIO DE LABOR	16 SEP 2025
TIEMPO TOTAL DE LABOR	3 DIAS DE TRABAJO	FECHA FINALIZACION	20 SEP 2025

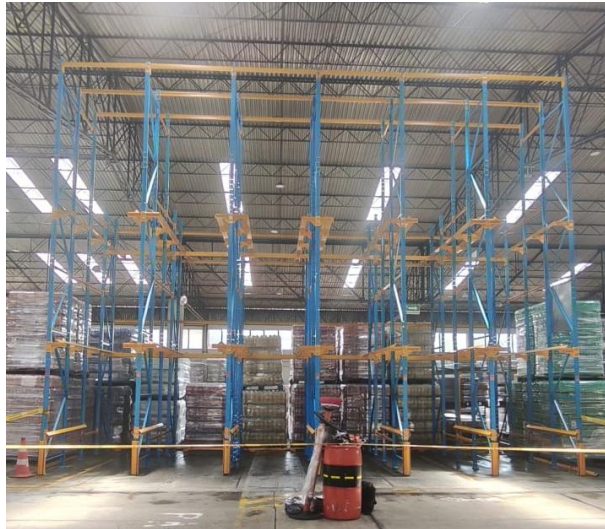
Bq 1

se realiza el lavado en la totalidad de la estructura haciendo uso de hidro lavadora, jabón Simple green y una bayetilla para restregar las piezas. Posteriormente se retiraba el agua estancada con Escoba.
