INFORME DE DIAGNOSTICO DE MANTENIMIENTO COCA COLA FEMSA TOCANCIPA

En el presente informe se evidencian las actividades de diagnóstico realizado a la estantería de la PLANTA de Coca Cola FEMSA TOCANCIPA.

La actividad se realizó el día 21 de enero de 2025

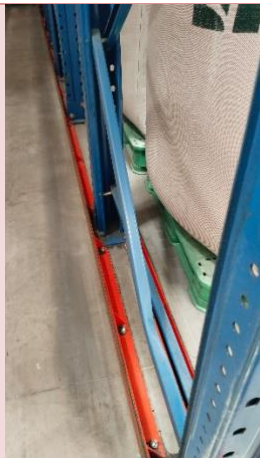
IT	POSICION	CANT	DESCRIPCION	FOTO ANTES	CAUSA DEL DETERIORO	ESPEIFICACIONES	FECHA INTERVENCION
	L5 N1	1	RIOSTRA DIAGONAL

GOLPE		
	C8, 11 N1	2	RIOSTRA POSTERIOR

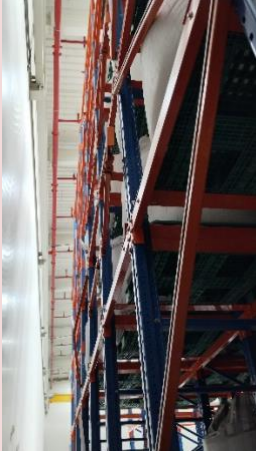
C9 N2	1	VIGA DE TOPE

PIEZA SUELTA		
--	-------	---	--------------	--	--------------	--	--

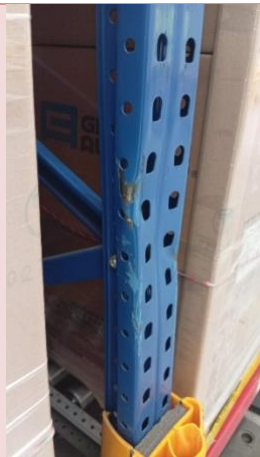
L6, 5, 10, 11	4	PUNTAL

GOLPE MONTACARGAS	DE		
--	---------------	---	--------	--	----------------------	----	--	--

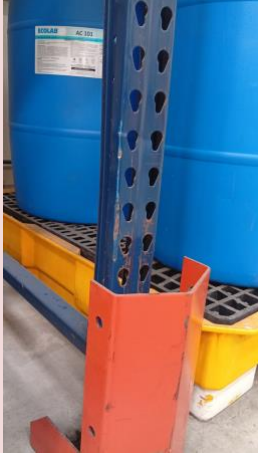
L4 PosA	1	PUNTAL

GOLPE	ROLADO	
--	---------	---	--------	--	-------	--------	--

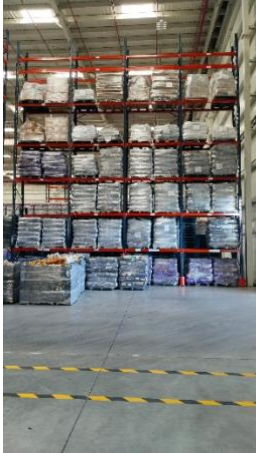
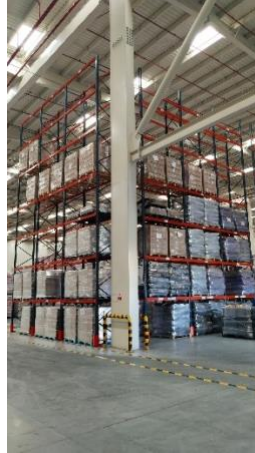
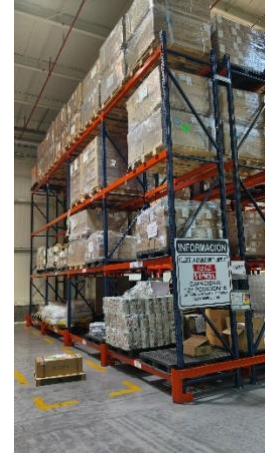
La mayoría de los bloques no cuentan demarcación individual de puntal y/o el cartel informativo esta incompleto

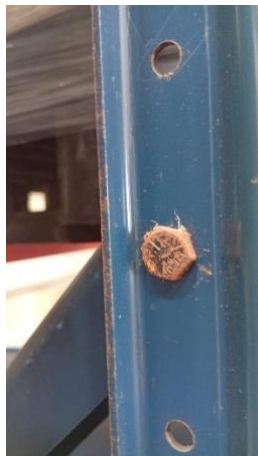
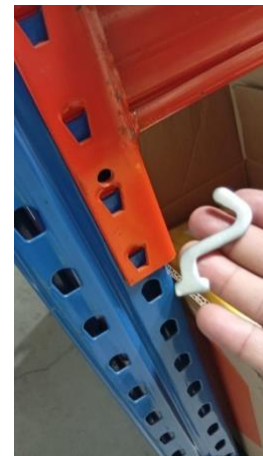
Algunas estructuras cuentan con tornillería oxidada o sin la tornillería adecuada. A su vez los bloques selectivos cuentan con pines que deben ser reemplazados por tornillería para garantizar una sujeción firme de las vigas.

Luego de la intervención es necesario realizar las mediciones al rack nuevamente.
