INFORME FINAL DE MANTENIMIENTO
OP 1702 MONTERIA - 2025

INFORME MANTENIMIENTO PREVENTIVO CORRECTIVO
COCA COLA FEMSA MONTERIA

LOCACIÓN	MONTERIA	POSICIONES INTERVENIDAS	120
ACTIVIDAD DESARROLLADA	MTTO CORRECTIVO CEDI MONTERIA		
NUMERO DE OP AMWELDING	1702	FECHA INICIO DE LABOR	22 SEP 2025
TIEMPO TOTAL DE LABOR	13 DIAS DE TRABAJO	FECHA FINALIZACION	22 OCT 2025

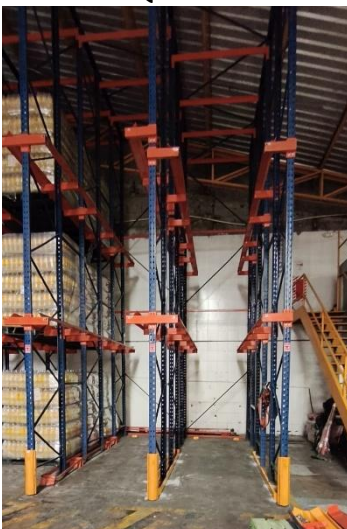
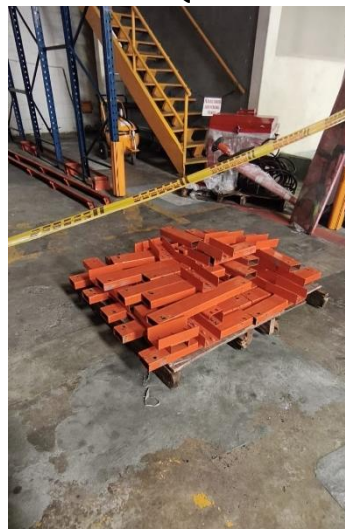
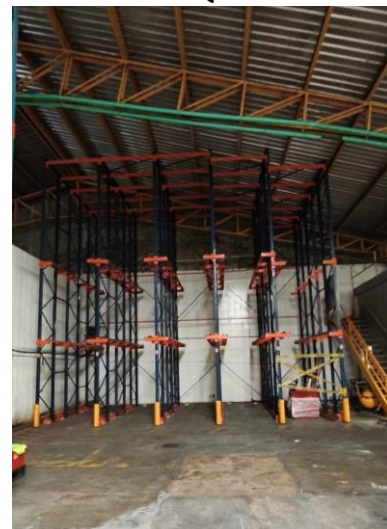
Posteriormente se hace toma de medidas verificando la apertura de calles entre carriles de los segundos y terceros niveles, esto determino un espacio insuficiente para el almacenamiento de las unidades de carga destinadas a la estantería (producto en estibas plásticas de 1200 milímetros de ancho) esto provoca que los puntales se arqueen a los lados. Se procede a desmontar las cartelas de las líneas 2, 4 y 6 para realizarles cortes laterales y acortar la medida de estas, una vez con las piezas corregidas, se instalan nuevamente en la estructura y se hace pruebas de carga y toma de medidas.

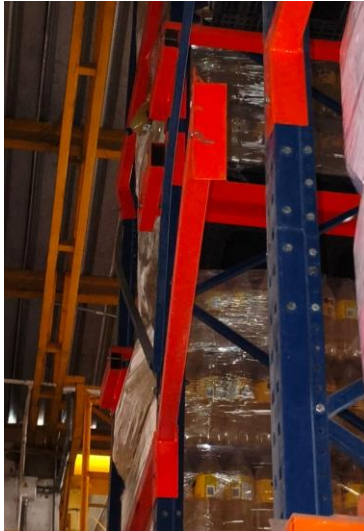
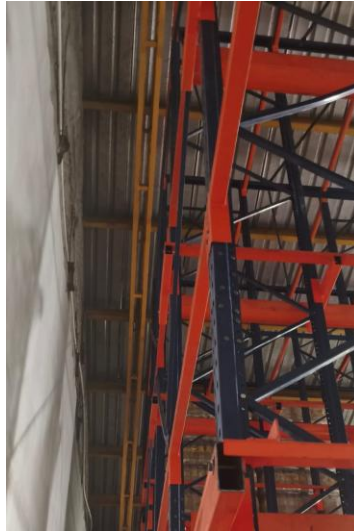
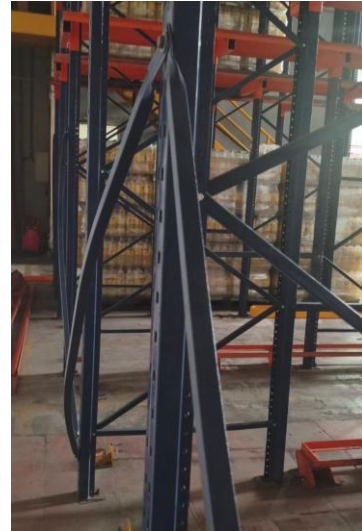
Otras actividades realizadas fue el cambio de tornillería de las vigas de tope ya que estas contaban con pines de seguridad en lugar de tornillos con tuercas de seguridad ocasionando que las vigas se desencajaran y se soltaran. También se cambiaron los tornillos dañados u oxidados, a su vez que se ajustaban tornillos que no contaran con el debido torque.

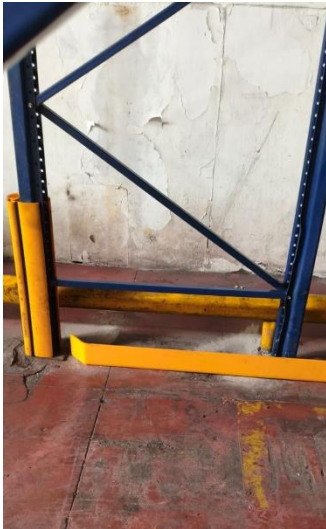
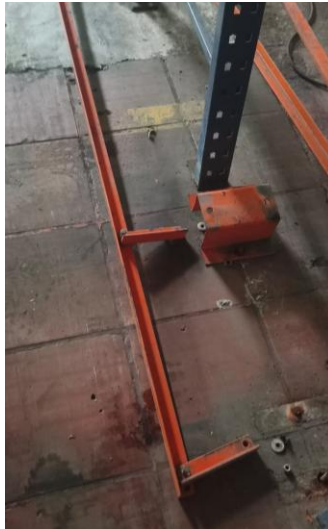
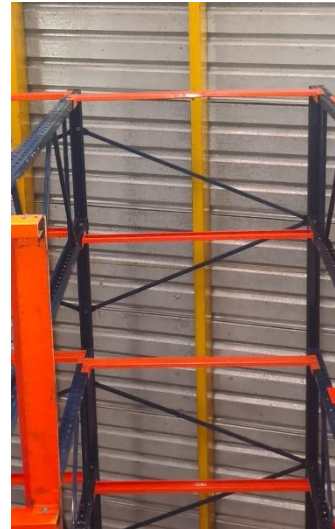
Por ultimo se hace el cambio de piezas golpeadas las cuales fueron: 7 riostras posteriores en las calles 1, 2, 3 y 5 en el primer nivel y las calles 2, 4 y 5 en el segundo nivel; 2 riostras horizontal en las líneas 1 y 6 en el primer nivel; 2 riostras diagonales en las líneas 2 y 6 primer nivel y dos vigas de amarre en las calles 5 y 6. A su vez se hizo el cambio de los protectores de omega por los protectores riel.

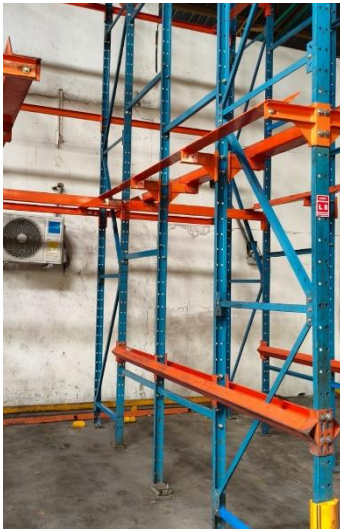
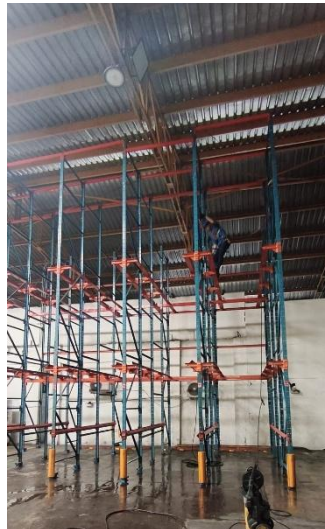
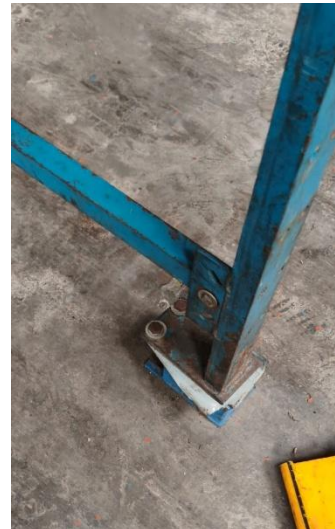
Se realizan actividades destinadas a la mejora del estado de la estantería como lavado en su totalidad y cambio de piezas dañadas las cuales fueron un carril en la línea 5 del nivel 2 y dos riostras horizontales en las líneas 4 y 5. Por ultimo se acomodan las calzas de algunos puntales y se ajustan tornillos y anclajes.
