DIAGNOSTICO DE MATENIMIENTO  
BUCARAMANGA OP 1736

**INFORME DE DIAGNOSTICO DE MANTENIMIENTO**  
**COCA COLA FEMSA BUCARAMANGA**

En el presente informe se evidencian las actividades de diagnóstico realizado a las estanterías del CEDI de Coca Cola FEMSA Bucaramanga.

La actividad se realizó los días 27 y 28 DE ENERO DE 2026

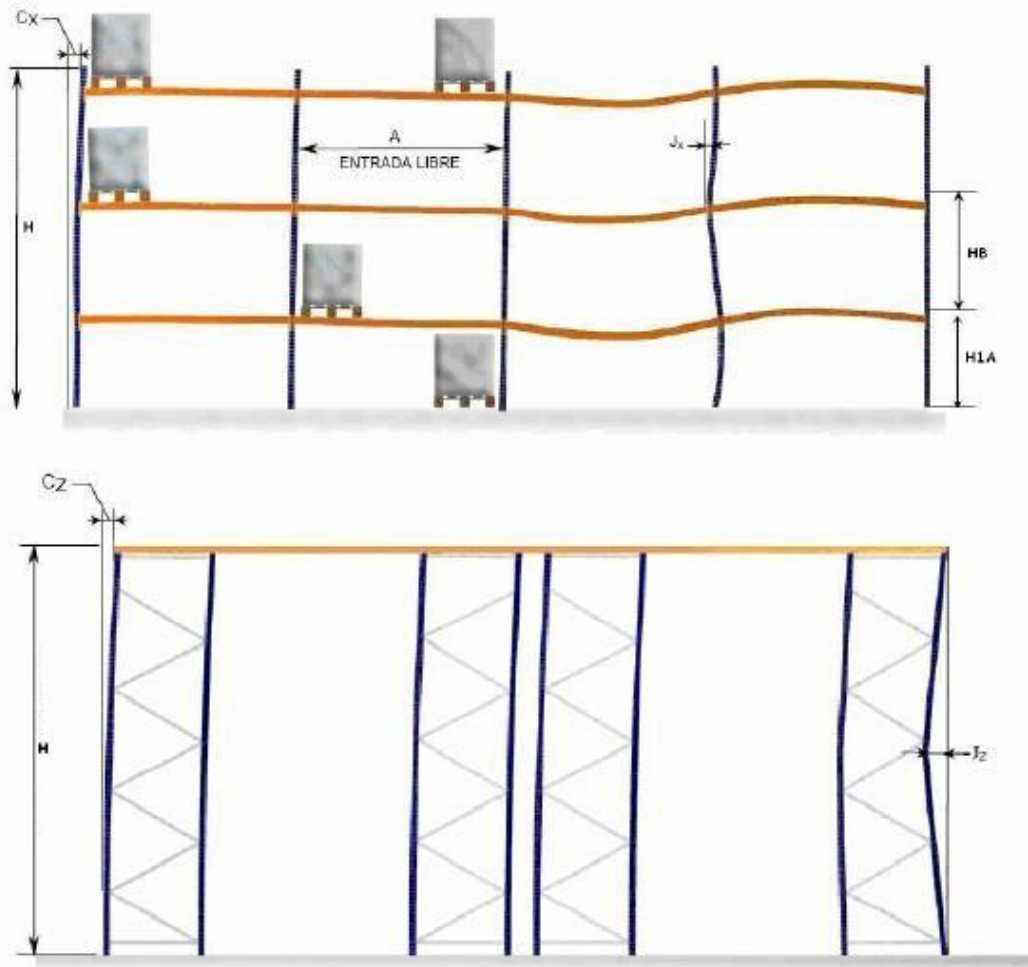
**Figura 2. Gráfico de métricas del rack**

A cada bloque se le realiza la medición de las desviaciones  $C_x$  y  $X_z$  como se muestra en el gráfico siguiente

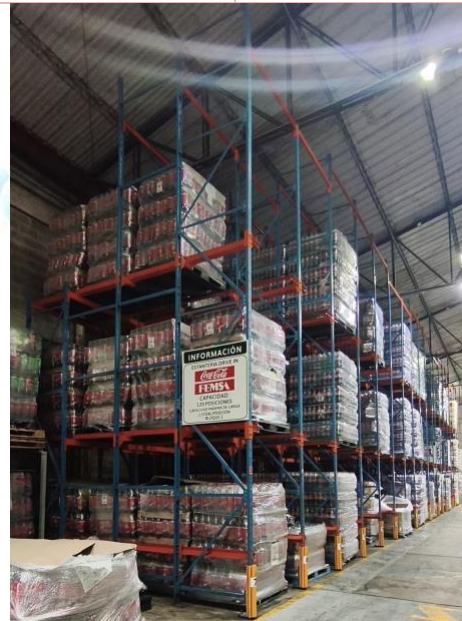
3 BLOQUE	2 DRIVE IN MEXROLL	% OPERACION 86%	CAUSAS DEL DETERIORO: TIEMPO	TIPO DE RIESGO
4 TIPO- MARCA				
POSICIONES	120			
POSICIONES INHABILITADAS	16

IT	POSICION	CANT	DESCRIPCION	FOTO ANTES	CAUSA DEL DETERIORO	DESPUES	FECHA INTERVENCION
1	L9 pos A	1	Puntal platina en U Base a platina 150mm Platina a platina 1210mm Platina de 150mm X 55mm

GOLPE CON ESTIBA		
4	L1-11 N2-3- POS E	20	VIGA DE TOPE 1.540mm

AUSENTE		
3	L1-11 N3- POS DE	22	EXTENSIONES DE PUNTAL CON SUS RESPECTIVAS RIOSTRAS Y DISTANCIADORES

AUSENTE

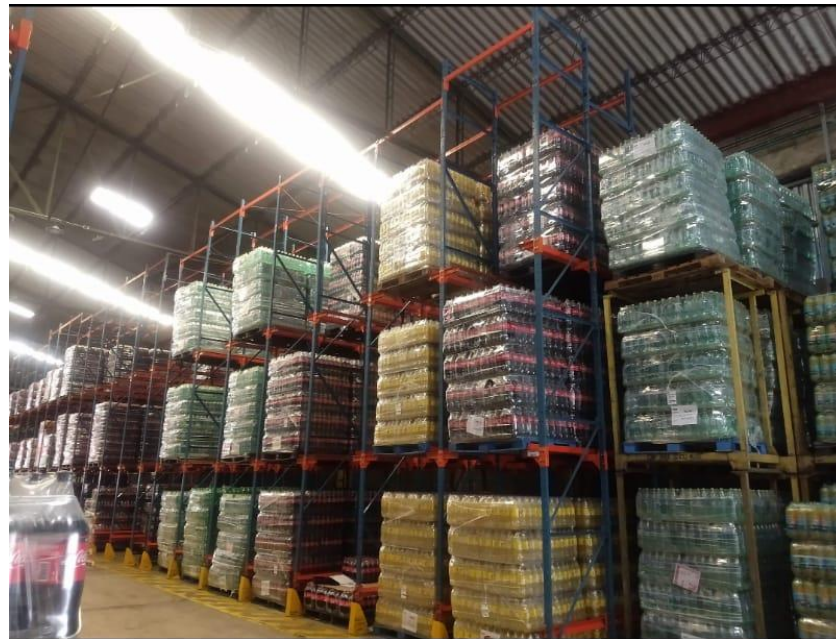
BLOQUE TIPO- MARCA	<b>3</b> <b>DRIVE IN MEXROLL</b>	% OPERACION <b>100%</b>	CAUSAS DEL DETERIORO: TIEMPO	TIPO DE RIESGO
POSICIONES	<b>84</b>			
POSICIONES INHABILITADAS	<b>0</b>

IT	POSICION	CANT	DESCRIPCION	FOTO ANTES	CAUSA DEL DETERIORO	DESPUES	FECHA INTERVENCION
4	L1-8 N2-3- POS E	14	VIGA DE SOPORTE 1.540mm	 	AUSENTE		
5	L1-8 N3- POS DE	16	EXTENSIONES DE PUNTALCON SUS RESPECTIVAS RIOSTRAS Y DISTANCIADORES	 	AUSENTE		
6	L8 N3	1	CARTELA SENSILLA 330mm	 	GOLPE DE ESTIBA

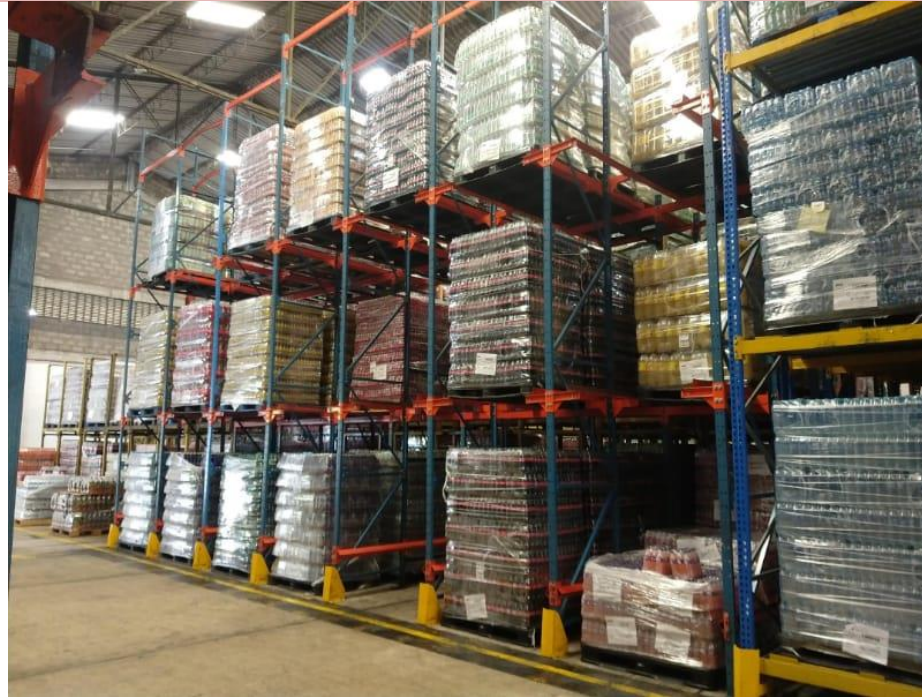
<i>BLOQUE</i>	<b>4</b>	<b>% OPERACION</b> <b>100%</b>	<b>CAUSAS DEL DETERIORO:</b> <b>TIEMPO</b>	<b>TIPO DE RIESGO</b>
<i>TIPO- MARCA</i>	<b>DRIVE IN MEXROLL</b>			
<i>POSICIONES</i>	<b>63</b>			
<i>POSICIONES INHABILITADAS</i>	<b>0</b>

IT	POSICION	CANT	DESCRIPCION	FOTO ANTES	CAUSA DEL DETERIORO	DESPUES	FECHA INTERVENCION
6	L1-8 N2-3- POS D	14	VIGA DE SOPORTE 1.540mm	 	AUSENTE		10/10/2019
8	L1-8 N3- POS CD	16	EXTENSIONES DE PUNTALCON SUS RESPECTIVAS RIOSTRAS Y DISTANCIADORES	 	AUSENTE		09/10/2019
	Calle 4 N1	1	Viga de soporte 1540 mm	 	Golpe de monta cargas		27/01/2026

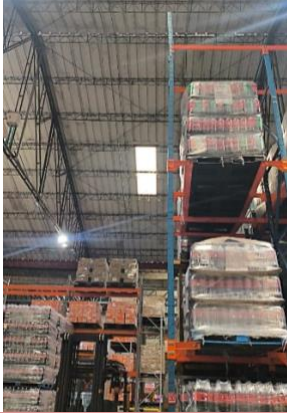
L1	1	LINEA DESALINEADA

DESALINEADO		27/01/2026
--	----	---	----------------------	--	-------------	--	------------

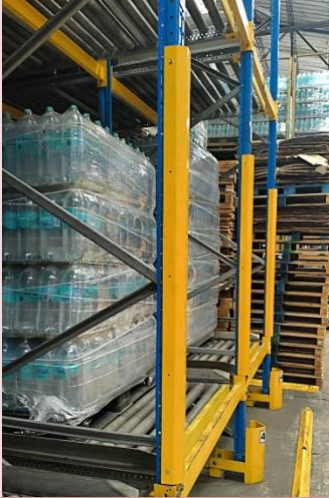
IT	POSICION	CANT	DESCRIPCION	FOTO ANTES	CAUSA DEL DETERIORO	DESPUES	FECHA INTERVENCION
1	L1 - 7	28	Falta de auto perforantes

AUSENCIA DE TORNILLERIA		
2	C1 N3 Pos A		VIGA DE INICIO 1515mm

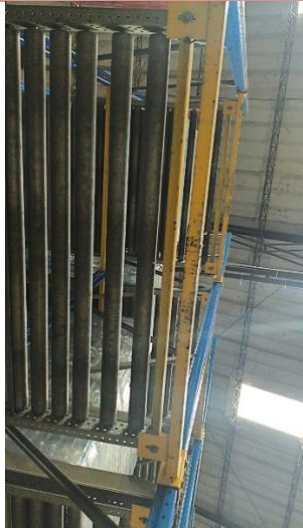
GOLPE DE ESTIBA

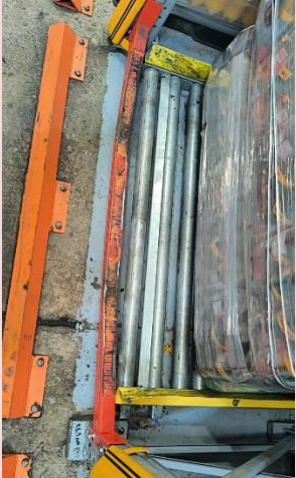
IT	POSICION	CANT	DESCRIPCION	FOTO ANTES	CAUSA DEL DETERIORO	DESPUES	FECHA INTERVENCION
	C15 N1 Zona C16 12 11 4 N1 ZonaB	6	VIGA DE INICIO 1510 mm

GOLPE DE ESTIBA		27/01/2026
	L15	1	PUNTAL

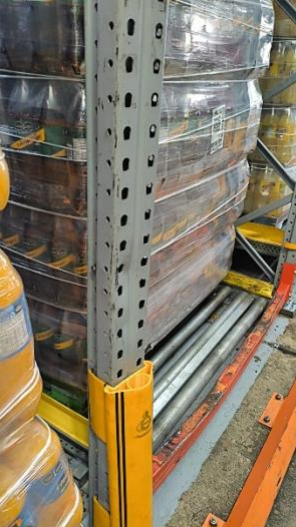
GOLPE DE ESTIBA		27/01/2026

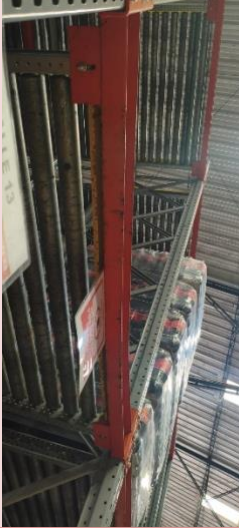
C14 N2	1	VIGA DE INICIO CON PLATINA DE SOPORTE 1510 mm

GOLPE DE ESTIBA		
4	C 15, 14, 11, 9, 6 N2	5	VIGA DE TOPE 1510mm

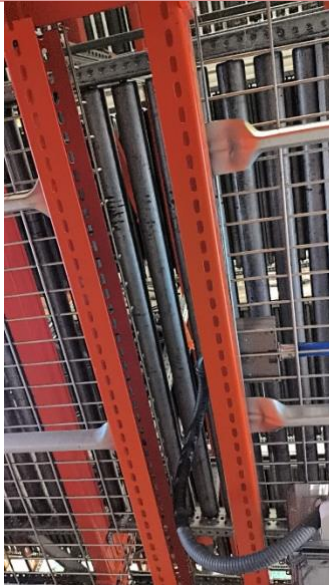
GOLPE DE ESTIBA

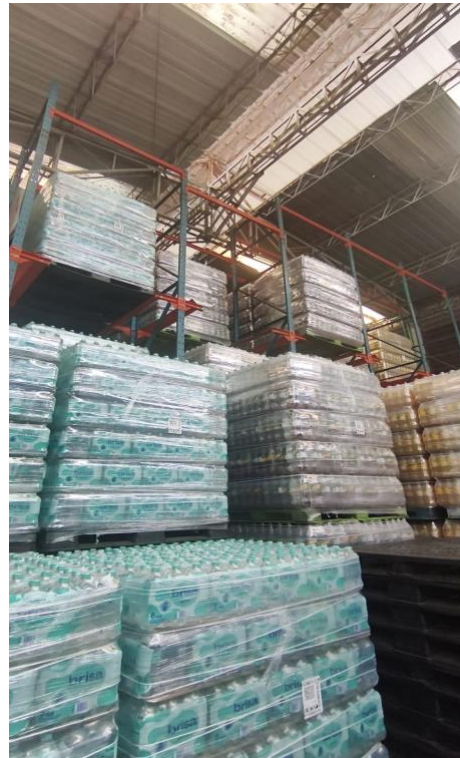
<i>BLOQUE</i>	<b>1</b>	<b>% OPERACION</b> <b>100%</b>	<b>CAUSAS DEL DETERIORO:</b> <b>TIEMPO</b>	<b>TIPO DE RIESGO</b>
<i>TIPO- MARCA</i>	<b>DRIVE IN MEXROLL</b>			
<i>POSICIONES</i>	<b>60</b>			
<i>POSICIONES INHABILITADAS</i>	<b>0</b>

IT	POSICION	CANT	DESCRIPCION	FOTO ANTES	CAUSA DEL DETERIORO	DESPUES	FECHA INTERVENCION
	C1-5 N2-3	6	VIGA DE TOPE 1.540mm  EXTENSIONES DE PUNTAL CON SUS RESPECTIVAS RIOSTRAS Y DISTANCIADORES	 	AUSENCIA
