<b>ACTA DE ENTREGA DE MANTENIMIENTO</b>	Código	<b>AMW-PRY-F03</b>
		Versión	<b>01</b>
		Fecha	<b>03/03/2022</b>
		Página	<b>1 de 3</b>

LOCACIÓN	<b>BOGOTÁ NORTE</b>	POSICIONES INTERVENIDAS	
ACTIVIDAD DESARROLLADA	<b>MTO PREVENTIVO CORRECTIVO BOGOTÁ NORTE</b>		
NUMERO DE OP AMWELDING	<b>1506</b>	FECHA INICIO DE LABOR	<b>19 ENE 2022</b>
TIEMPO TOTAL DE LABOR	<b>30 DIAS DE TRABAJO</b>	FECHA FINALIZACION	<b>4 MAR 2022</b>
NUMERO DE OC FEMSA	<b>4400653081</b>	POLIZA DE COBERTURA

Mediante la presente acta se hace entrega del mantenimiento preventivo correctivo al CEDI de Coca Cola FEMSA BOGOTÁ NORTE. A continuación, se relacionan las actividades desarrolladas en el mantenimiento:

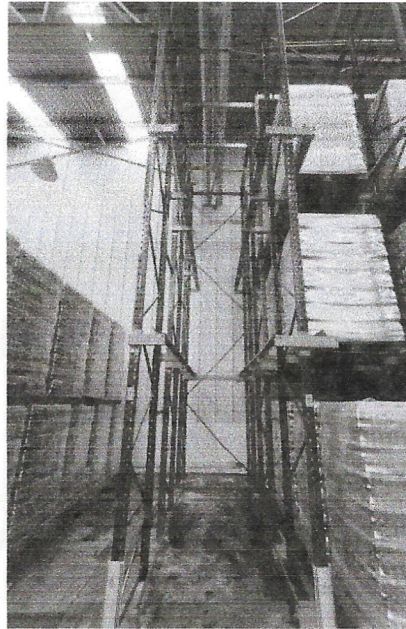
### 2. EVIDENCIA FOTOGRÁFICA

- 1.1 En el segundo piso del túnel de armado realizo cambio de 347 rodillos dinámicos y 102 rodillos de impacto distribuidos en múltiples calles, a su vez cambio de riel y/o ángulos donde fuera requerido y ajuste y cambio de tornillería.

- 1.2 Para el primer piso del túnel de armado se realizó inspección y mantenimiento en las camas de rodillos, haciendo cambios rieles, rodillos y ajuste y cambio de tornillería.

- 1.3 Se realizó la instalación de 45 omegas en los bloques 6, 7, 8 y 9, también se localizan puntales sin protectores individuales y posterior instalación de estos.

- 1.4 Para el bloque 8 se realizó instalación de dos riostras superiores, también se inhabilitaron dos calles debido al deterioros de dos carriles.
- 1.5 Se realiza diagnóstico de estructuras tipo drive in, selectivo y dinámicas, inspeccionando piezas golpeadas, alineación, nivelación y grados de inclinación en las estructuras.

- 1.6 Se realizó la instalación de topes de piso en todo el túnel de armado.
