## REFERENCIA: INFORME DE DERRUMBE DRIVE IN AZUCAR TOCANCIPA

Luego de realizar la visita a la planta de Tocancipa el día 10 de noviembre con motivo de revisión de la caída de producto en la bodega se azúcar , se presenta la siguiente valoración de la situación:

**FECHA** : 2021/11/10

**UBICACIÓN** : BLOQUE 1 CALLE 5 ALMACEN DE AZUCAR

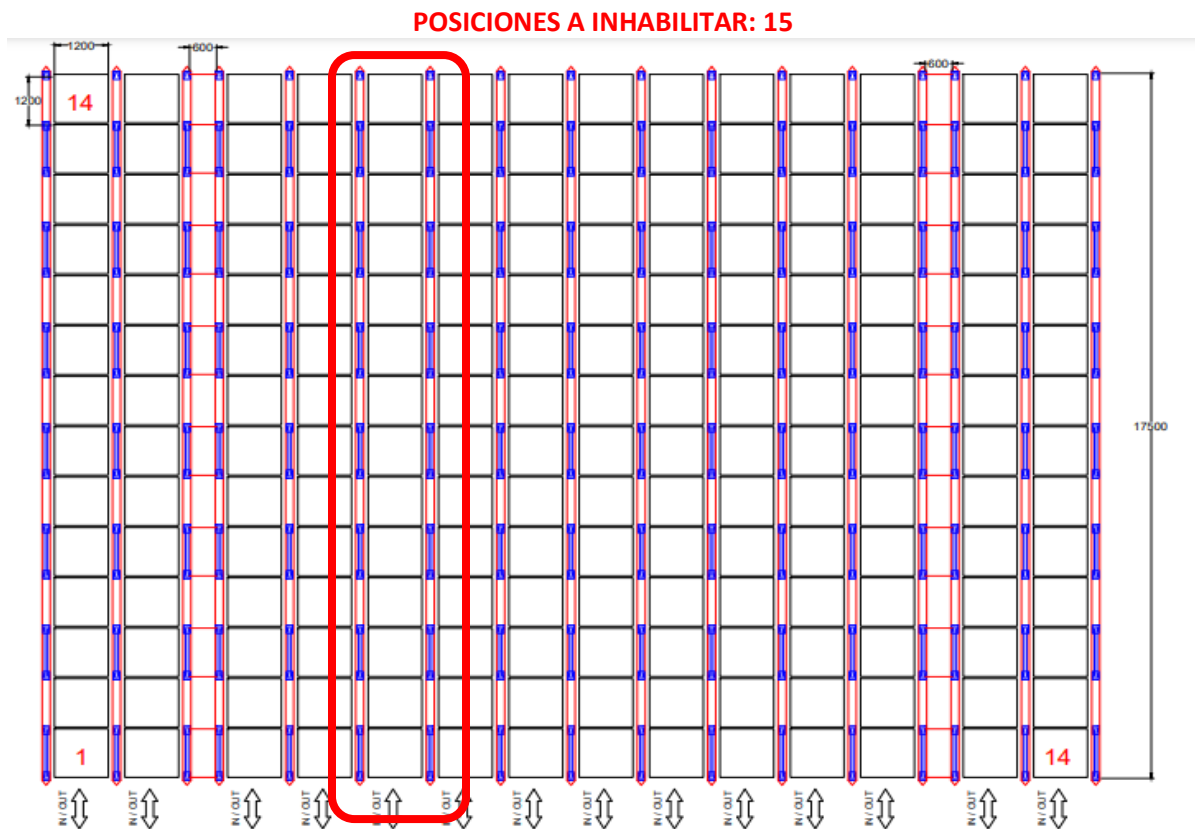
Figura 1. Plano locación vista superior

El derrumbe se presenta en la calle 5 indicada en el plano, inhabilitando las 84 posiciones de dicha calle más las posiciones de las calles adyacentes para un total de 252 posiciones. Las calles adyacentes se inhabilitan por seguridad ya que se presenta desalineamiento de la línea de puntales lo que conlleva a una condición insegura de almacenamiento.

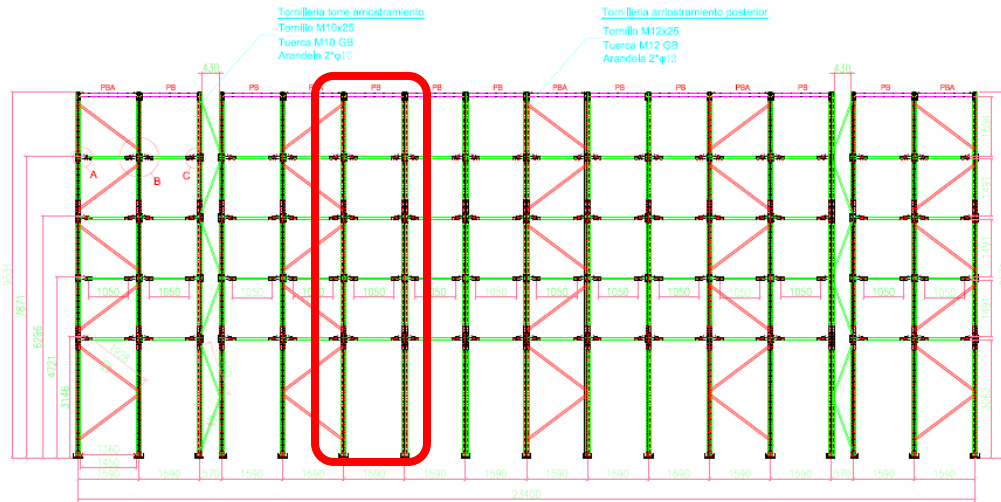
Figura 2. Plano locación vista frontal

Se presenta un desplome espontáneo de un bolsón de azúcar ubicado en el sexto nivel de almacenamiento generando un derrumbe y el desplazamiento lateral de la estructura con caída de producto en los niveles inferiores y hacia atrás 10 posiciones de almacenamiento aproximadamente.

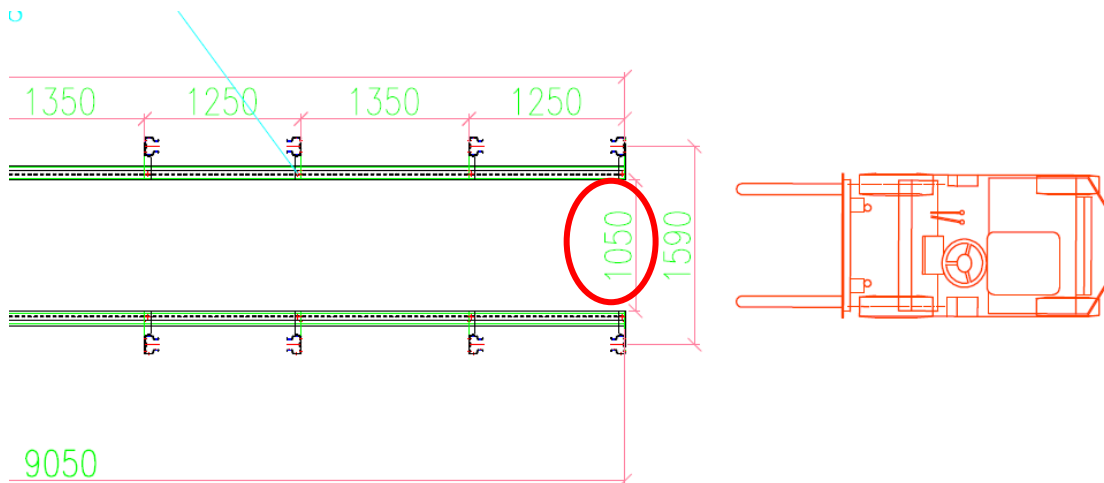
Figura 3. Dimensión interna entre carriles (1050mm)

Revisando el plano de fabricante la dimensión interna entre carriles es 1050mm como se muestra a continuación

Como la estiba es 1.200mm de ancho, y al restarle el valor interno entre carriles nos quedan 150mm de superficie de soporte, los cuales en caso de tener la estiba totalmente centrada corresponden a una superficie de soporte de 75mm sobrepasando lo que pídela norma en el diseño.

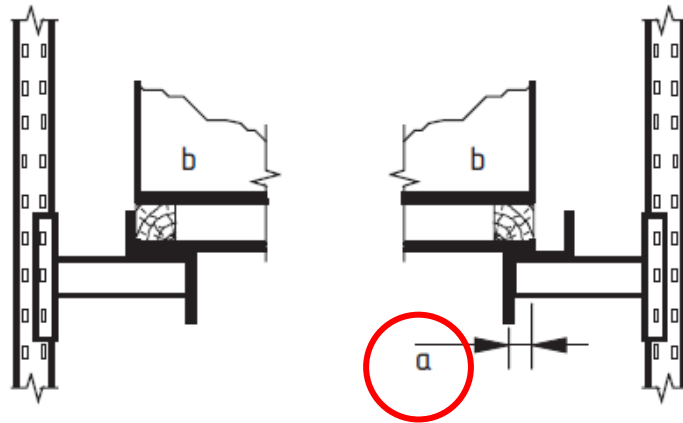
Figura 4. Superficie mínima de soporte de la estiba

De acuerdo a la norma de mantenimiento de estantería la EN 15635 en el almacenamiento se debe colocar la estiba centrada y en el peor de los casos la mínima distancia de seguridad a uno de los lados debe ser de 20mm cuando la estiba esta recostada totalmente sobre uno de los extremos

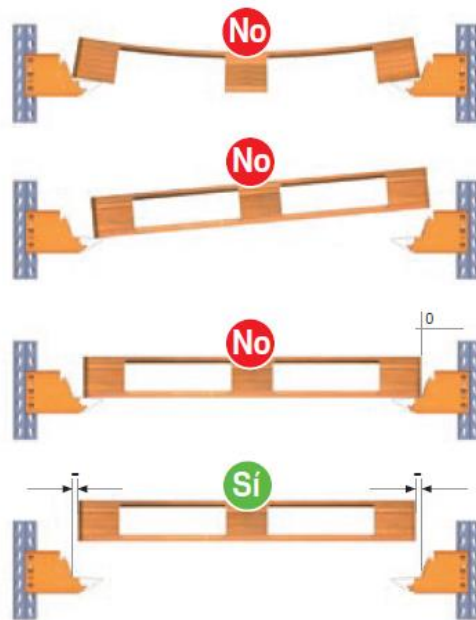
Figura 5. Recomendaciones manejo de estibas

En la figura 5 se muestra que la ubicación inapropiada del producto o el uso de estibas en mal estado genera caída de producto. El pandeo excesivo ya sea por sobrecarga o por mal estado de la estiba que termina en caída de producto por deslizamiento relativo sobre los carriles.

Al revisar las estibas de la zona del derrumbe se encontró una buena cantidad en este estado de deterioro lo cual indica que la causa probable del derrumbe es el uso de estibas en mal estado, por fuera de la especificación.

Para evitar este tipo de situaciones se debe examinar la parte inferior de la estiba antes de cargarla al sistema los cuáles deben estar completas y libres de roturas. **Si la estiba a cargar está defectuosa o le falta algún elemento no debe ser utilizada.**
