DIAGNOSTICO DE MATENIMIENTO
OP 1531 MEDELLIN

INFORME DE DIAGNOSTICO DE MANTENIMIENTO COCA COLA FEMSA MEDELLIN

En el presente informe se evidencian las actividades de diagnóstico realizado a la planta del CEDI de Coca Cola FEMSA MEDELLIN.

La actividad se realizó el día 25 de febrero de 2022

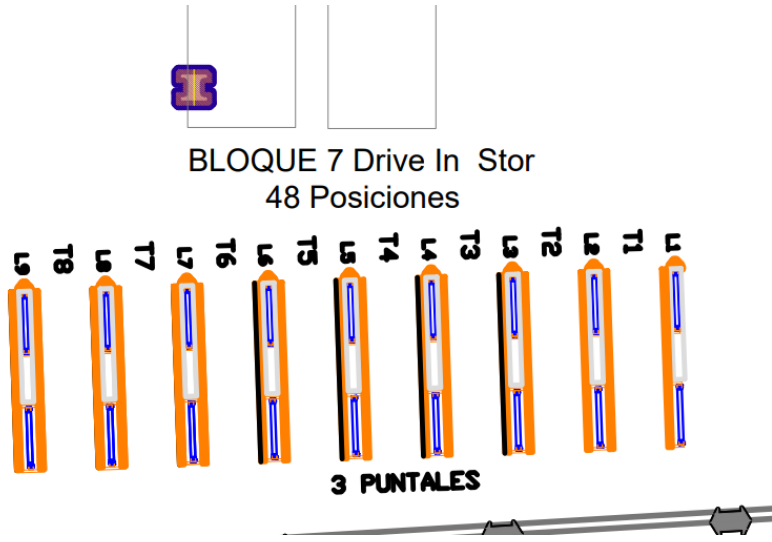
<p>BLOQUE 7 Drive In Stor 48 Posiciones</p> <p>3 PUNTALES</p>

BLOQUE TIPO- MARCA	7 DRIVE IN STOR	% OPERACION 100	CAUSAS DEL DETERIORO: GOLPE MONTACARGAS	TIPO DE RIESGO
POSICIONES	48			AMARILLO
POSICIONES INHABILITADAS	0

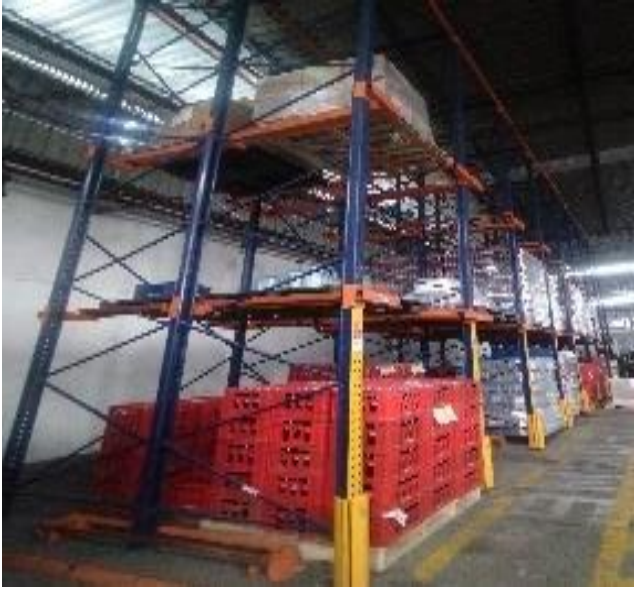
IT	POSICION	CANT	DESCRIPCION	FOTO ANTES	CAUSA DEL DETERIORO	ESPECIFICACIONES	FECHA INTERVENCION
6	L8 Pos A	1	PUNTAL

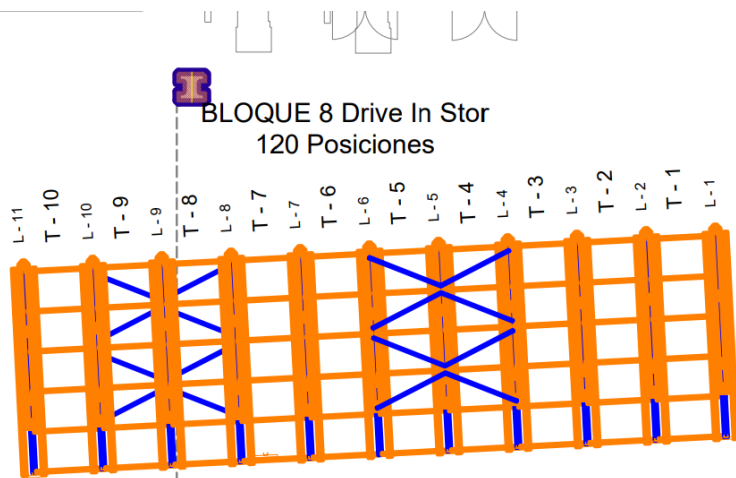
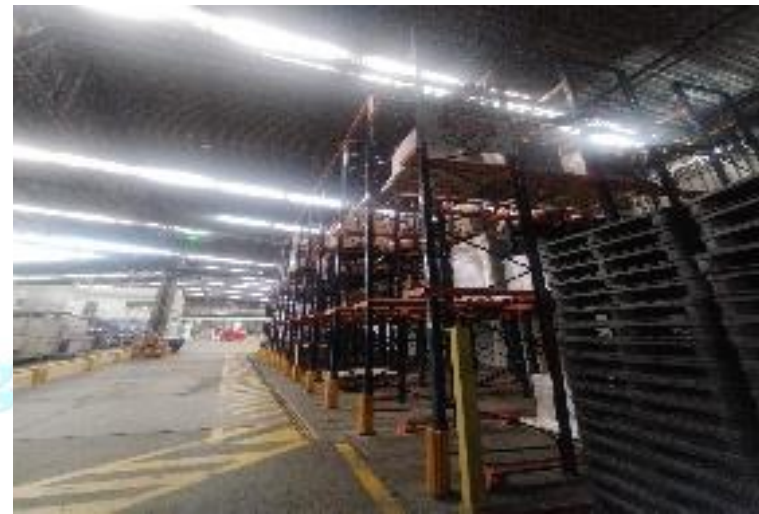
BLOQUE TIPO- MARCA	8 SELECTIVO STOR	% OPERACION 100	CAUSAS DEL DETERIORO: GOLPE MONTACARGAS	TIPO DE RIESGO
POSICIONES	120			AMARILLO
POSICIONES INHABILITADAS	0

IT	POSICION	CANT	DESCRIPCION	FOTO ANTES	CAUSA DEL DETERIORO	ESPECIFICACIONES	FECHA INTERVENCION
9	L1	1	TOPE DE RIEL	 	GOLPE MONTACARGAS		
10	L1 Pos A	1	PUNTAL	 	GOLPE MONTACARGAS

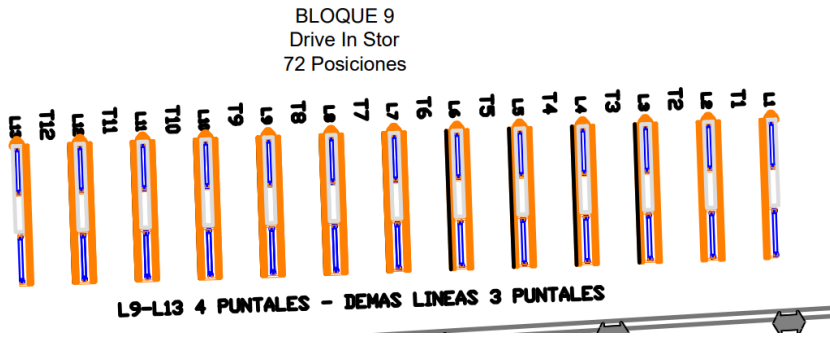
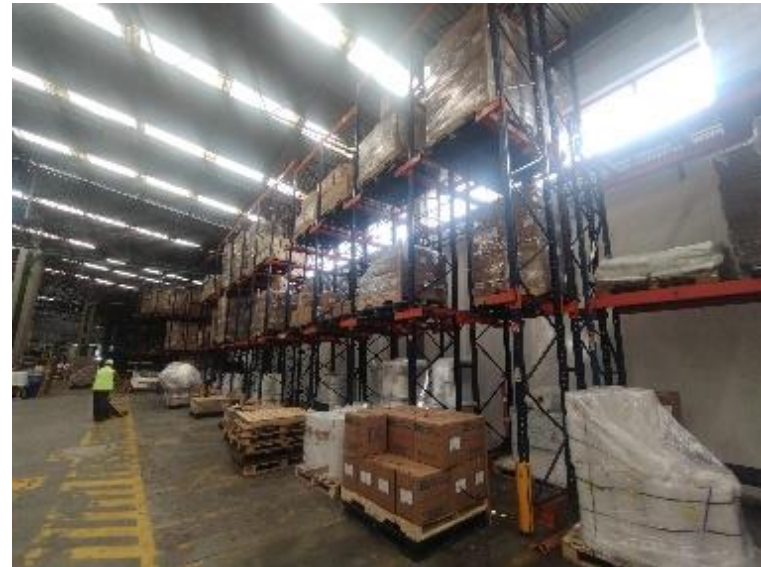
BLOQUE TIPO- MARCA	9 DRIVE IN STOR	% OPERACION 100%	CAUSAS DEL DETERIORO: GOLPE MONTACARGAS	TIPO DE RIESGO
POSICIONES	72			AMARILLO
POSICIONES INHABILITADAS	0

IT	POSICION	CANT	DESCRIPCION	FOTO ANTES	CAUSA DEL DETERIORO	ESPECIFICACIONES	FECHA INTERVENCION
19	C6, C3 N3	2	VIGA DE AMARRE

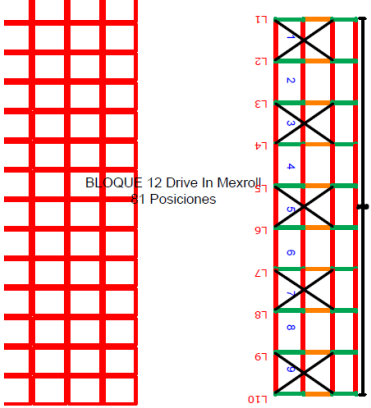
<i>BLOQUE TIPO- MARCA</i>	12 DRIVE IN MEXROLL	% OPERACION 80%	CAUSAS DEL DETERIORO: GOLPE MONTACARGAS	TIPO DE RIESGO
<i>POSICIONES</i>	90			ROJO
<i>POSICIONES INHABILITADAS</i>	18

<i>IT</i>	<i>POSICION</i>	<i>CANT</i>	<i>DESCRIPCION</i>	<i>FOTO ANTES</i>	<i>CAUSA DEL DETERIORO</i>	<i>ESPECIFICACIONES</i>	<i>FECHA INTERVENCION</i>
29	C1 N1	2	PUNTAL	 	GOLPE MONTACARGAS

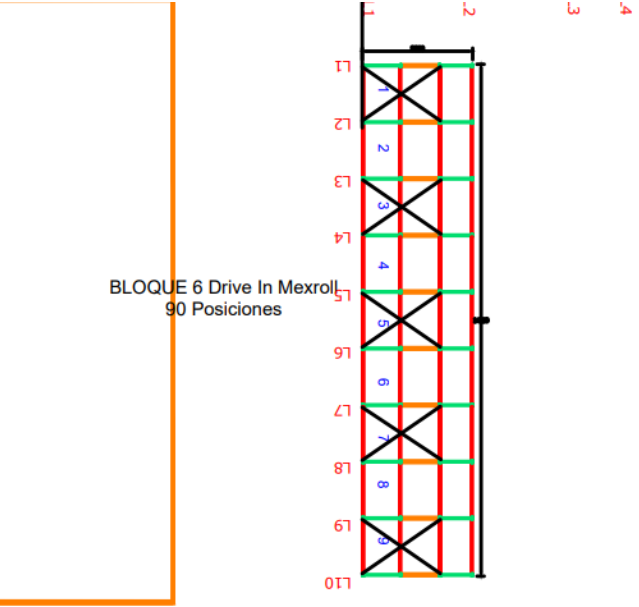
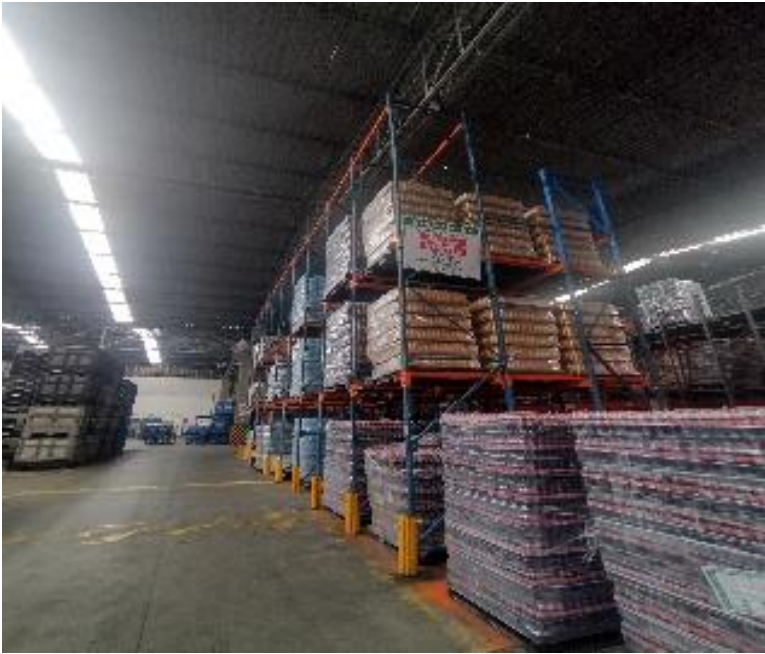
BLOQUE TIPO- MARCA	6 DRIVE IN MEXROLL	% OPERACION 66%	CAUSAS DEL DETERIORO: GOLPE MONTACARGAS	TIPO DE RIESGO
POSICIONES	90			ROJO
POSICIONES INHABILITADAS	27

IT	POSICION	CANT	DESCRIPCION	FOTO ANTES	CAUSA DEL DETERIORO	ESPECIFICACIONES	FECHA INTERVENCION
30	L1 N1 Pos C-D	2	PUNTAL	 	GOLPE MONTACARGAS		
31	L4 N 1 Pos C	2	PUNTAL	 	GOLPE MONTACARGAS

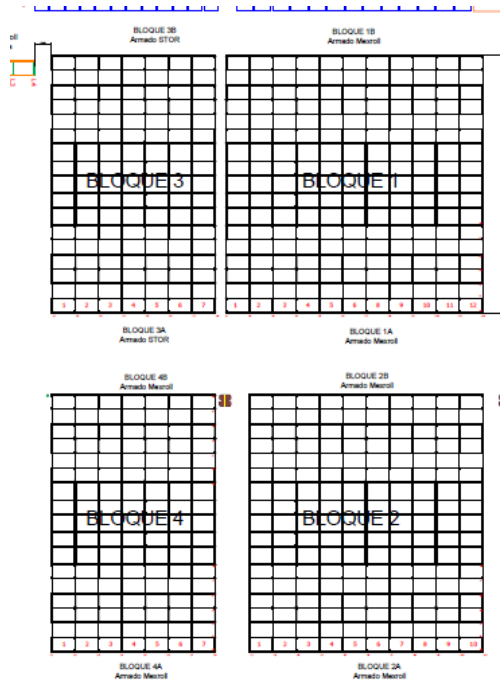
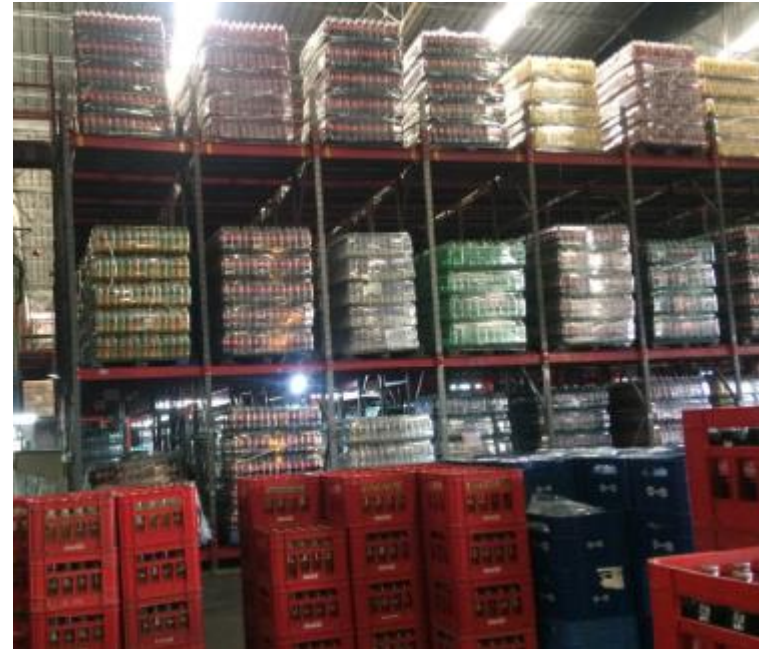
IT	POSICION	CANT	DESCRIPCION	FOTO ANTES	CAUSA DEL DETERIORO	ESPECIFICACIONES	FECHA INTERVENCION
	BLOQUE TIPO- MARCA	1	TUNEL DE ARMADO		CAUSAS DEL DETERIORO: GOLPE MONTACARGAS		TIPO DE RIESGO
	POSICIONES	1476	% OPERACION				AMARILLO
	POSICIONES INHABILITADAS

IT	POSICION	CANT	DESCRIPCION	FOTO ANTES	CAUSA DEL DETERIORO	ESPECIFICACIONES	FECHA INTERVENCION
37	L11, L7 Pos A	2	PUNTAL

Se requiere el cambio de los elementos mencionados más la revisión de calles de rodillería las cuales cuentan con alto estado de deterioro por impacto y por rodillería
