DIAGNOSTICO DE MANTENIMIENTO  
OP BARRANQUILLA

**INFORME DE DIAGNOSTICO DE MANTENIMIENTO**  
**COCA COLA FEMSA BARRANQUILLA**

En el presente informe se evidencian las actividades de diagnóstico realizado a la estantería del CEDI de Coca Cola FEMSA Barranquilla.

La actividad se realizó el día 25 de enero de 2022

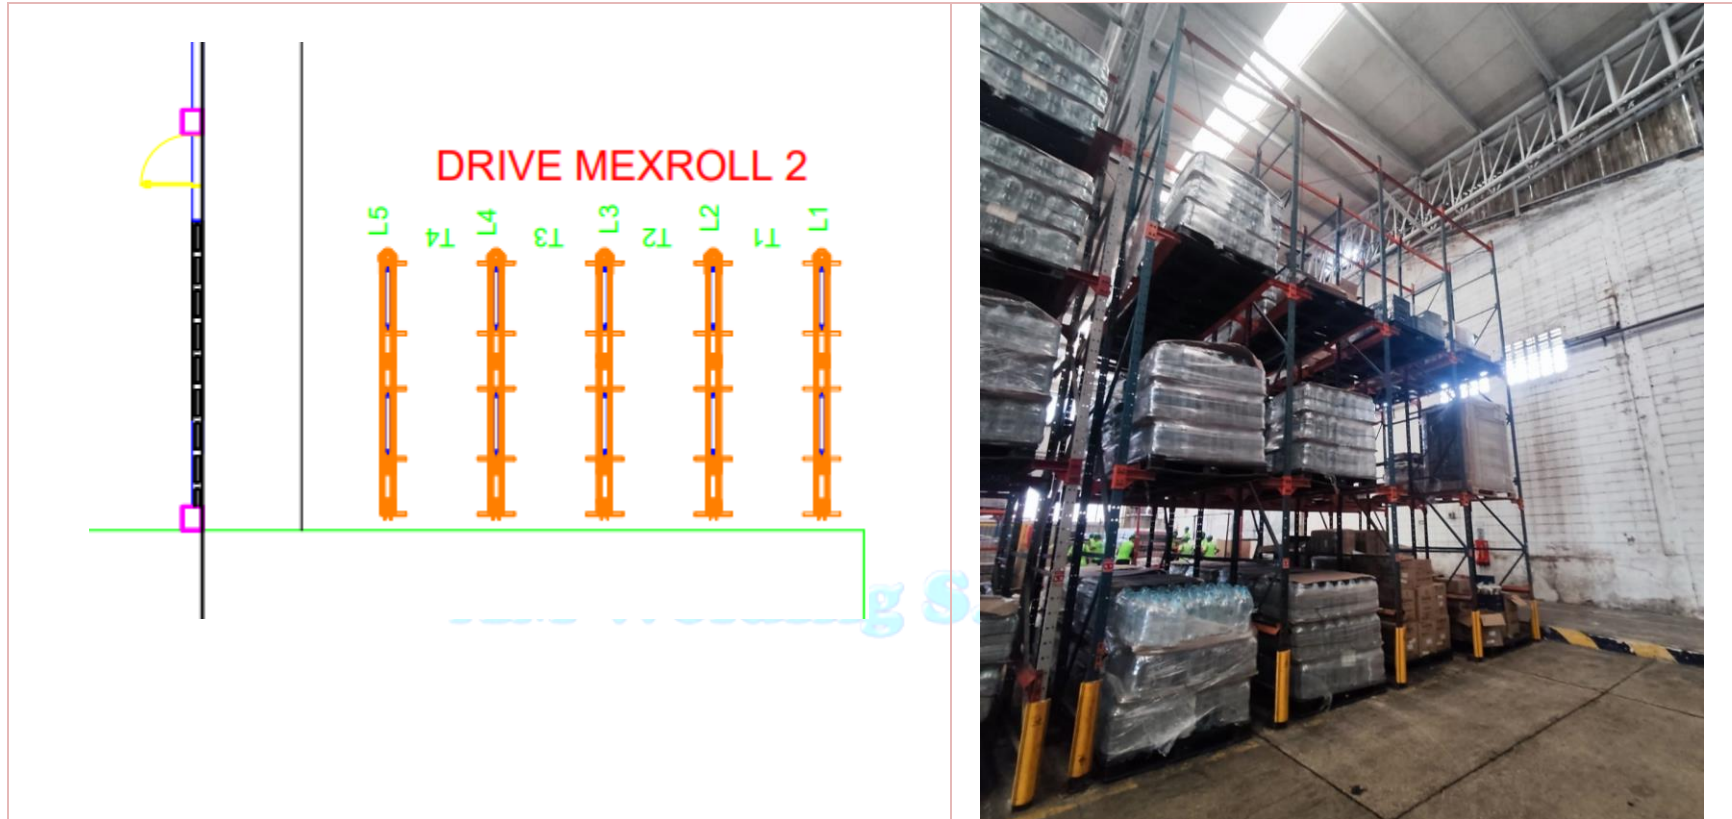
<i>BLOQUE TIPO- MARCA</i>	<b>2 DRIVE IN</b>	<b>% OPERACION %</b>	<b>CAUSAS DEL DETERIORO: GOLPE MONTACARGAS</b>	<b>TIPO DE RIESGO</b>
<i>POSICIONES</i>	<b>48</b>			<b>AMARILLO</b>
<i>POSICIONES INHABILITADAS</i>

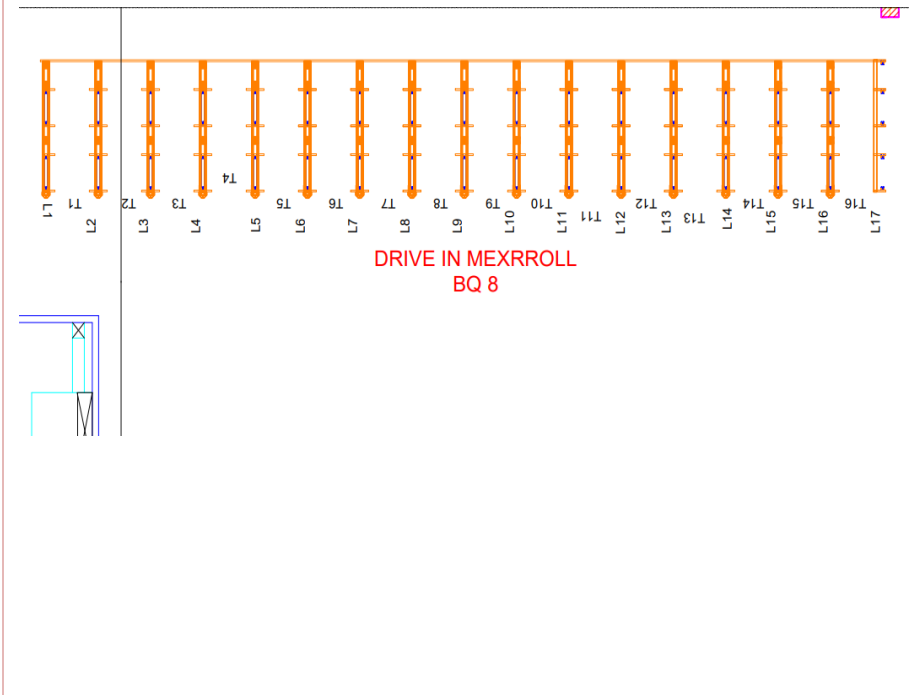
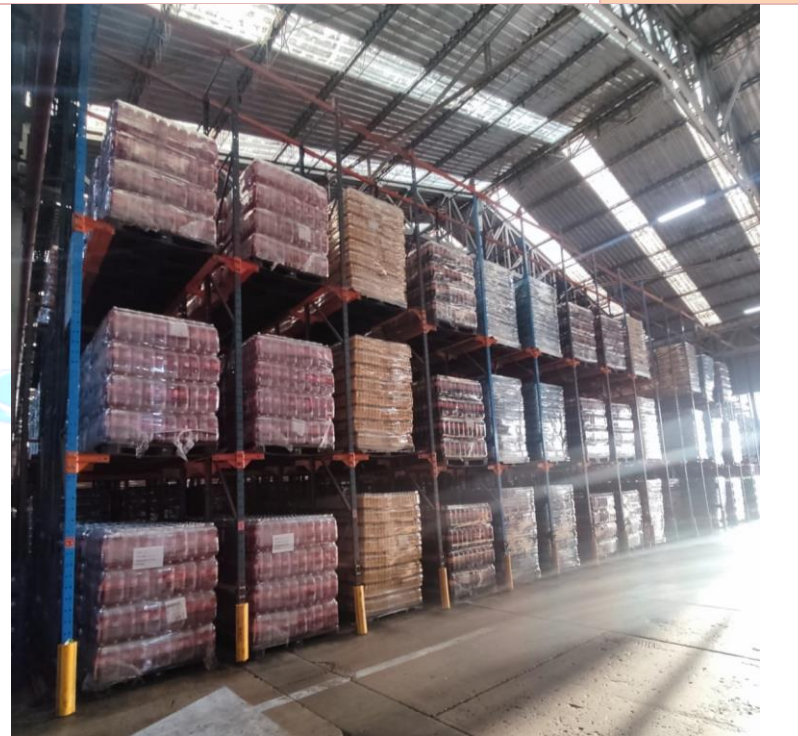
BLOQUE TIPO- MARCA	<b>8</b> <b>DRIVE IN MEXROLL</b>	% OPERACION  %	CAUSAS DEL DETERIORO: <b>GOLPE MONTACARGAS</b>	TIPO DE RIESGO <b>AMARILLO</b>
POSICIONES	<b>192</b>			
POSICIONES INHABILITADAS

4	L10, L15	2	VIGA DE AMARRE	 	GOLPE MONTACARGAS	1545mm	
5	L11	1	PUNTAL	 	GOLPE MONTACARGAS

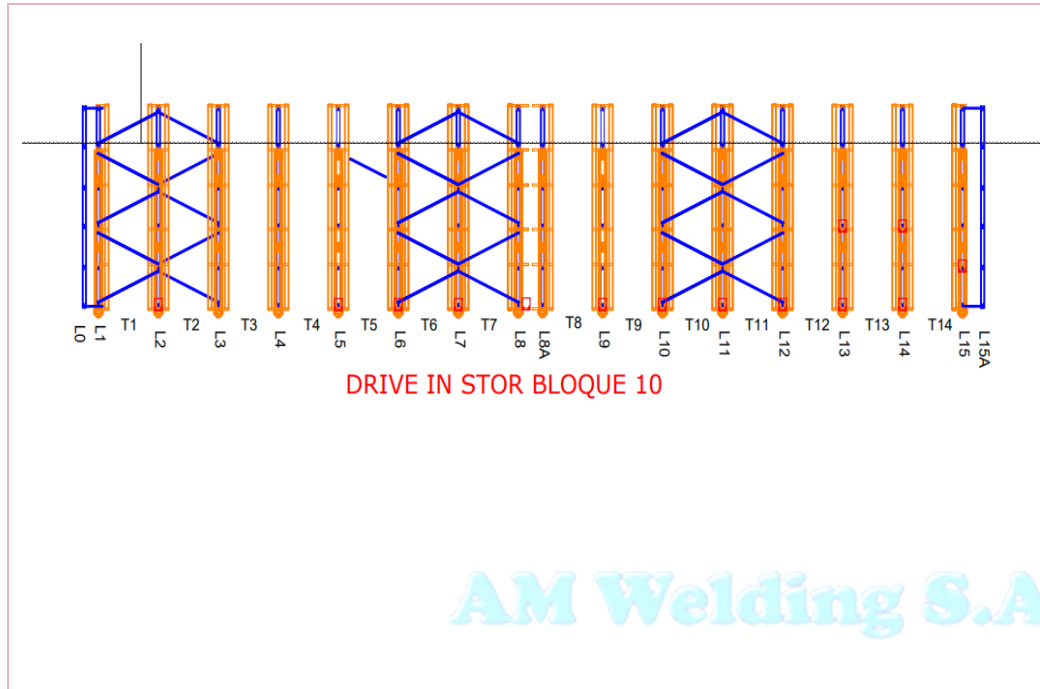
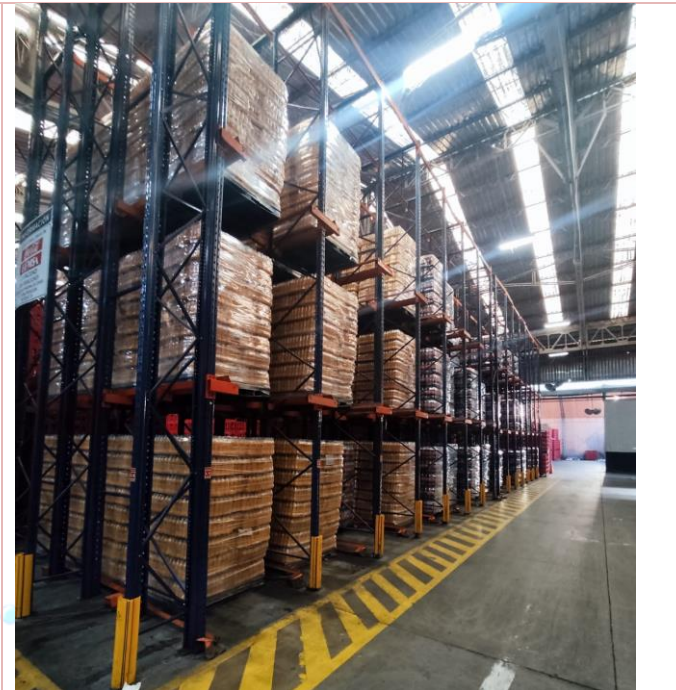
BLOQUE TIPO- MARCA	<b>10 DRIVE IN STOR</b>	% OPERACION %	CAUSAS DEL DETERIORO: GOLPE MONTACARGAS	TIPO DE RIESGO
POSICIONES	<b>168</b>			AMARILLO
POSICIONES INHABILITADAS

16	L1-L15	30	RIOSTRAS POSTERIORES	 	GOLPE MONTACARGAS	2300mm	
17	L1-L15	34	TOPES DE PISO	 	GOLPE MONTACARGAS	AMARILLO

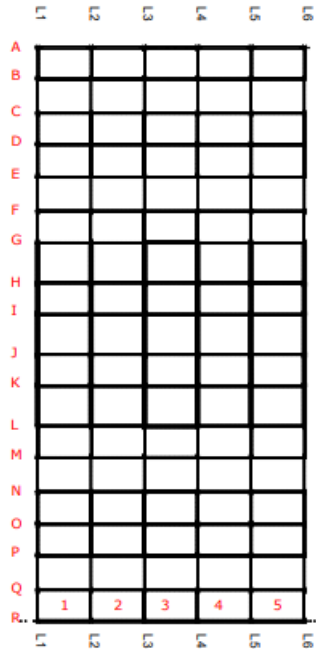
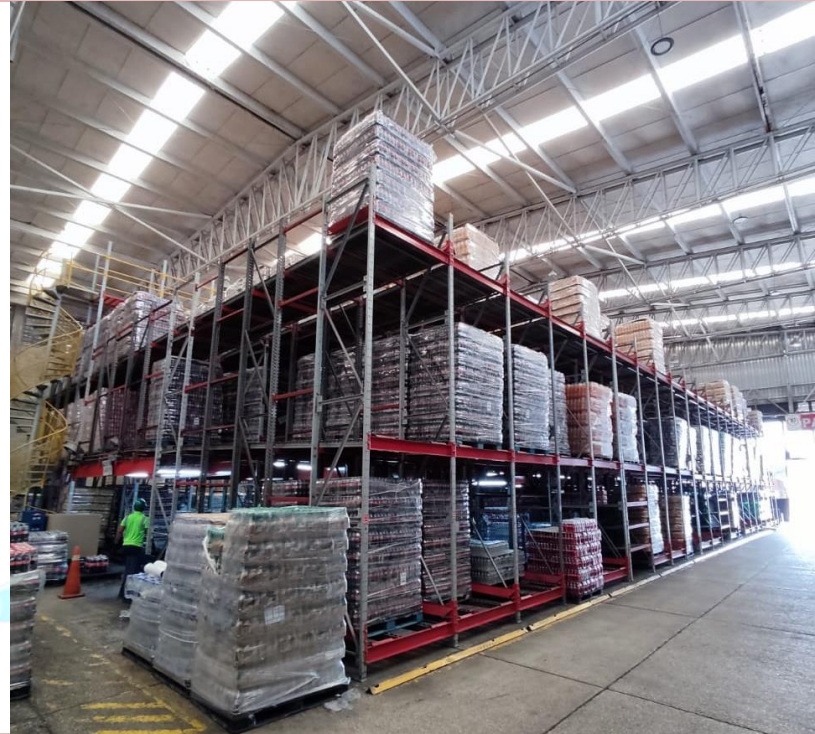
BLOQUE TIPO- MARCA	<b>11 RUNEL ARMADO</b>	DE	% OPERACION %	CAUSAS DEL DETERIORO: GOLPE MONTACARGAS	TIPO DE RIESGO
POSICIONES	<b>205</b>				AMARILLO
POSICIONES INHABILITADAS

18	L3, L5 N1	2	CENTRALIZADOR	 	GOLPE MONTACARGAS		
19	L4, L19	2	PUNTAL	 	GOLPE MONTACARGAS

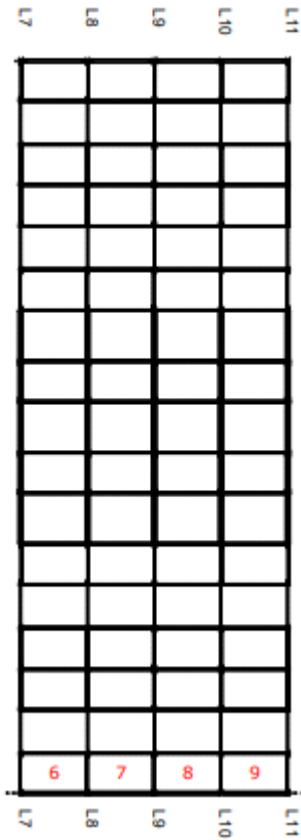
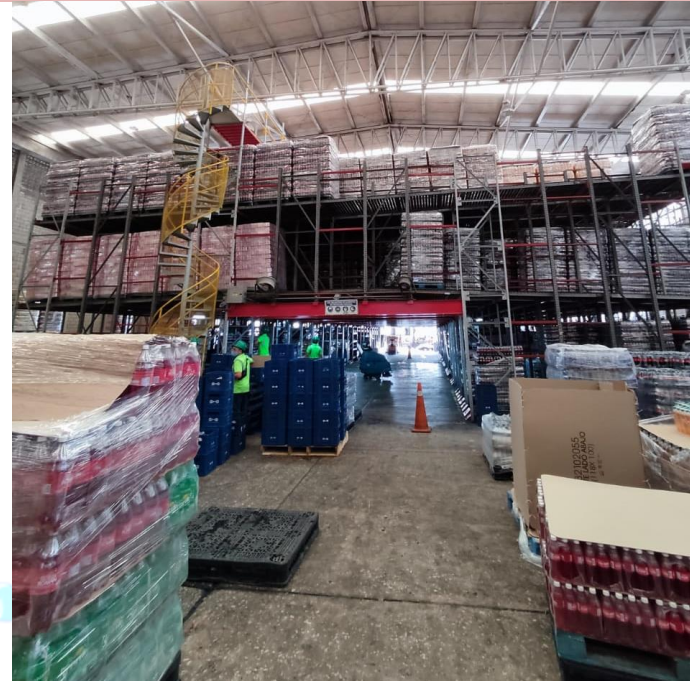
BLOQUE TIPO- MARCA	<b>11.2 RUNEL ARMADO</b>	DE	% OPERACION %	CAUSAS DEL DETERIORO: GOLPE MONTACARGAS	TIPO DE RIESGO
POSICIONES	<b>164</b>				AMARILLO
POSICIONES INHABILITADAS

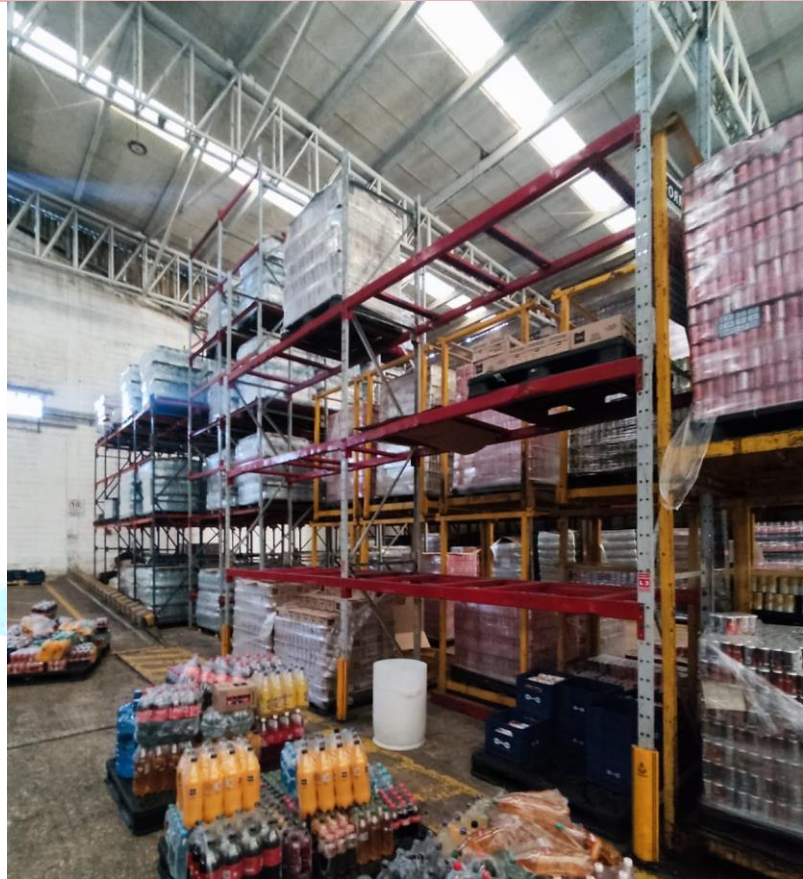
BLOQUE TIPO- MARCA	<b>12</b> <b>SELECTIVO</b> <b>MEXROLL</b>	% OPERACION %	CAUSAS DEL DETERIORO: GOLPE MONTACARGAS	TIPO DE RIESGO
POSICIONES	<b>16</b>			AMARILLO
POSICIONES INHABILITADAS

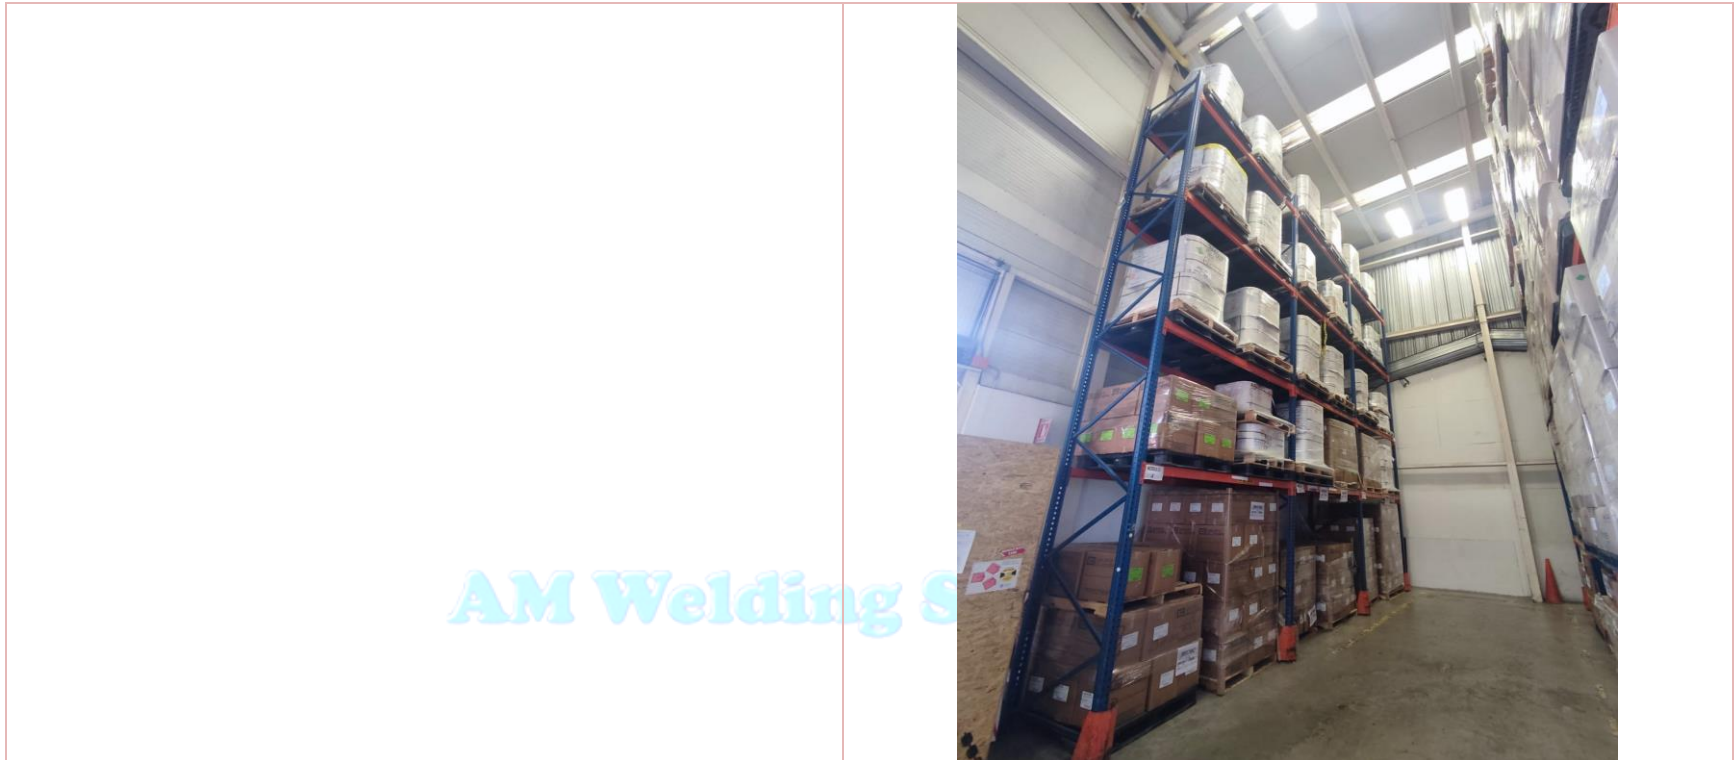
BLOQUE TIPO- MARCA	<b>14 SELECTIVO STOR</b>	% OPERACION %	CAUSAS DEL DETERIORO: GOLPE MONTACARGAS	TIPO DE RIESGO
POSICIONES				AMARILLO
POSICIONES INHABILITADAS

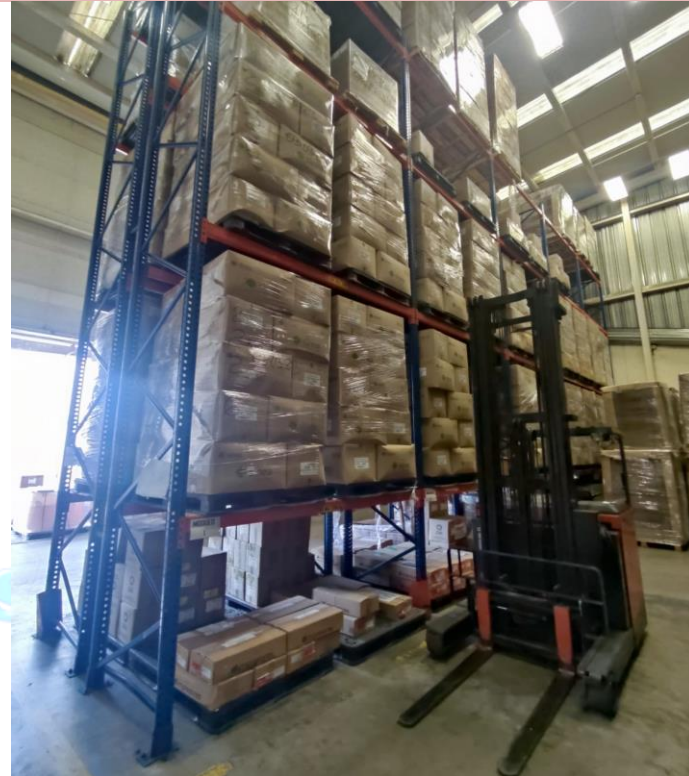
BLOQUE TIPO- MARCA	<b>15 B SELECTIVO STOR</b>	% OPERACION %	CAUSAS DEL DETERIORO: GOLPE MONTACARGAS	TIPO DE RIESGO
POSICIONES				AMARILLO
POSICIONES INHABILITADAS

GOLPE MONTACARGAS		
----	----	---	---------------------	--	-------------------	--	--

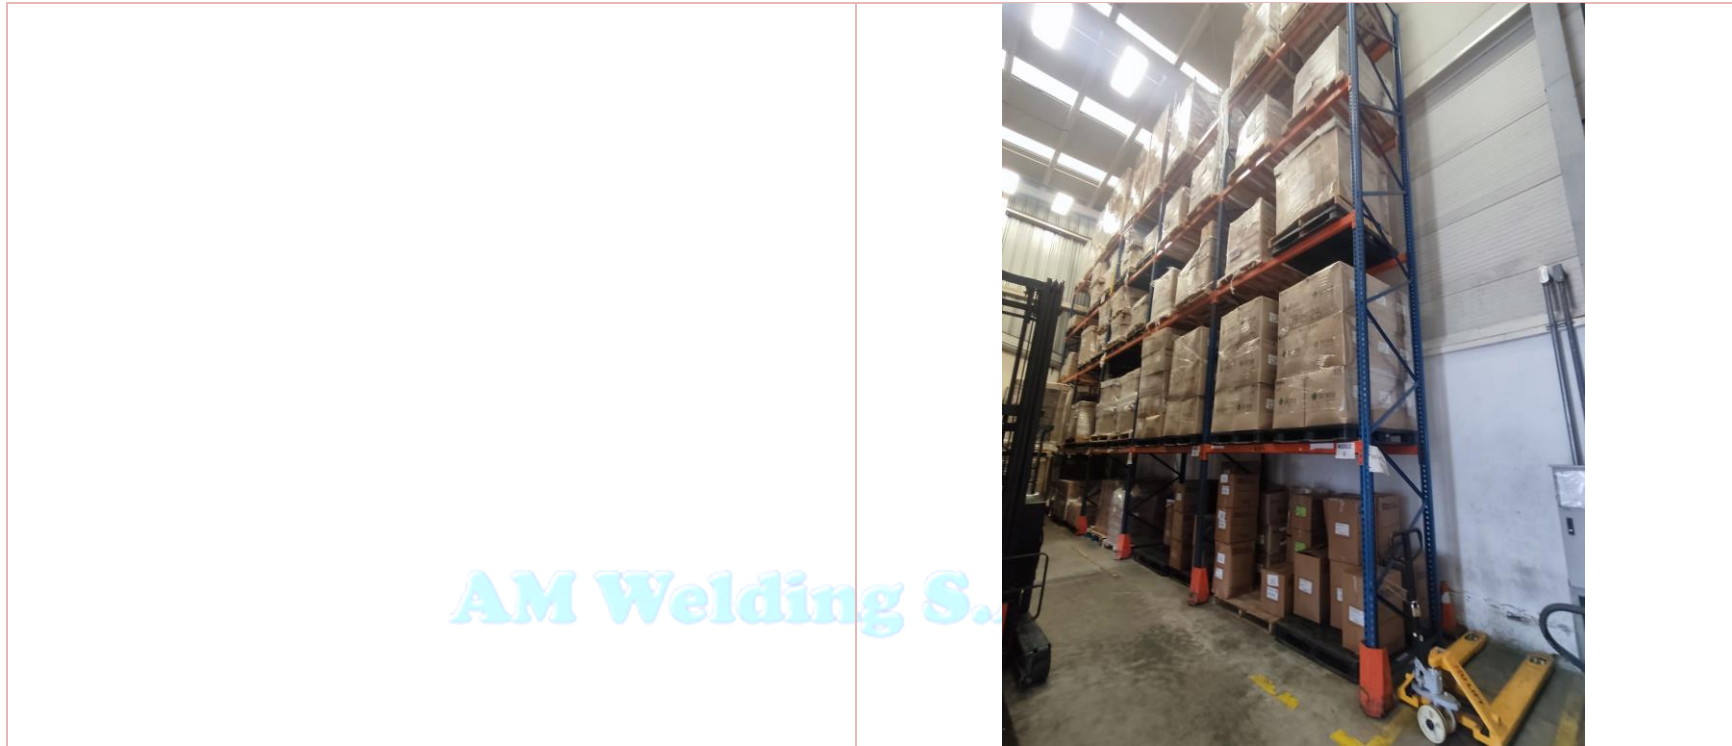
BLOQUE TIPO- MARCA	<b>16 SELECTIVO STOR</b>	% OPERACION %	CAUSAS DEL DETERIORO: GOLPE MONTACARGAS	TIPO DE RIESGO
POSICIONES				AMARILLO
POSICIONES INHABILITADAS

IT	POSICION	CANT	DESCRIPCION	FOTO ANTES	CAUSA DEL DETERIORO	ESPEIFICACIONES	FECHA INTERVENCION
33	L3	2	VIGA DE SOPORTE	 	GOLPE MONTACARGAS	Ancho 100mm Largo 2385mm Profundidad 53mm Platina largo 200mm Platina ancho 45mm Platina profundidad 60mm Con pestañas de encaje
