DIAGNOSTICO DE MATENIMIENTO  
OP 1514 SANTA MARTA

**INFORME DE DIAGNOSTICO DE MANTENIMIENTO**  
**COCA COLA FEMSA SANTA MARTA**

En el presente informe se evidencian las actividades de diagnóstico realizado a la estantería del CEDI de Coca Cola FEMSA Santa marta.

La actividad se realizó el día 17 de marzo de 2022

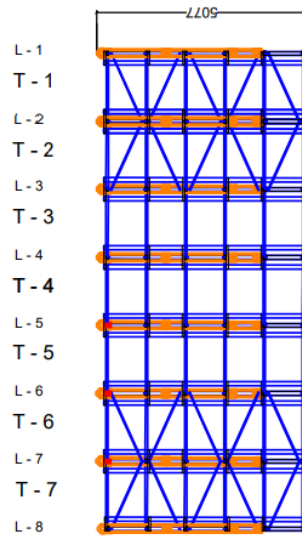
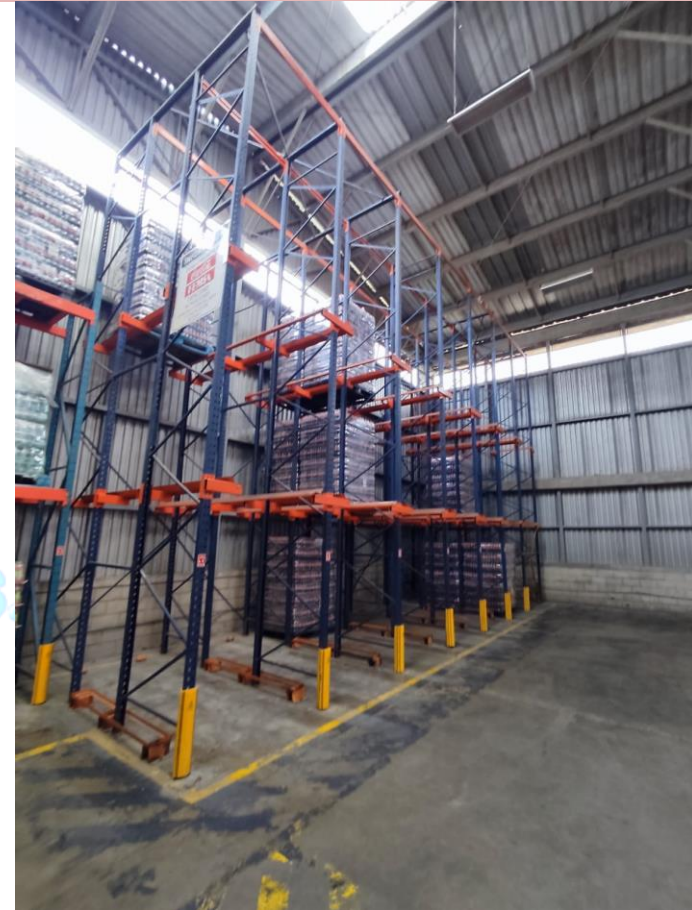
BLOQUE 2  
DRIVE IN STOR

BLOQUE TIPO- MARCA	<b>2 DRIVE IN STOR</b>	% OPERACION %	CAUSAS DEL DETERIORO: GOLPE MONTACARGAS	TIPO DE RIESGO
POSICIONES				AMARILLO
POSICIONES INHABILITADAS

5	L1, L5	2	VIGA DE AMARRE	 	GOLPE MONTACARGAS		
6	L1-L3, L5- L8	13	OMEGAS	1  	GOLPE MONTACARGAS		
7	L8	1	RIEL DE OMEGA	2	GOLPE MONTACARGAS	1800mm

8	L8	2	RIOSTRA DIAGONAL/ VERTICAL	<b>3</b>	GOLPE MONTACARGAS		
9		20	RIOSTRAS POSTRIORES	 	GOLPE MONTACARGAS		
10		14	TOPES DE PISO	 	GOLPE MONTACARGAS

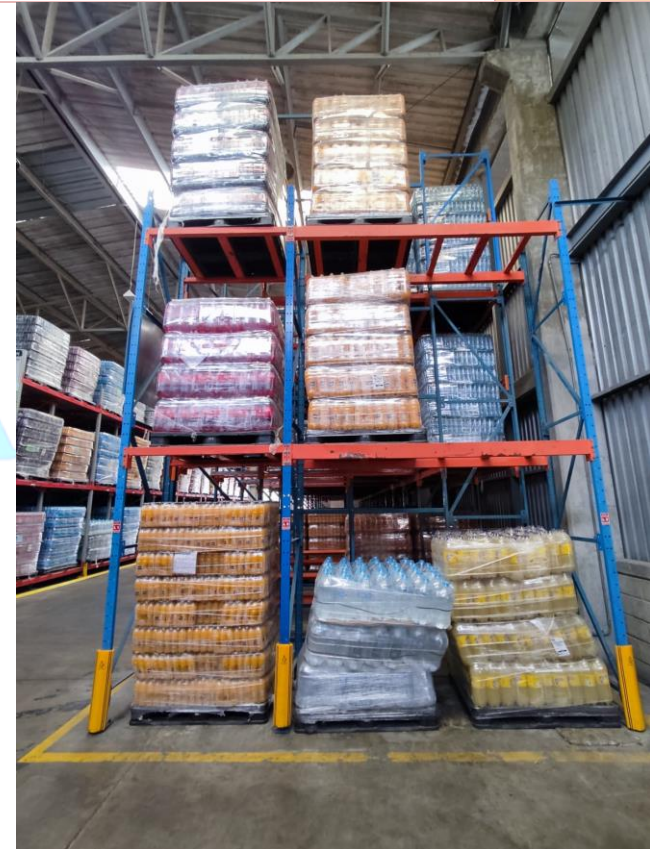
BLOQUE 3  
SELECTIVO MEXROLL

BLOQUE TIPO- MARCA	<b>3</b> <b>SELECTIVO MEXROLL</b>	% OPERACION %	CAUSAS DEL DETERIORO: GOLPE MONTACARGAS	TIPO DE RIESGO
POSICIONES				AMARILLO
POSICIONES INHABILITADAS

IT	POSICION	CANT	DESCRIPCION	FOTO ANTES	CAUSA DEL DETERIORO	ESPECIFICACIONES	FECHA INTERVENCION
11	C2 N2	1	VIGA DE SOPORTE

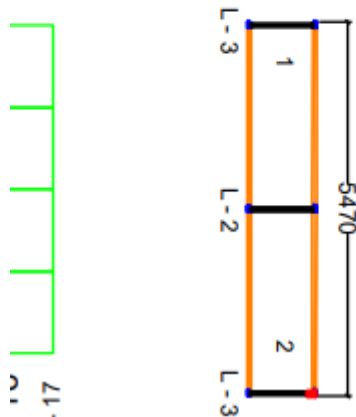
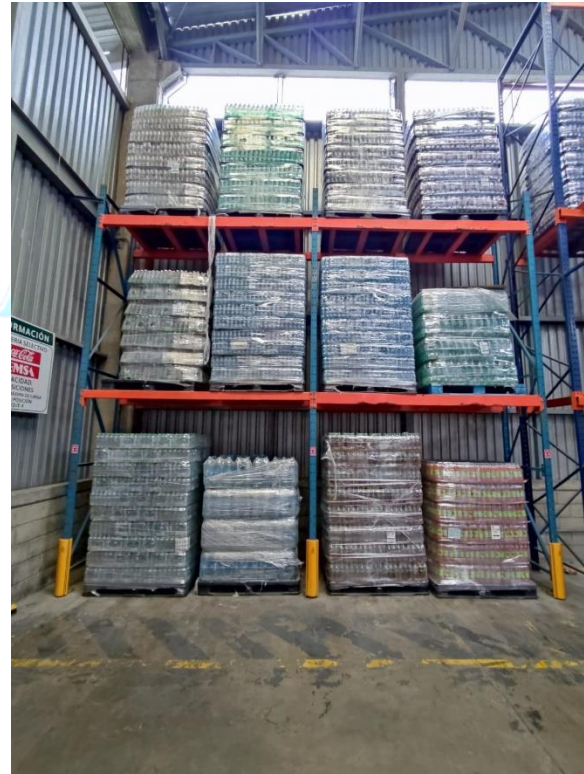
BLOQUE 4  
SELECTIVO MEXROLL

BLOQUE TIPO- MARCA	<b>4 SELECTIVO MEXROLL</b>	% OPERACION %	CAUSAS DEL DETERIORO: GOLPE MONTACARGAS	TIPO DE RIESGO
POSICIONES				AMARILLO
POSICIONES INHABILITADAS

IT	POSICION	CANT	DESCRIPCION	FOTO ANTES	CAUSA DEL DETERIORO	ESPECIFICACIONES	FECHA INTERVENCION
14	L2	1	VIGA DE SOPORTE	 	GOLPE MONTACARGAS	2790mm	
15		6	TOPES DE PISO	 	GOLPE MONTACARGAS	AMARILLO

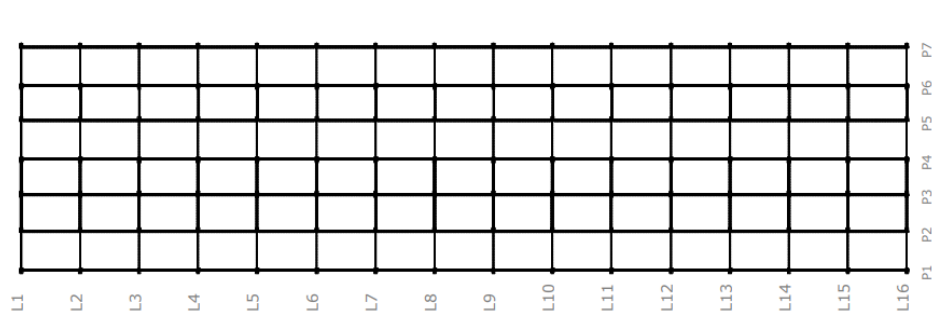
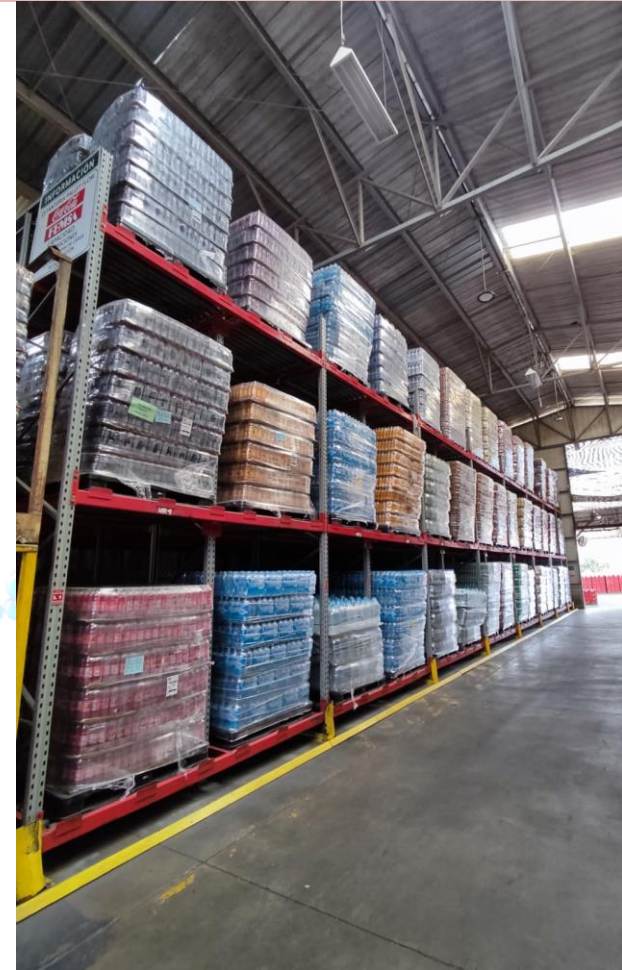
BLOQUE 5  
PALLET FLOW  
BERTOLINI

BLOQUE TIPO- MARCA	<b>5</b> <b>PALLET</b> <b>BERTOLINI</b>	<b>FLOW</b>	% OPERACION %	<b>CAUSAS DEL DETERIORO:</b> <b>GOLPE MONTACARGAS</b>	<b>TIPO DE RIESGO</b>
POSICIONES					AMARILLO
POSICIONES INHABILITADAS
