DIAGNOSTICO DE MATENIMIENTO
OP BOGOTÁ NORTE

INFORME DE DIAGNOSTICO DE MANTENIMIENTO
COCA COLA FEMSA BOGOTÁ NORTE

En el presente informe se evidencian las actividades de diagnóstico realizado a la planta delCEDI de Coca Cola FEMSA BOGOTÁ NORTE.

La actividad se realizó el día 26 de febrero de 2022

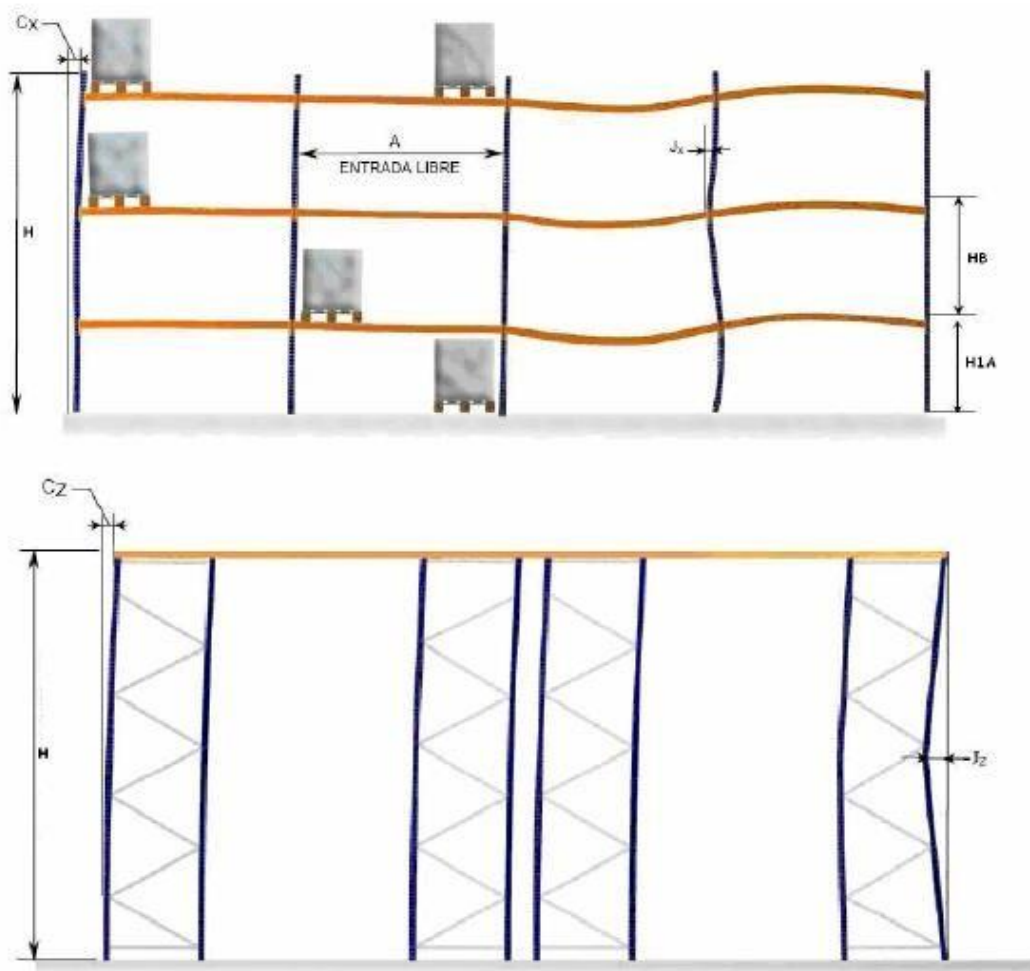
Figura 2. Gráfico de métricas del rack

De acuerdo al estándar de mantenimiento se realiza la verificación de la plomada de cada estantería para garantizar su verticalidad y que cumpla con la norma. Esta medición nos garantiza el funcionamiento óptimo y adecuado de la estructura.

A cada bloque se le realiza la medición de las desviaciones C_x y X_z como se muestra en el grafico siguiente

Como se evidencia en el presente informe, las estructuras de almacenamiento se encuentran en estado de desalienación presentando Una Tendencia A Inclinarsse Hacia el frente y a la derecha de acuerdo al estándar.

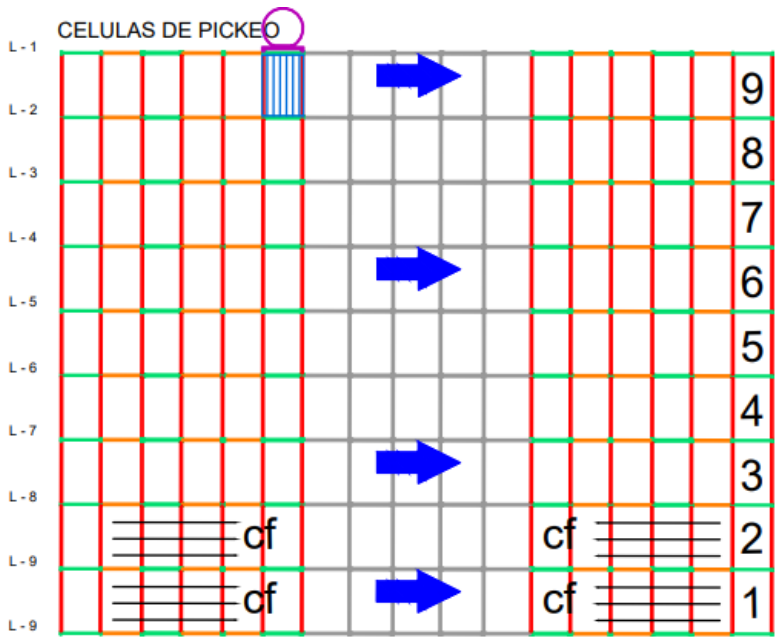
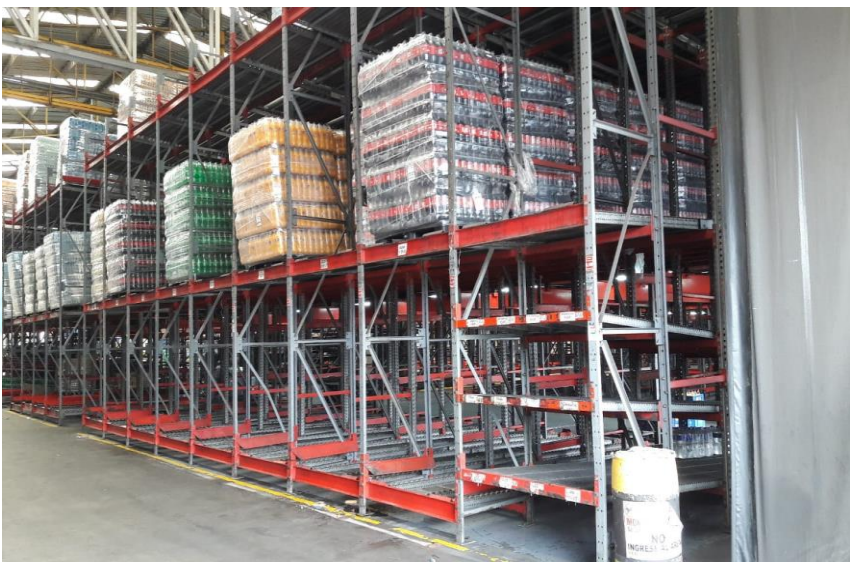
BLOQUE TIPO- MARCA	1.1 TUNEL DE ARMADO	% OPERACION	CAUSAS DEL DETERIORO: GOLPE MONTACARGAS	TIPO DE RIESGO
POSICIONES		%		AMARILLO
POSICIONES INHABILITADAS

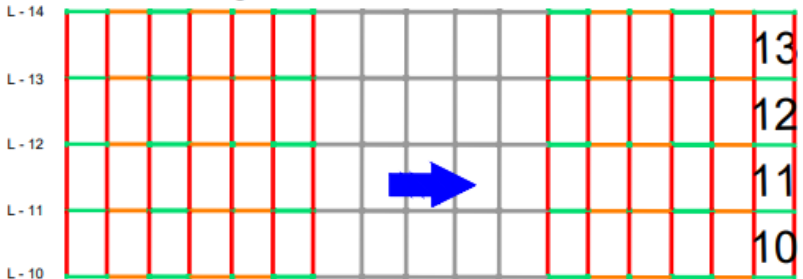
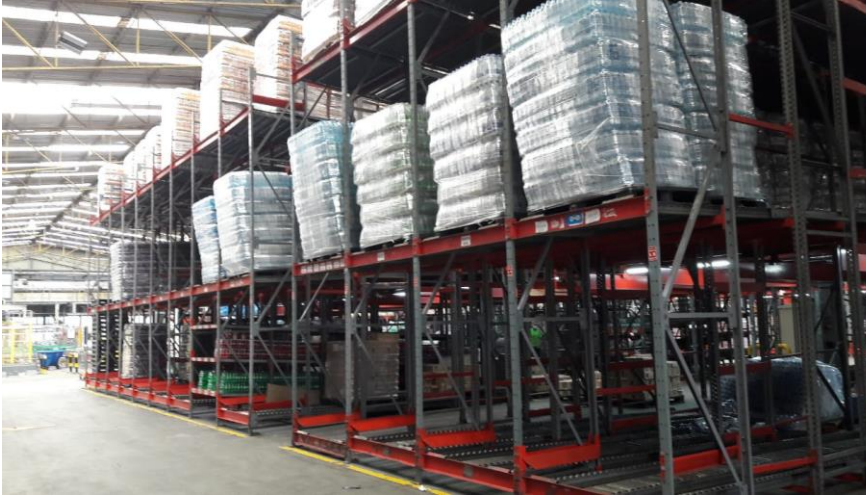
<p align="center">TUNEL DE ARMADO 3</p>

BLOQUE TIPO- MARCA	1.2 TUNEL DE ARMADO	% OPERACION	CAUSAS DEL DETERIORO: GOLPE MONTACARGAS	TIPO DE RIESGO
POSICIONES		%		AMARILLO
POSICIONES INHABILITADAS

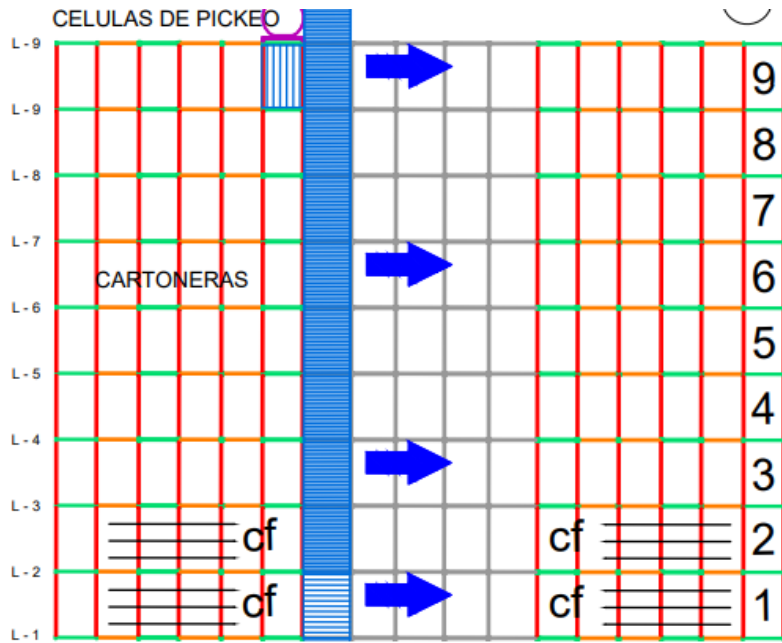
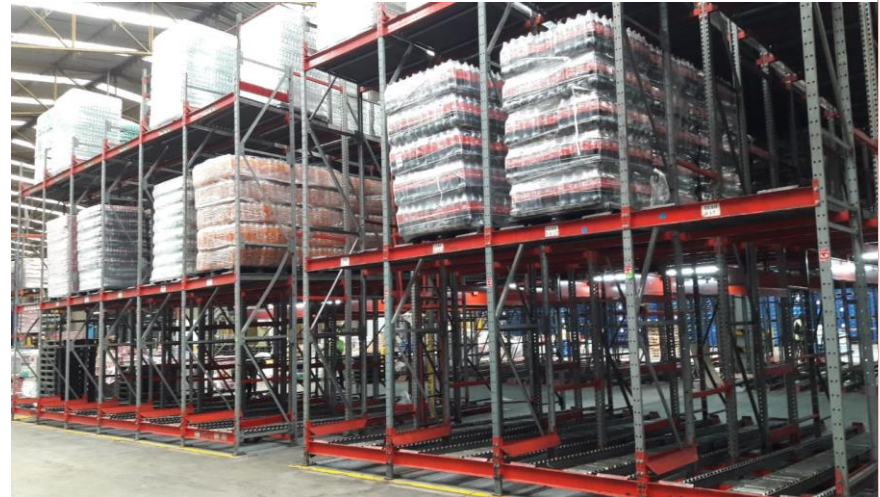
TUNEL DE ARMADO 2

<i>BLOQUE TIPO- MARCA</i>	2.1 TUNEL DE ARMADO	% OPERACION 87.5%	CAUSAS DEL DETERIORO: GOLPE MONTACARGAS	TIPO DE RIESGO
<i>POSICIONES</i>				AMARILLO
<i>POSICIONES INHABILITADAS</i>	9

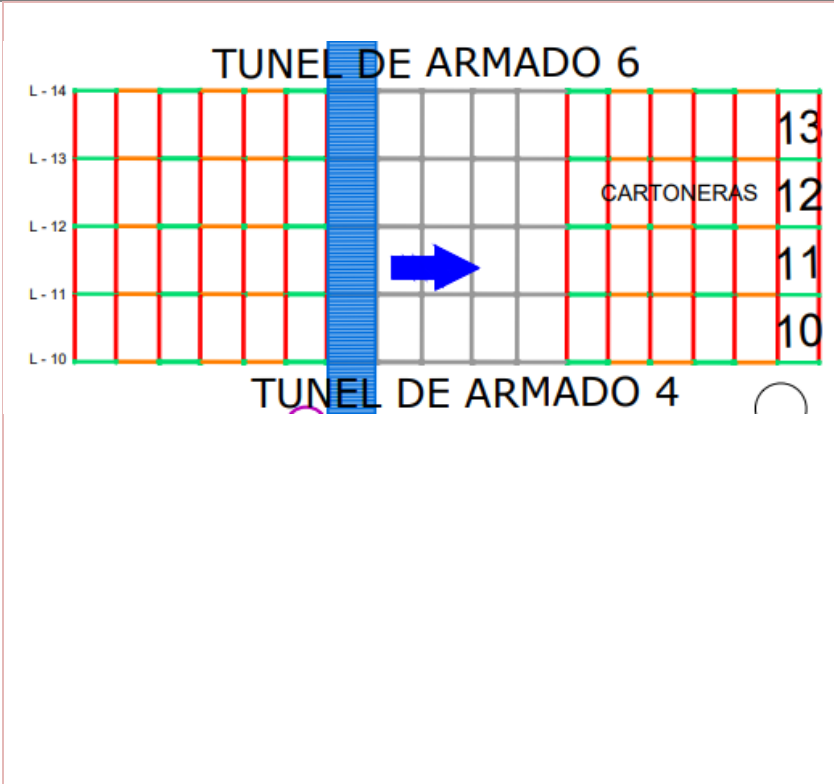
<i>BLOQUE TIPO- MARCA</i>	2.2 TUNEL DE ARMADO	% OPERACION %	CAUSAS DEL DETERIORO: GOLPE MONTACARGAS	TIPO DE RIESGO
<i>POSICIONES</i>				AMARILLO
<i>POSICIONES INHABILITADAS</i>

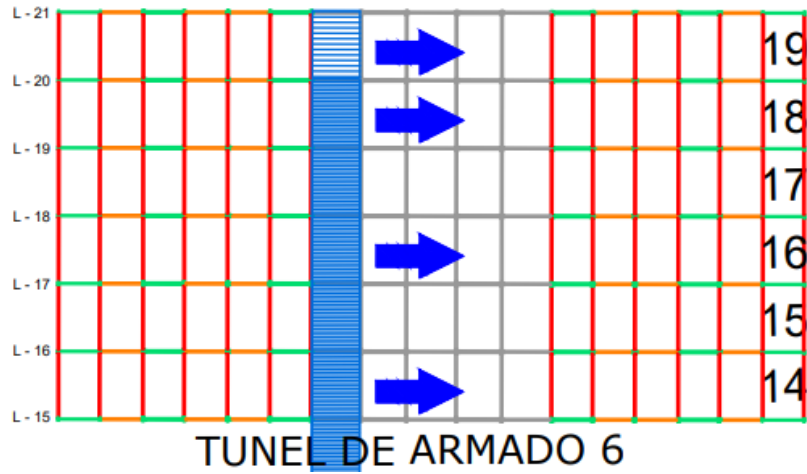
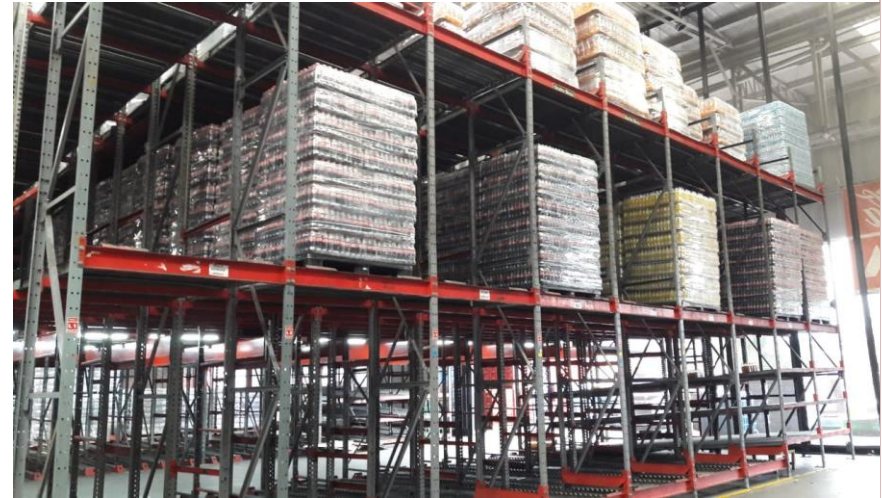
<i>BLOQUE TIPO- MARCA</i>	2.3 TUNEL DE ARMADO	% OPERACION %	CAUSAS DEL DETERIORO: GOLPE MONTACARGAS	TIPO DE RIESGO
<i>POSICIONES</i>				AMARILLO
<i>POSICIONES INHABILITADAS</i>

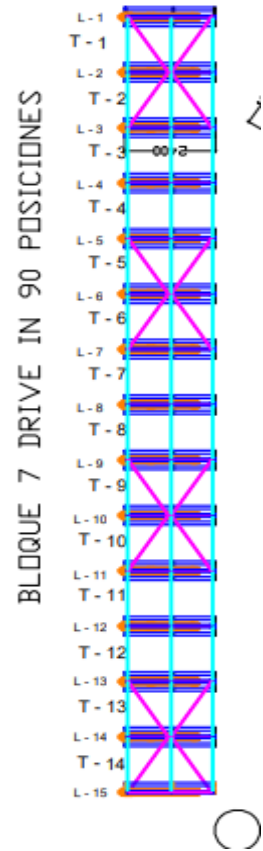
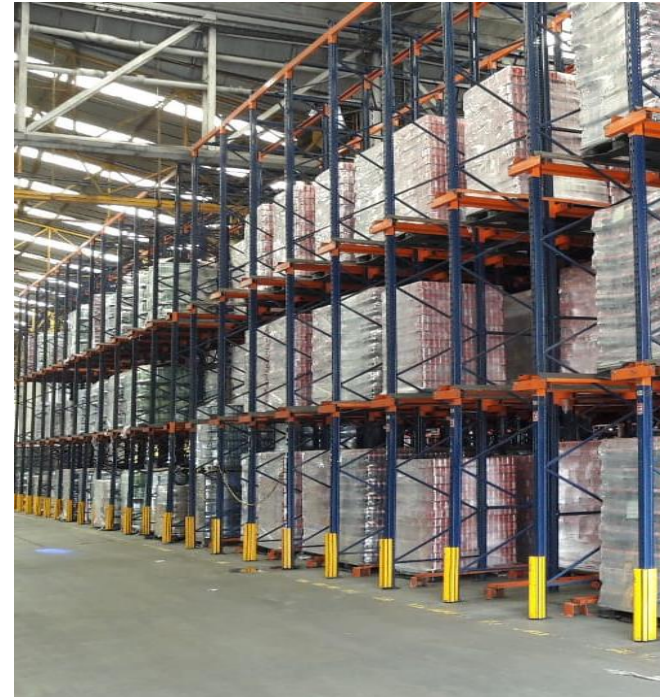
BLOQUE TIPO- MARCA	7 DRIVE IN STOR	% OPERACION %	CAUSAS DEL DETERIORO: GOLPE MONTACARGAS	TIPO DE RIESGO
POSICIONES				AMARILLO
POSICIONES INHABILITADAS

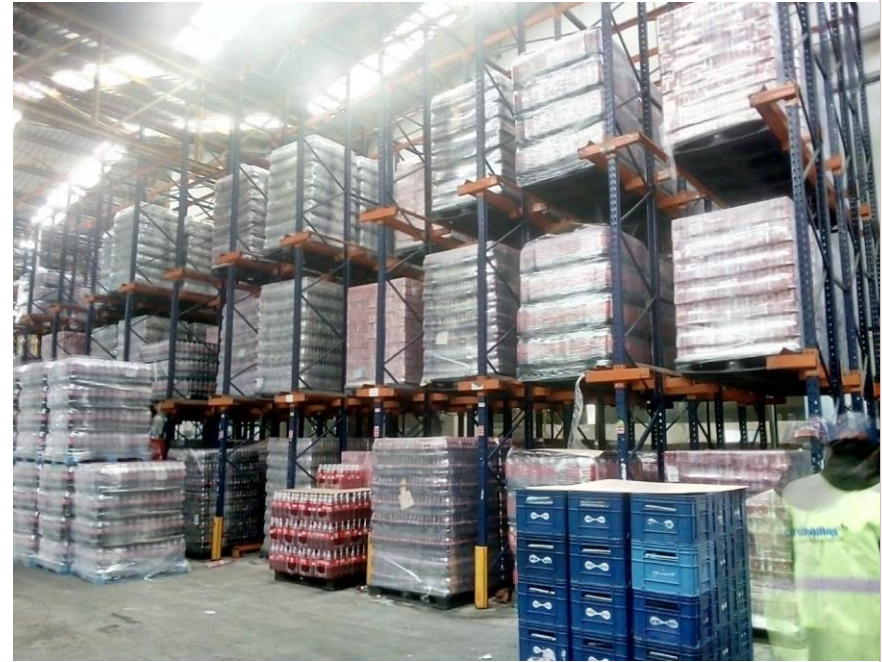
BLOQUE 14
DRIVE IN STOR
144 POSICIONES

IT	POSICION	CANT	DESCRIPCION	FOTO ANTES	CAUSA DEL DETERIORO	ESPECIFICACIONES	FECHA INTERVENCION
50	L1,L3	2	RIEL	 	GOLPE MONTACARGAS	3400mm	
BLOQUE TIPO- MARCA		14	DRIVE IN STOR	CAUSAS DEL DETERIORO: GOLPE MONTACARGAS			TIPO DE RIESGO
POSICIONES			% OPERACION				AMARILLO
POSICIONES INHABILITADAS			%

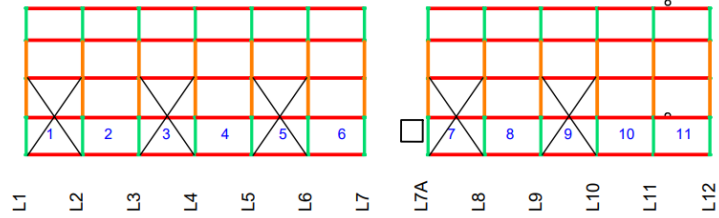
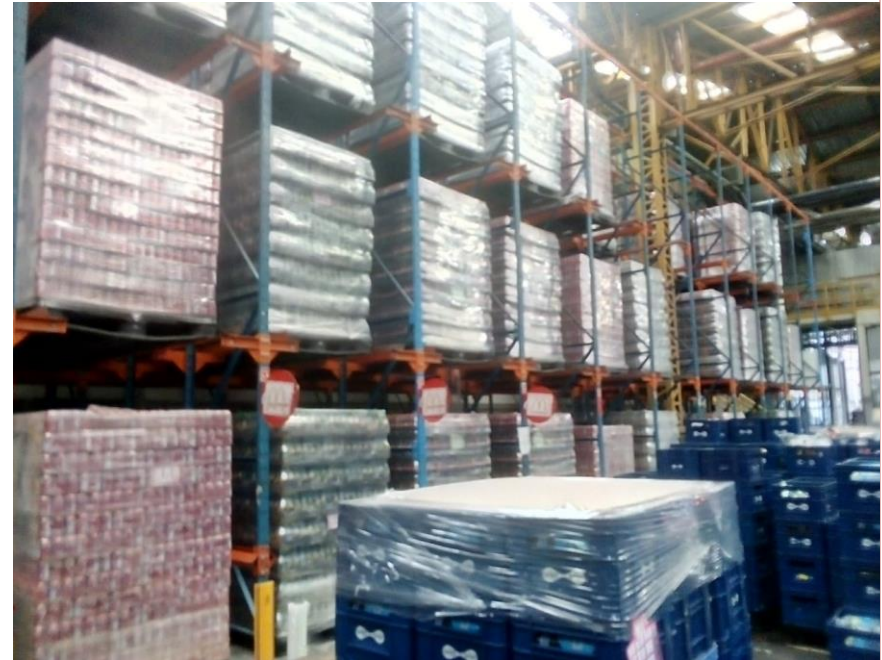
BLOQUE 15
DRIVE IN MEXROLL
144 POSICIONES

BLOQUE TIPO- MARCA	15 MEXROL	% OPERACION	CAU62SAS DEL DETERIORO:GOLPE MONTACARGAS	TIPO DE RIESGO
POSICIONES		%		AMARILLO
POSICIONES INHABILITADAS

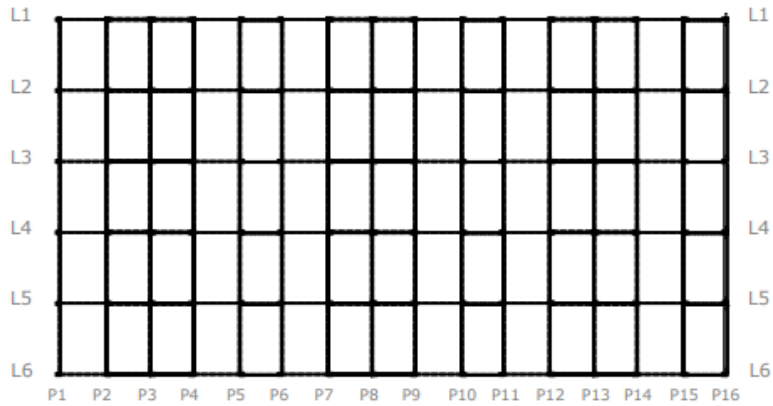
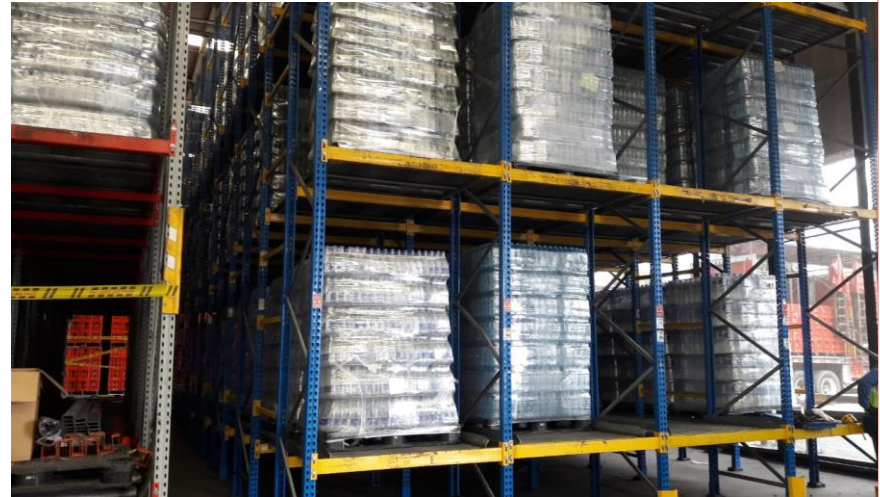
**PALLET FLOW
GONVARRI**
16 Posiciones profundidad
3 Posiciones altura
240 Posiciones total

BLOQUE TIPO- MARCA	18 GONVARRI	% OPERACION %	CAUSAS DEL DETERIORO: GOLPE MONTACARGAS	TIPO DE RIESGO
POSICIONES				AMARILLO
POSICIONES INHABILITADAS

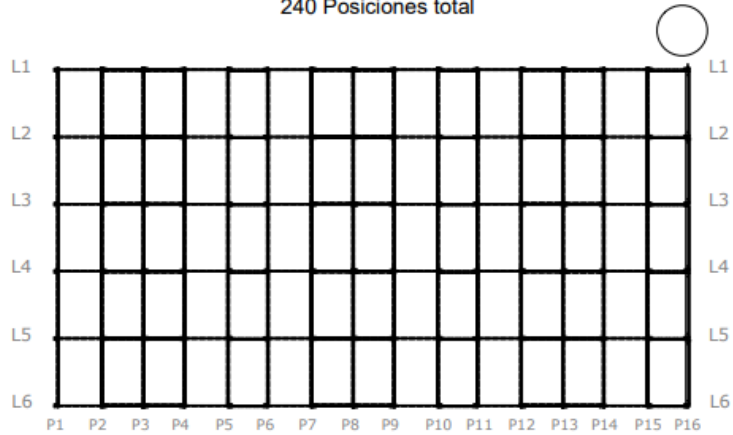
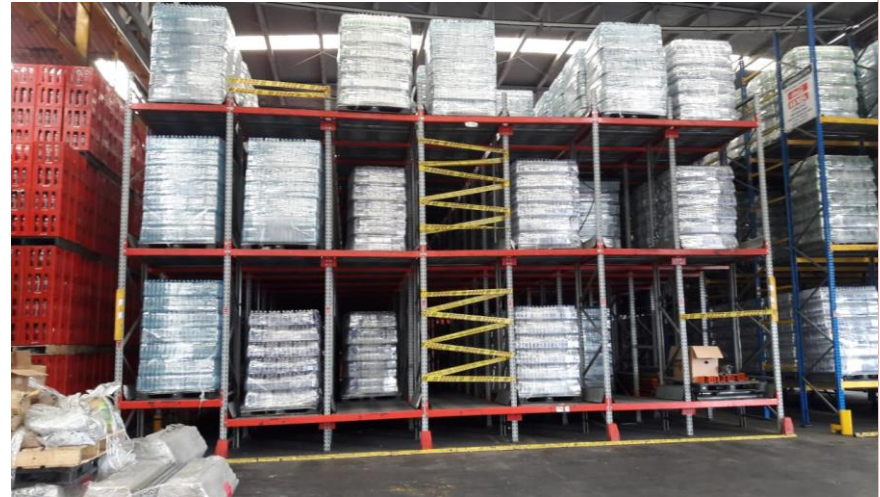
PALLET FLOW BERTOLINI
16 Posiciones profundidad
3 Posiciones altura
240 Posiciones total

<i>BLOQUE TIPO- MARCA</i>	19 BERTOLINI	% OPERACION	CAUSAS DEL DETERIORO: GOLPE MONTACARGAS	TIPO DE RIESGO
<i>POSICIONES</i>		%		AMARILLO
<i>POSICIONES INHABILITADAS</i>

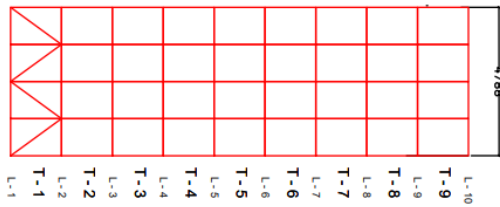
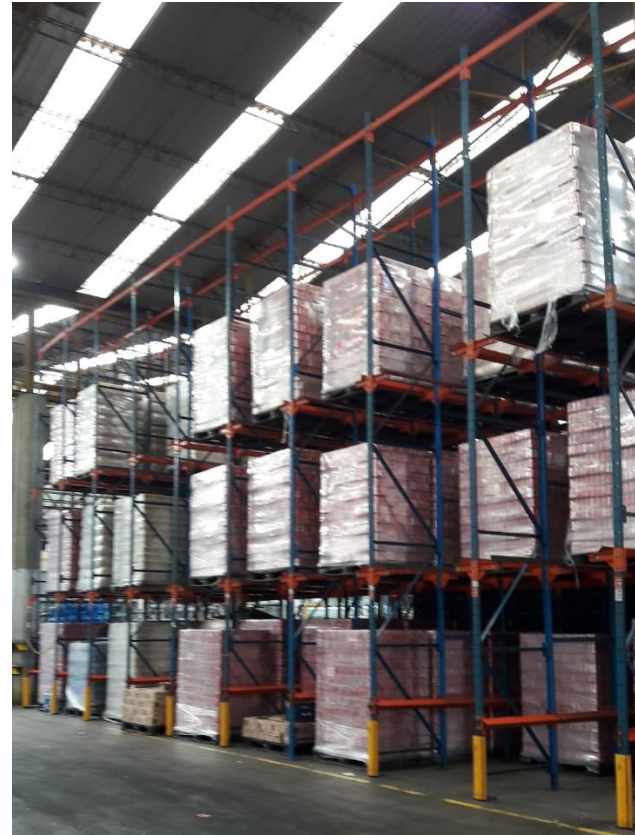
BLOQUE 2
DRIVE IN MEXROLL
108 POSICIONES

<i>BLOQUE TIPO- MARCA</i>	20 MEXROL	% OPERACION %	CAUSAS DEL DETERIORO: GOLPE MONTACARGAS	TIPO DE RIESGO
<i>POSICIONES</i>				AMARILLO
<i>POSICIONES INHABILITADAS</i>

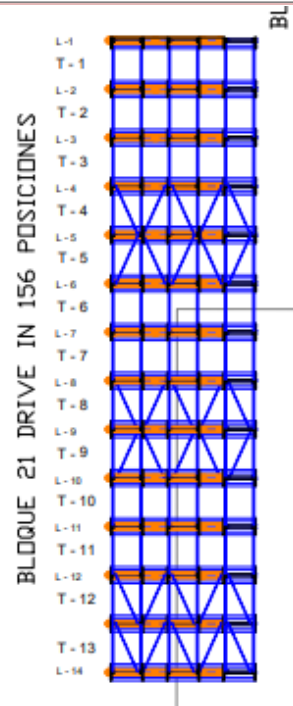
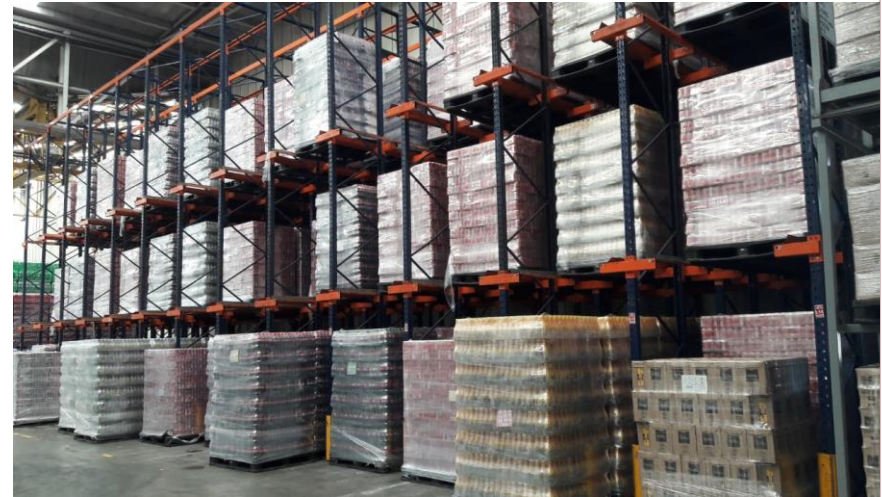
<i>BLOQUE TIPO- MARCA</i>	21 DRIVE IN STOR	% OPERACION %	CAUSAS DEL DETERIORO: GOLPE MONTACARGAS	TIPO DE RIESGO
<i>POSICIONES</i>				AMARILLO
<i>POSICIONES INHABILITADAS</i>
