DIAGNOSTICO DE MATENIMIENTO
OP 1527 CALI 2022

**INFORME DE DIAGNOSTICO DE MANTENIMIENTO
COCA COLA FEMSA CALI**

En el presente informe se evidencian las actividades de diagnóstico realizado a la planta del CEDI de Coca Cola FEMSA CALI.

La actividad se realizó el día 8 de marzo de 2022

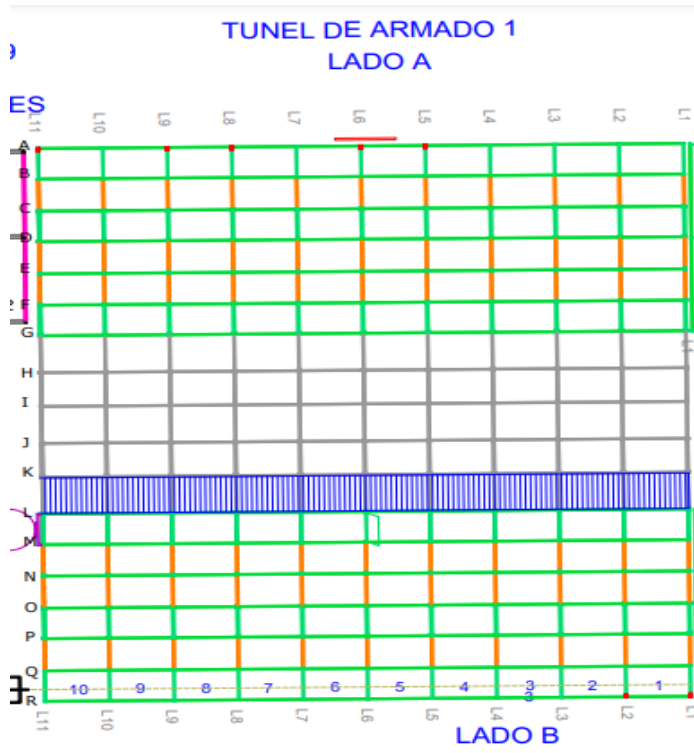
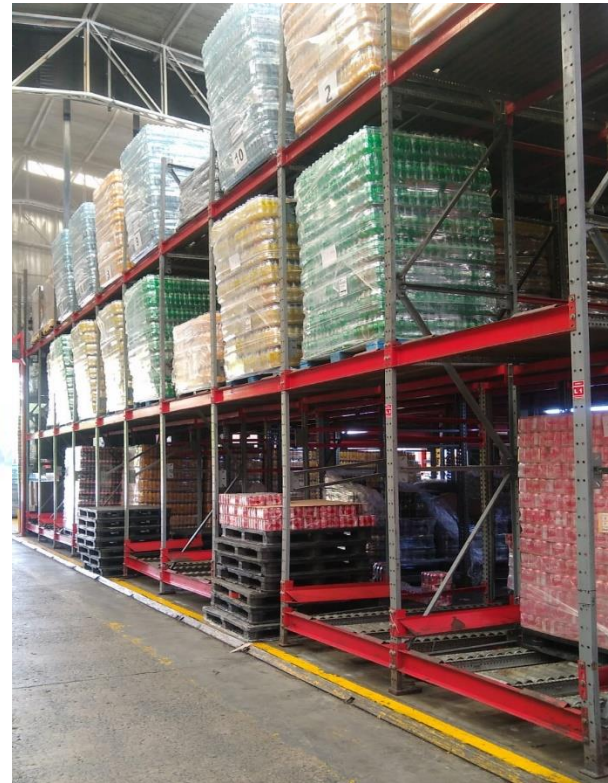
BLOQUE TIPO- MARCA	1 TUNEL DE ARMADO	% OPERACION %	CAUSAS DEL DETERIORO: GOLPE MONTACARGAS	TIPO DE RIESGO
POSICIONES				AMARILLO
POSICIONES INHABILITADAS

IT	POSICION	CANT	DESCRIPCION	FOTO ANTES	CAUSA DEL DETERIORO	ESPECIFICACIONES	FECHA INTERVENCION
1	L4 Pos B-C	1	DISTANCIADOR

GOLPE MONTACARGAS	920mm	
2	L8 Pos C-D	2	RIOSTRA	 	GOLPE MONTACARGAS	940mm	
3	L7 Pos N	1	PUNTAL	 	GOLPE MONTACARGAS

4	C7 Pos N	1	VIGA	 	GOLPE MONTACARGAS	1510mm	
---	----------	---	------	--	-------------------	--------	--

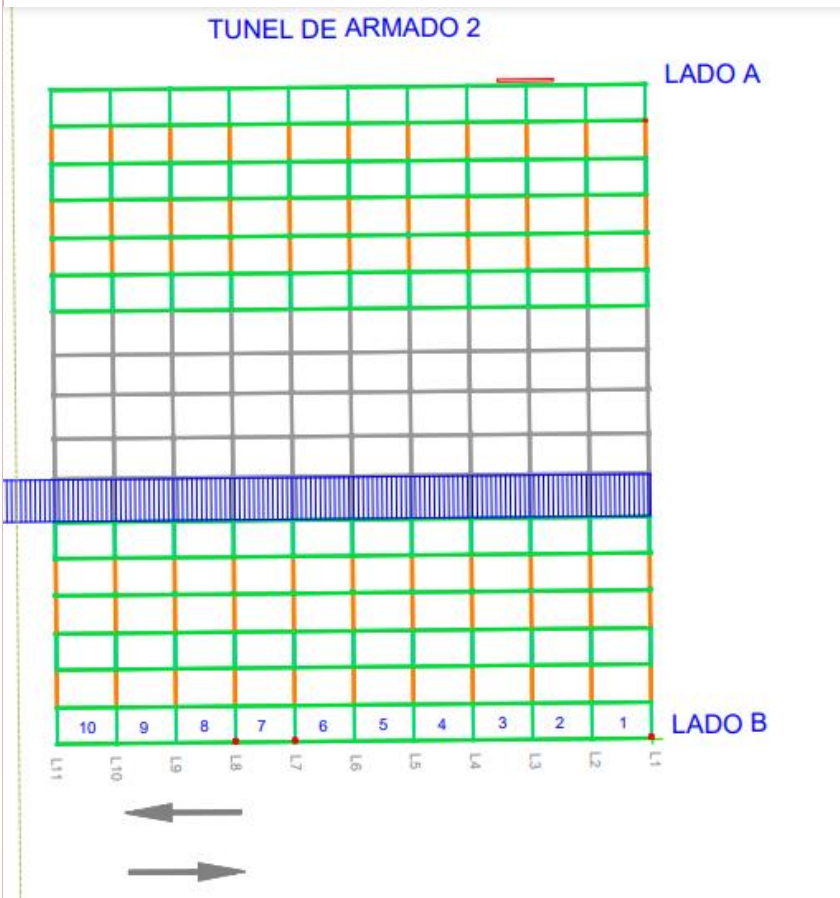
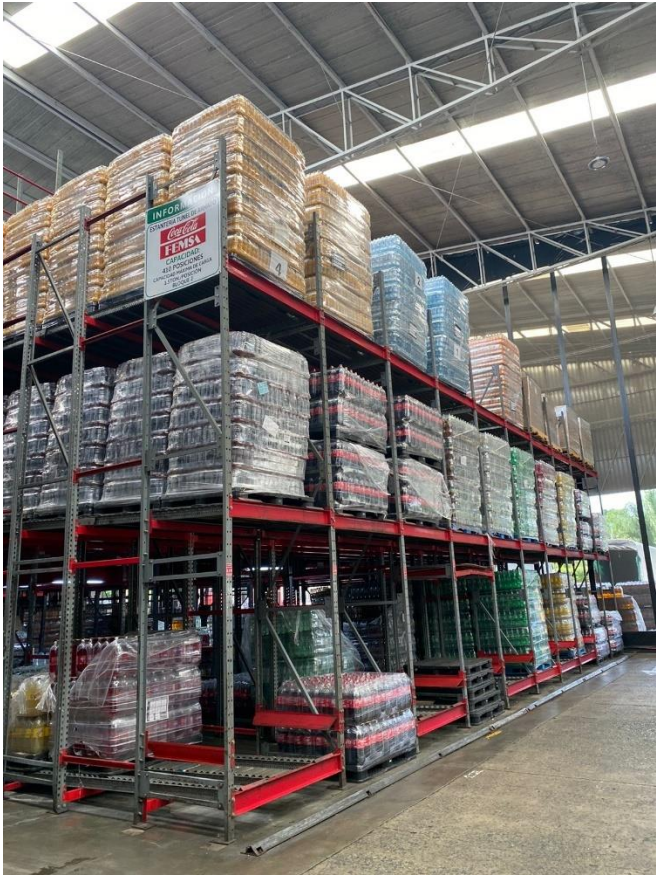
BLOQUE TIPO- MARCA	2 TUNEL DE ARMADO	% OPERACION %	CAUSAS DEL DETERIORO: GOLPE MONTACARGAS	TIPO DE RIESGO
POSICIONES				
POSICIONES INHABILITADAS

IT	POSICION	CANT	DESCRIPCION	FOTO ANTES	CAUSA DEL DETERIORO	ESPECIFICACIONES	FECHA INTERVENCION
5	L6 Pos A	1	PUNTAL

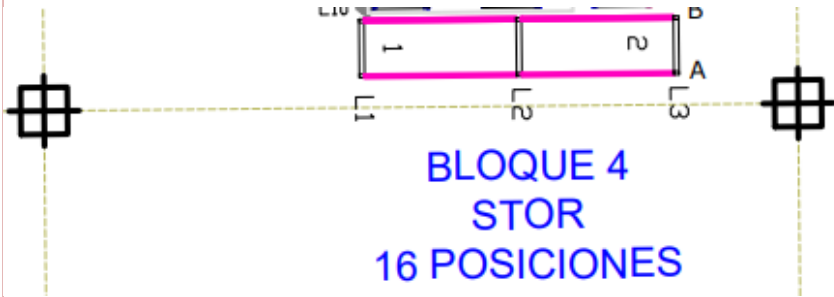
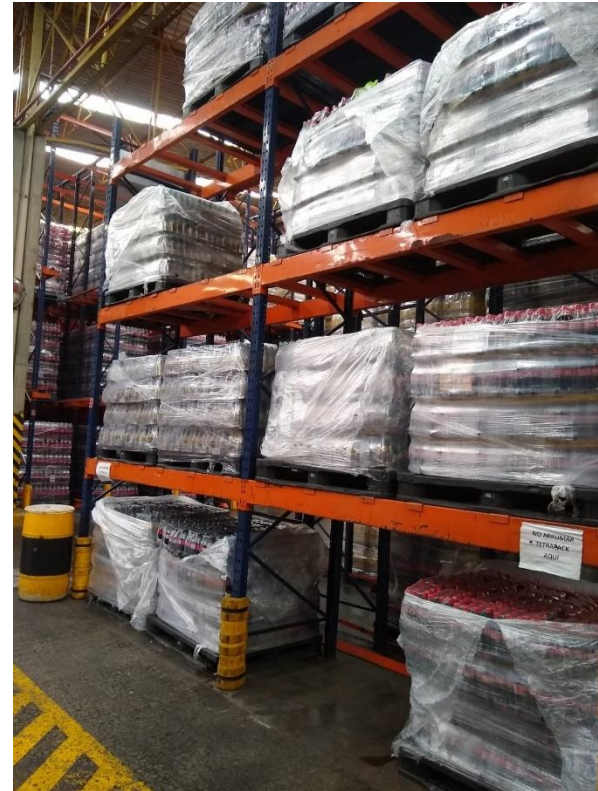
BLOQUE TIPO- MARCA	4 SELECTIVO STOR	% OPERACION	CAUSAS DEL DETERIORO: GOLPE MONTACARGAS	TIPO DE RIESGO
POSICIONES				AMARILLO

IT	POSICION	CANT	DESCRIPCION	FOTO ANTES	CAUSA DEL DETERIORO	ESPECIFICACIONES	FECHA INTERVENCION
9	L1-L2 Pos A N4	1	VIGA	 	GOLPE MONTACARGAS	2610mm

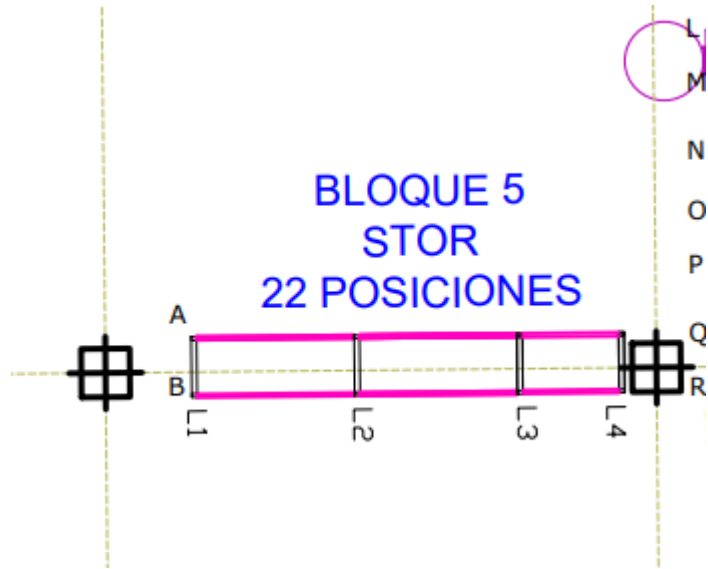
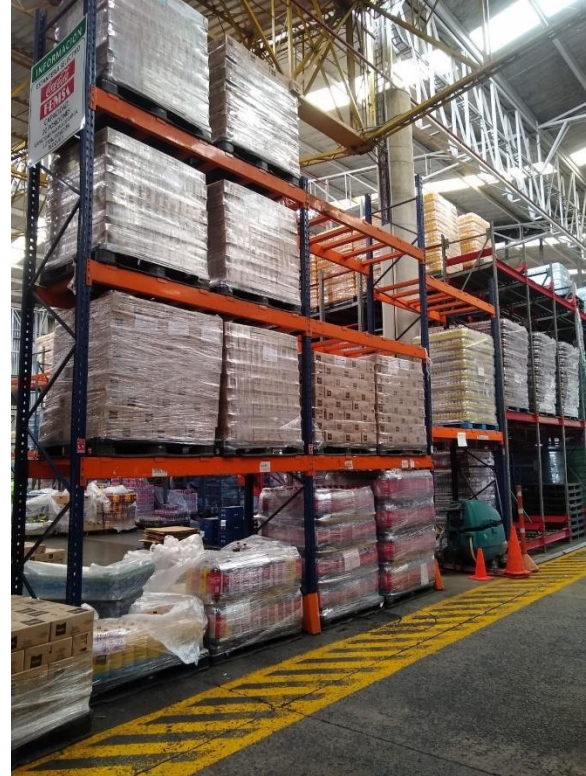
BLOQUE TIPO- MARCA	5 SELECTIVO	% OPERACION %	CAUSAS DEL DETERIORO: GOLPE MONTACARGAS	TIPO DE RIESGO AMARILLO
POSICIONES				
POSICIONES INHABILITADAS

IT	POSICION	CANT	DESCRIPCION	FOTO ANTES	CAUSA DEL DETERIORO	ESPECIFICACIONES	FECHA INTERVENCION
10	L2-L3 Pos A N4	1	VIGA	 	GOLPE MONTACARGAS	2610mm	
11	L3 Pos A	1	PUNTAL /PROTECTOR	 	GOLPE MONTACARGAS

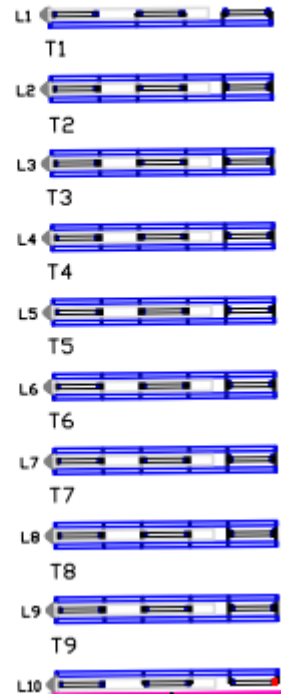
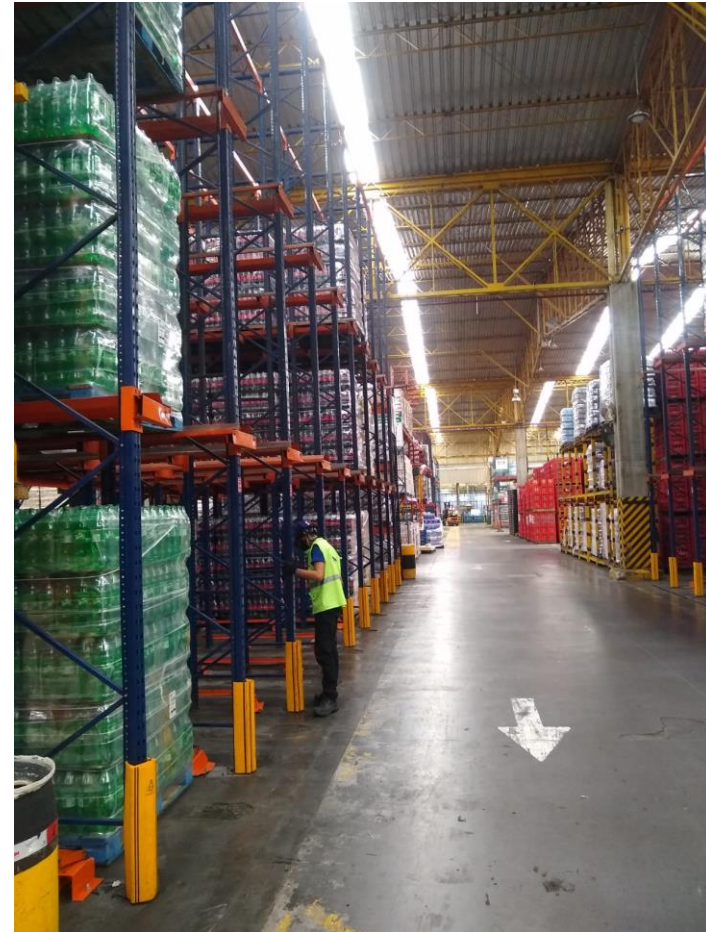
**BLOQUE 7
STOR
108 POSICIONES**

IT	POSICION	CANT	DESCRIPCION	FOTO ANTES	CAUSA DEL DETERIORO	ESPECIFICACIONES	FECHA INTERVENCION
12	L3 N1- N2 Pos A-C	2	RIOSTRA	 	GOLPE MONTACARGAS	920mm	
13	L3 -L4 Pos A N1	2	CARTELA	 	GOLPE MONTACARGAS	560mm

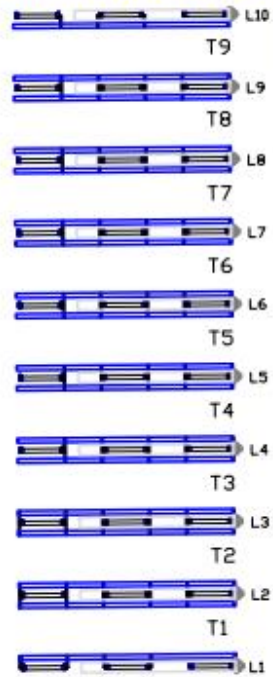
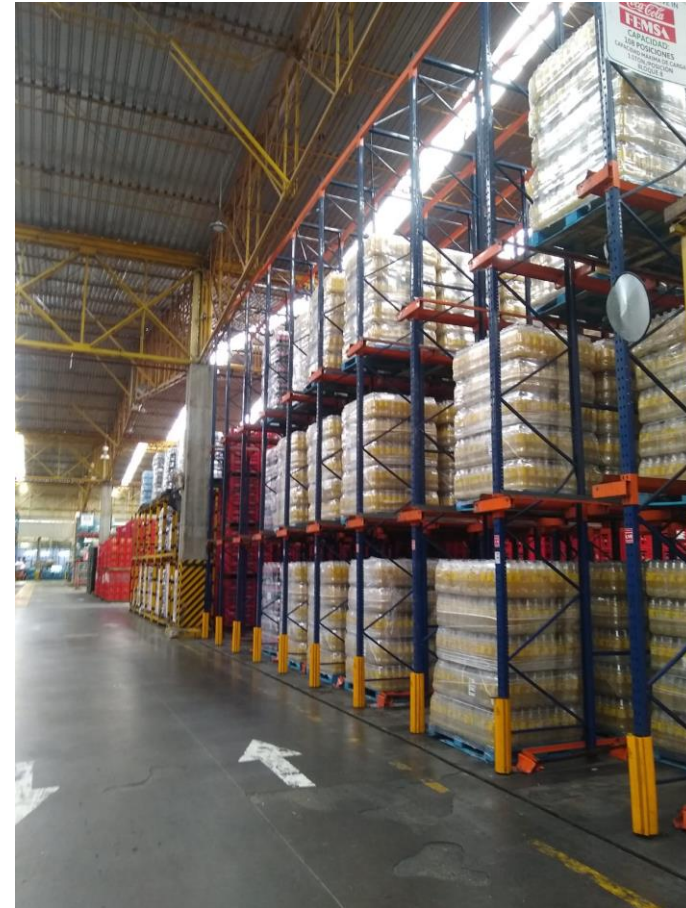
BLOQUE 8
STOR
108 POSICIONES

IT	POSICION	CANT	DESCRIPCION	FOTO ANTES	CAUSA DEL DETERIORO	ESPECIFICACIONES	FECHA INTERVENCION
16	L4- L9 Pos A / L7-L8 Pos B	8	CARTE	 	GOLPE MONTACARGAS	560mm	
17	L10 N1	2	RIOSTRA DIAGONAL	 	GOLPE MONTACARGAS	1080mm

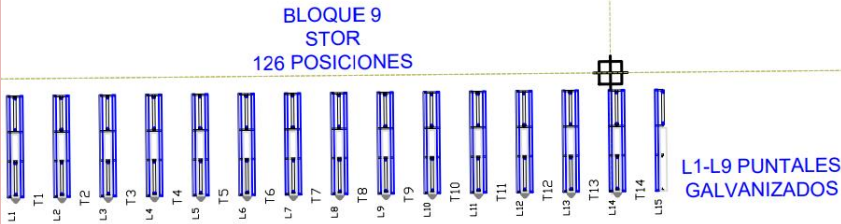
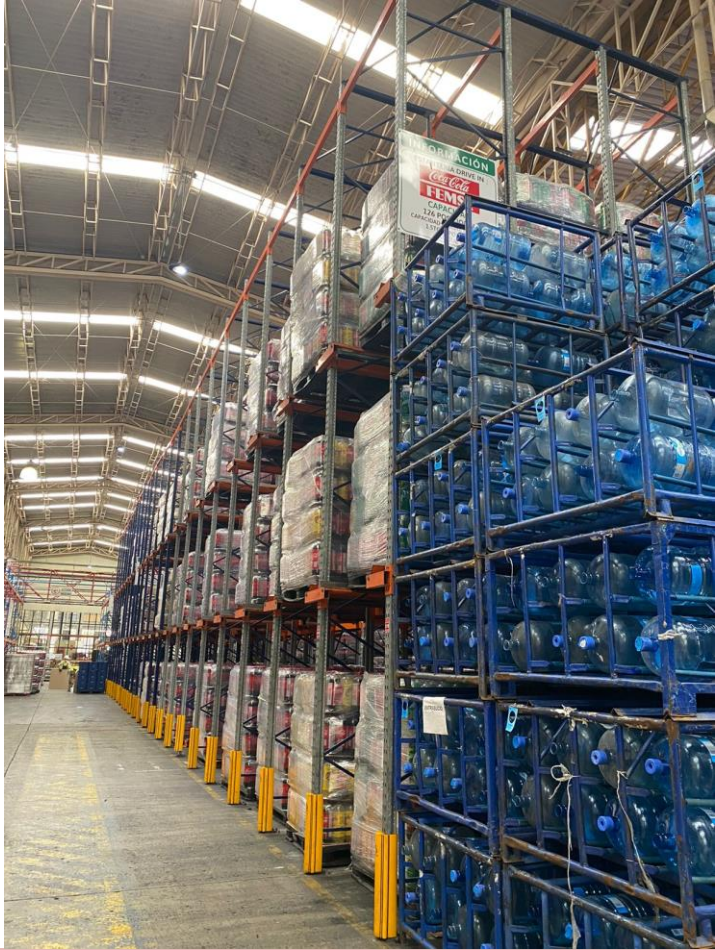
BLOQUE TIPO- MARCA	9 DRIVE IN STOR	% OPERACION	CAUSAS DEL DETERIORO: GOLPE MONTACARGAS	TIPO DE RIESGO
POSICIONES		%		AMARILLO
POSICIONES INHABILITADAS				
<p>BLOQUE 9 STOR 126 POSICIONES</p>

IT	POSICION	CANT	DESCRIPCION	FOTO ANTES	CAUSA DEL DETERIORO	ESPECIFICACIONES	FECHA INTERVENCION
21	L1- L15 N3	15	DISTANCIADORES

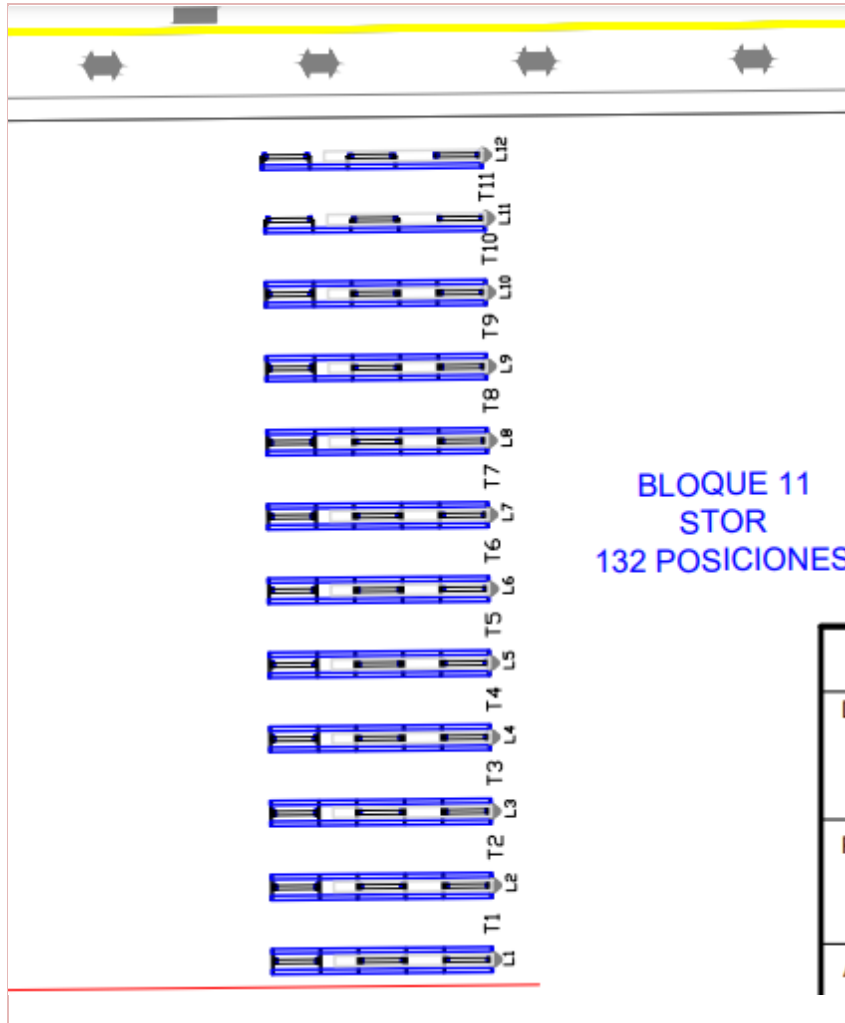
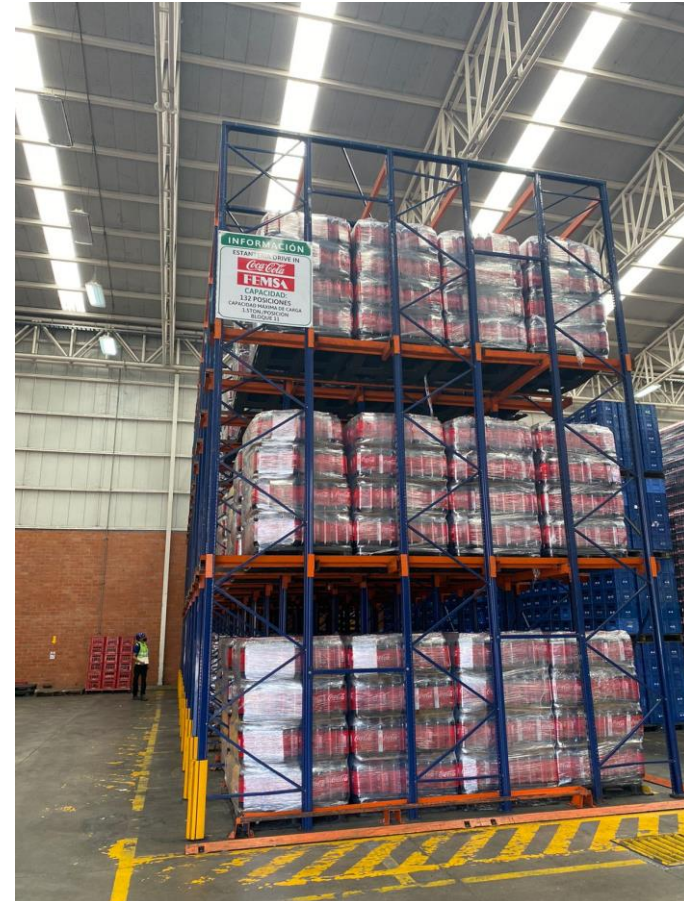
BLOQUE TIPO- MARCA	11 DRIVE IN STOR	% OPERACION %	CAUSAS DEL DETERIORO: GOLPE MONTACARGAS	TIPO DE RIESGO
POSICIONES				AMARILLO
POSICIONES INHABILITADAS

IT	POSICION	CANT	DESCRIPCION	FOTO ANTES	CAUSA DEL DETERIORO	ESPECIFICACIONES	FECHA INTERVENCION
25	L3 Pos A	1	CARTELA

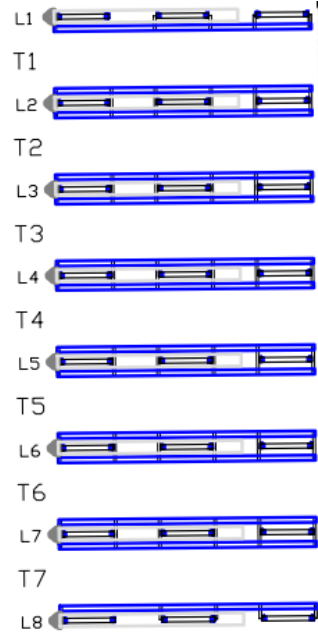
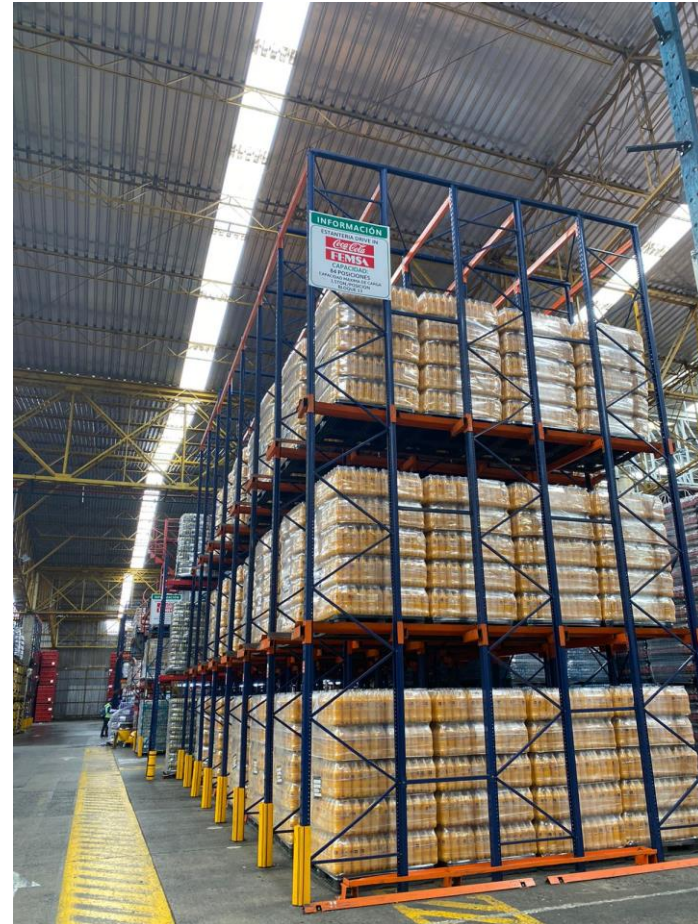
BLOQUE 13
STOR
84 POSICIONES

IT	POSICION	CANT	DESCRIPCION	FOTO ANTES	CAUSA DEL DETERIORO	ESPECIFICACIONES	FECHA INTERVENCION
28	L5- L7 Pos A-B N2	4	CARTELA	 	GOLPE MONTACARGAS	560mm	
29	L8 Pos B N2	1	CARTELA SENCILLA	 	GOLPE MONTACARGAS	330mm

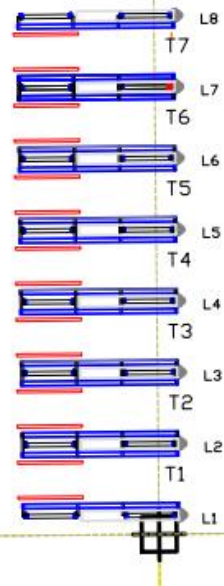
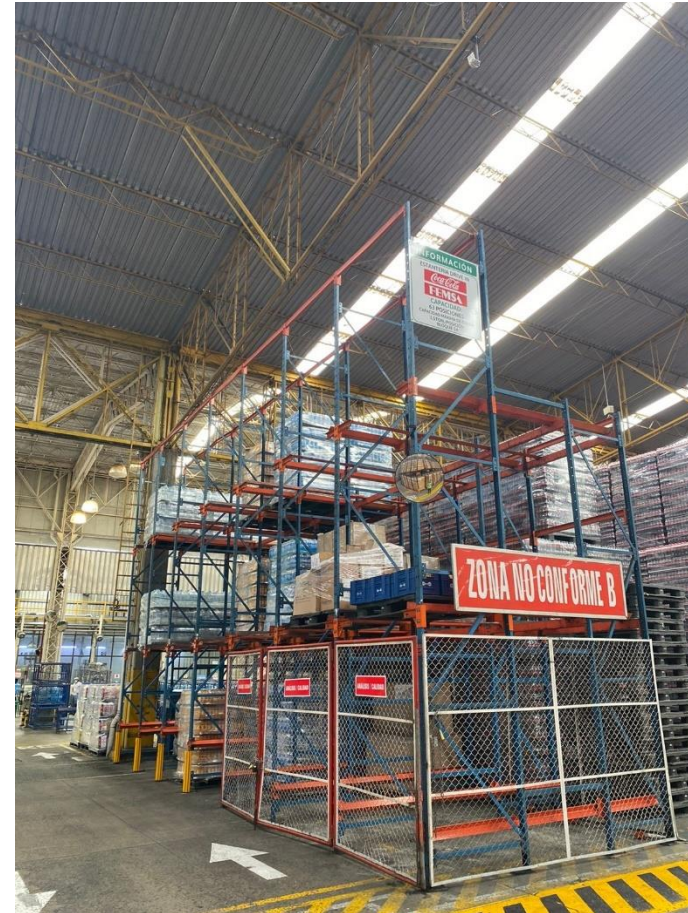
BLOQUE 14
MEXROLL
63 POSICIONES

IT	POSICION	CANT	DESCRIPCION	FOTO ANTES	CAUSA DEL DETERIORO	ESPECIFICACIONES	FECHA INTERVENCION
30	L1, L4 Pos A-B N3	2	VIGA DE AMARRE	 	GOLPE MONTACARGAS		
31	L2 Pos A	1	VIGA DE AMARRE	 	GOLPE MONTACARGAS		
BLOQUE TIPO- MARCA		15	DRIVE IN MEXROLL	% OPERACION	CAUSAS DEL DETERIORO: GOLPE MONTACARGAS	TIPO DE RIESGO	
POSICIONES						AMARILLO	
POSICIONES INHABILITADAS

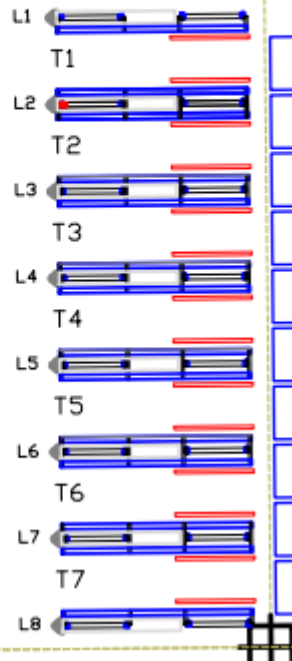
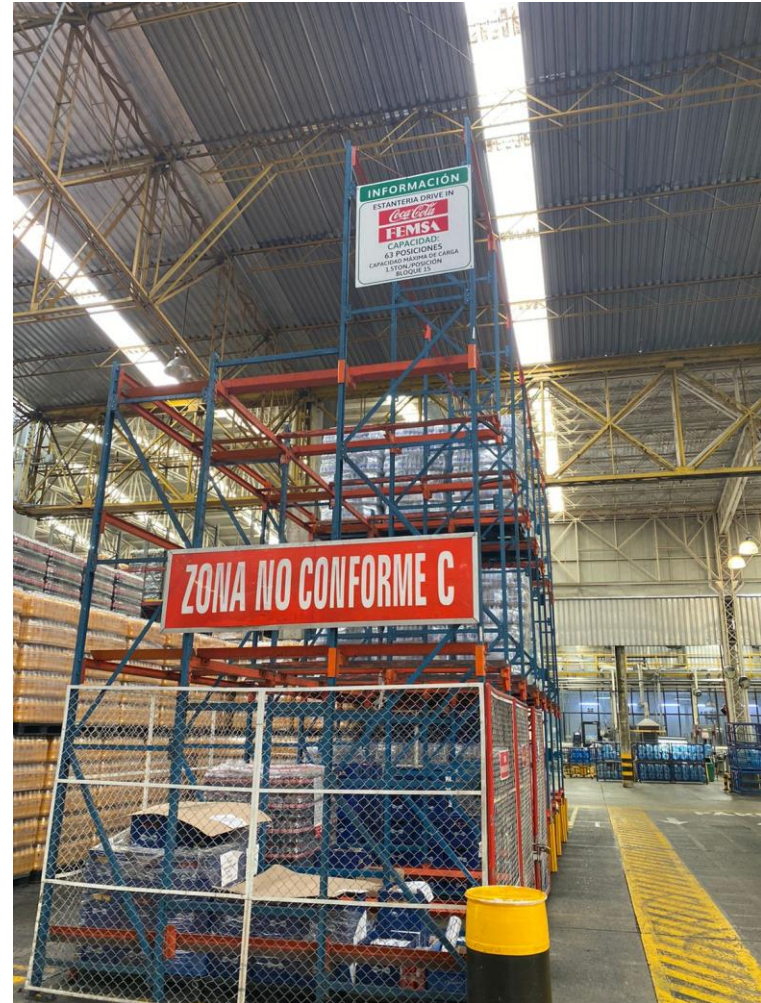
BLOQUE 15
MEXROLL
63 POSICIONES

IT	POSICION	CANT	DESCRIPCION	FOTO ANTES	CAUSA DEL DETERIORO	ESPECIFICACIONES	FECHA INTERVENCION
32	L1-L2 POS A-B N3	2	VIGA DE AMARRE	 	GOLPE MONTACARGAS		
33	L3- L4 Pos B N3	2	VIGA DE AMARRE	 	GOLPE MONTACARGAS

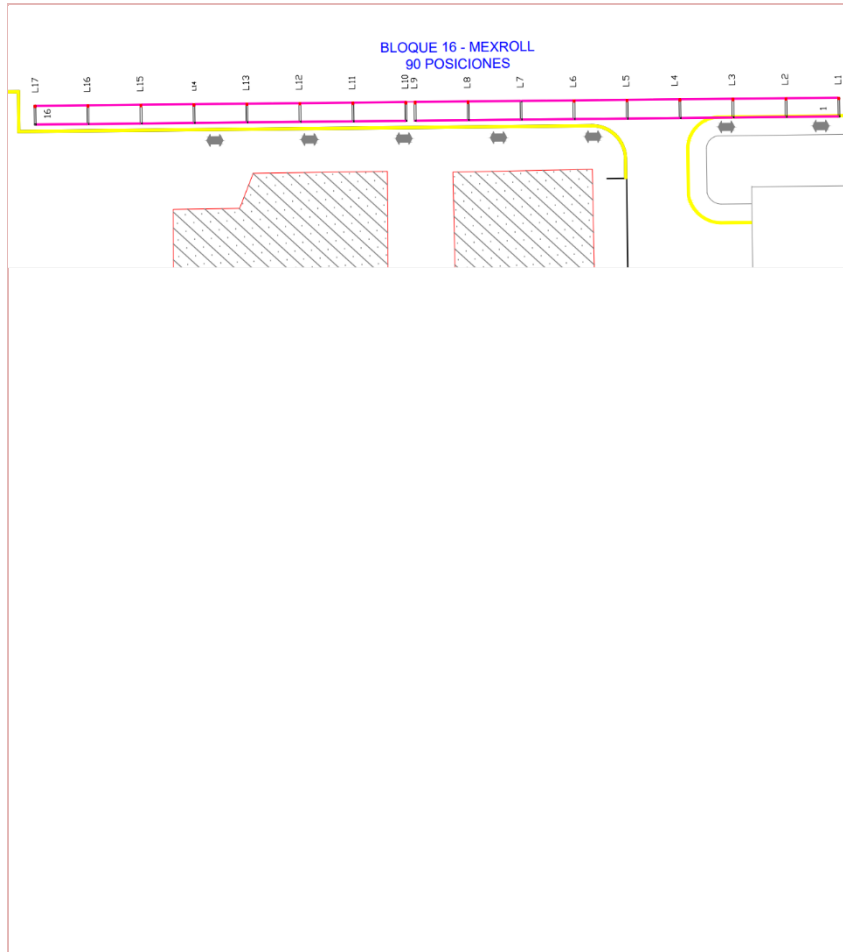
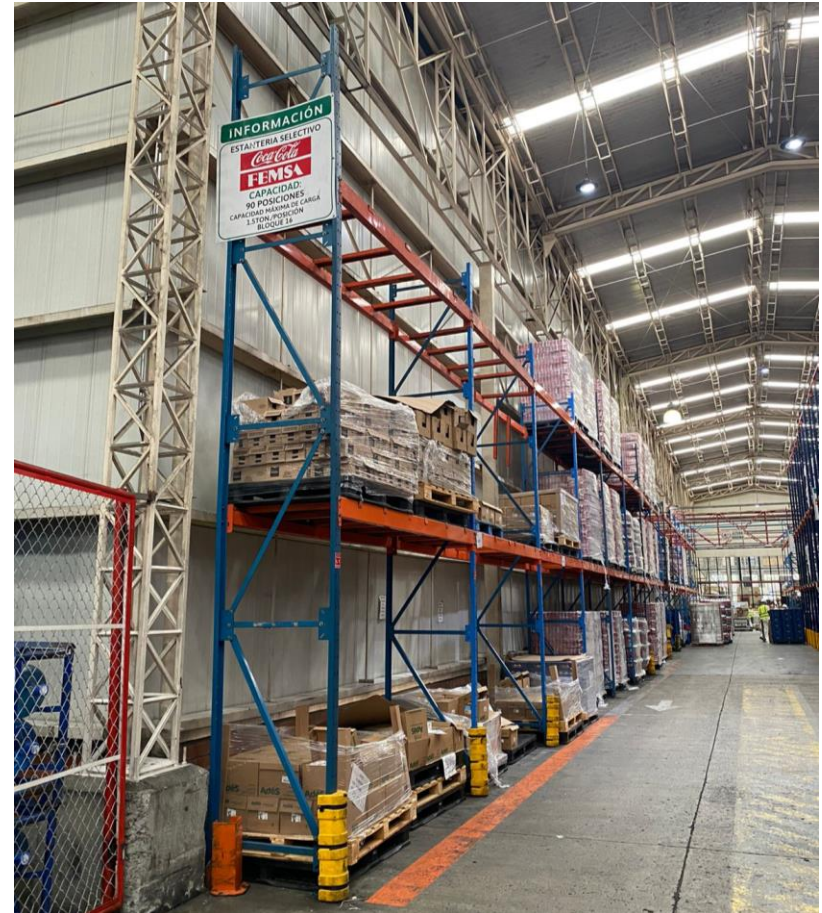
<i>BLOQUE TIPO- MARCA</i>	16 SELECTIVO MEXROLL	% OPERACION %	CAUSAS DEL DETERIORO: GOLPE MONTACARGAS	TIPO DE RIESGO
<i>POSICIONES</i>				AMARILLO
<i>POSICIONES INHABILITADAS</i>

IT	POSICION	CANT	DESCRIPCION	FOTO ANTES	CAUSA DEL DETERIORO	ESPECIFICACIONES	FECHA INTERVENCION
38	L1- L17	17	PROTECTOR DE PUNTAL	 			
39	L4 Pos A	1	PUNTAL	 	GOLPE MONTACARGAS

40	C6 N3	12	PUNTES	 	GOLPE MONTACARGAS		
41	L8, L13 Pos A	2	PUNTAL

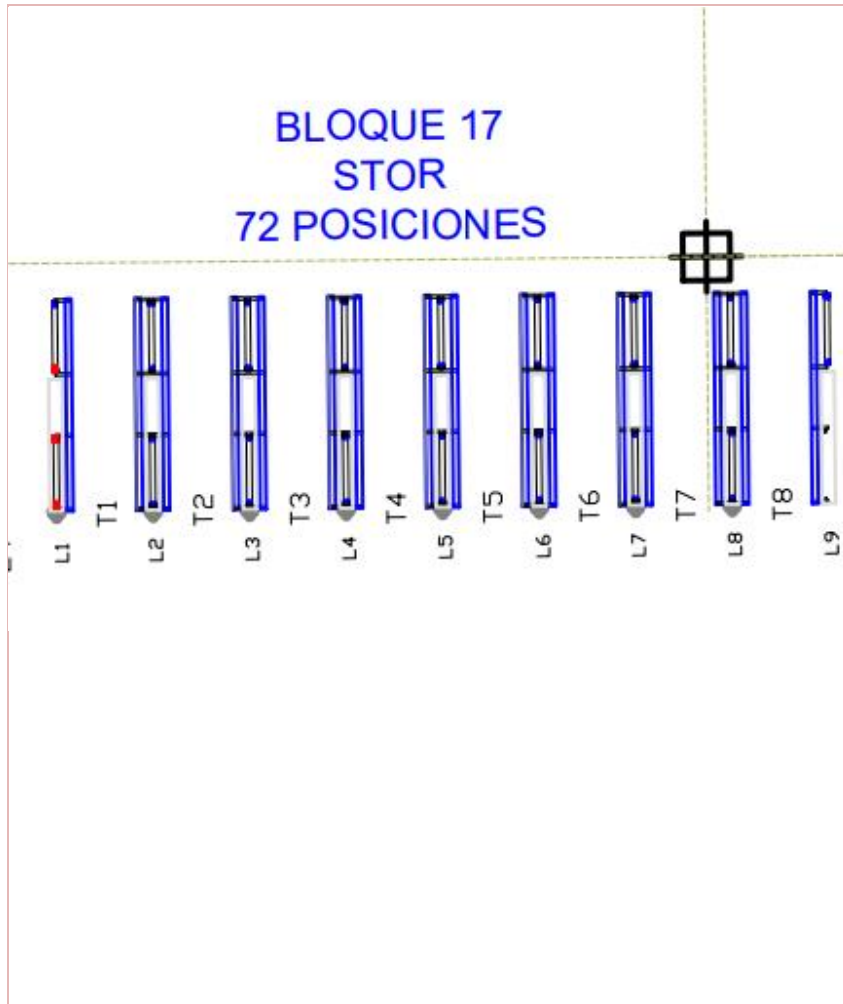
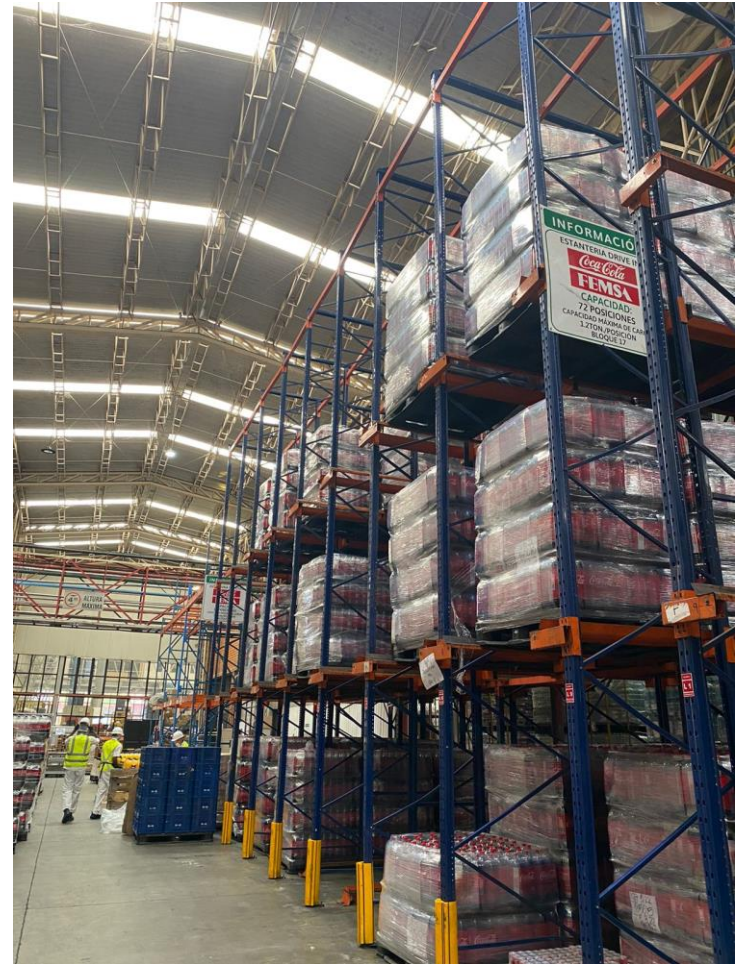
BLOQUE TIPO- MARCA	17 DRIVE IN STOR	% OPERACION %	CAUSAS DEL DETERIORO: GOLPE MONTACARGAS	TIPO DE RIESGO
POSICIONES				AMARILLO
POSICIONES INHABILITADAS

IT	POSICION	CANT	DESCRIPCION	FOTO ANTES	CAUSA DEL DETERIORO	ESPECIFICACIONES	FECHA INTERVENCION
42	L1-L9 N1	9	DISTANCIADOR	 		1095mm	
43	L2 N3	1	CARTELA	 	GOLPE MONTACARGAS	560mm

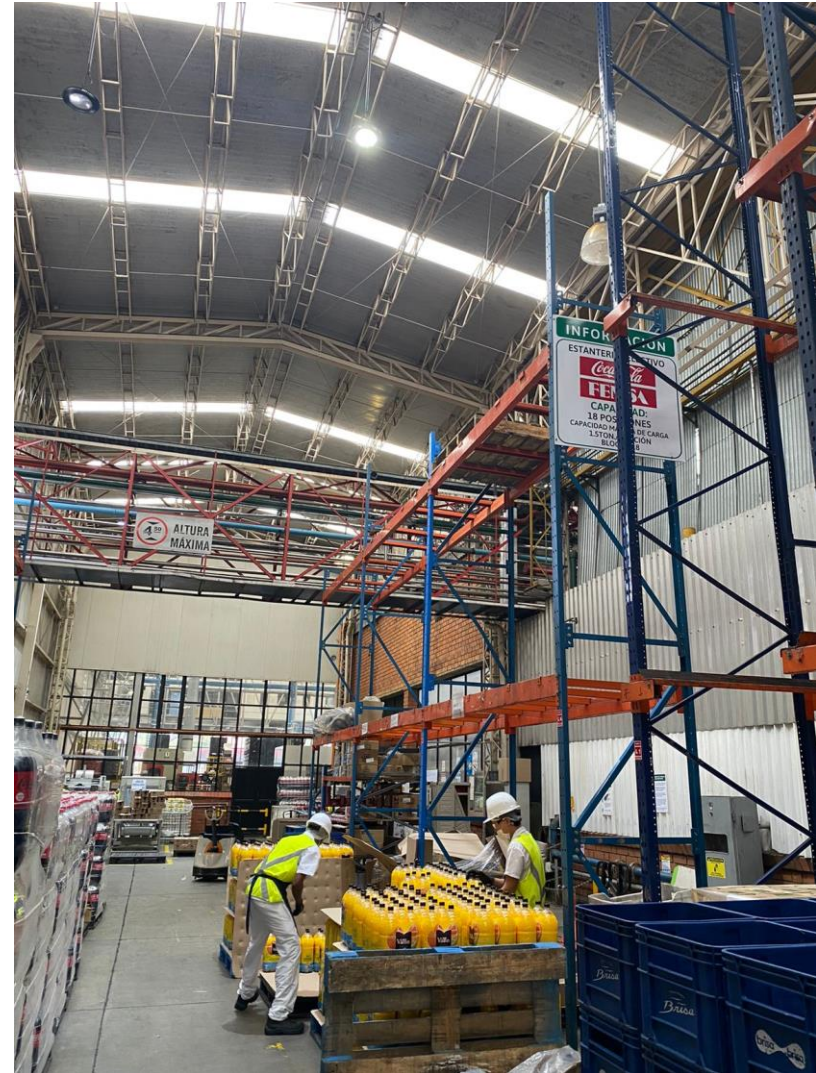
BLOQUE 18
SELECTIVO MEXROLL
18 POSICIONES

IT	POSICION	CANT	DESCRIPCION	FOTO ANTES	CAUSA DEL DETERIORO	ESPECIFICACIONES	FECHA INTERVENCION
45	L1 - L4	4	PROTECTORES DE PUNTAL

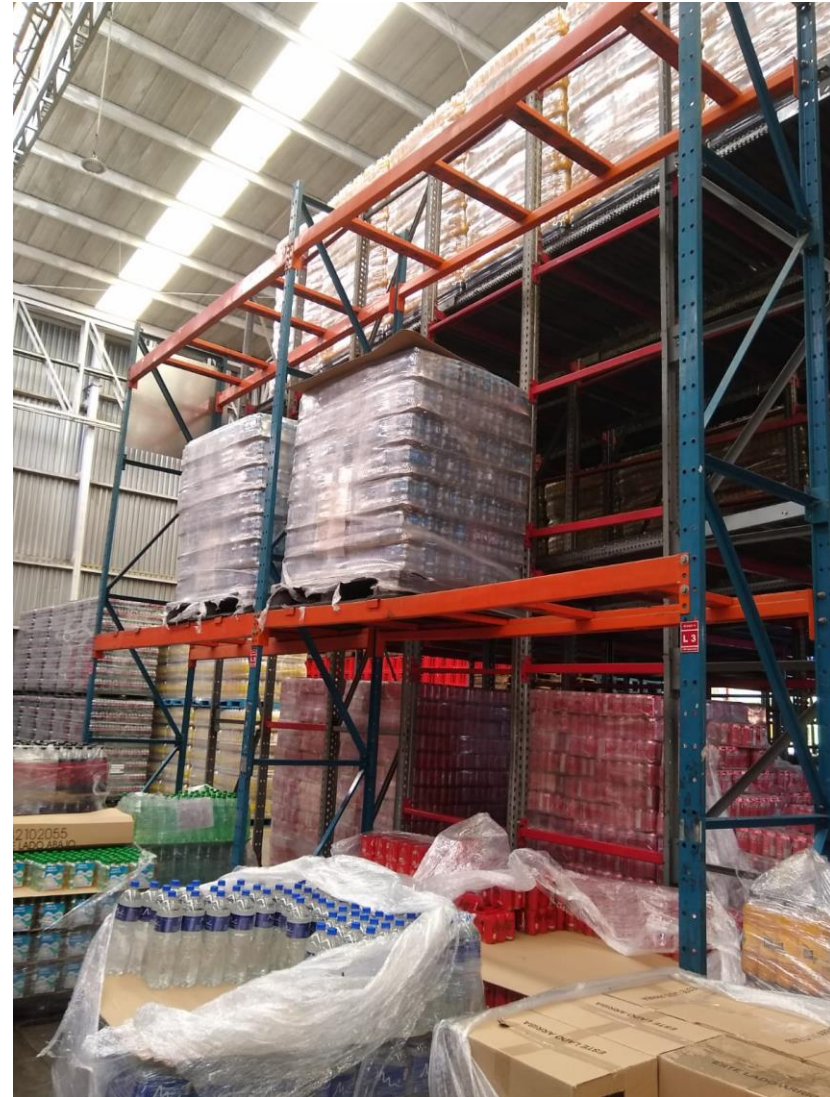
BLOQUE 19
MEXROLL
12 POSICIONES

IT	POSICION	CANT	DESCRIPCION	FOTO ANTES	CAUSA DEL DETERIORO	ESPECIFICACIONES	FECHA INTERVENCION
46	L2-L3 N2 Pos A	1	VIGA

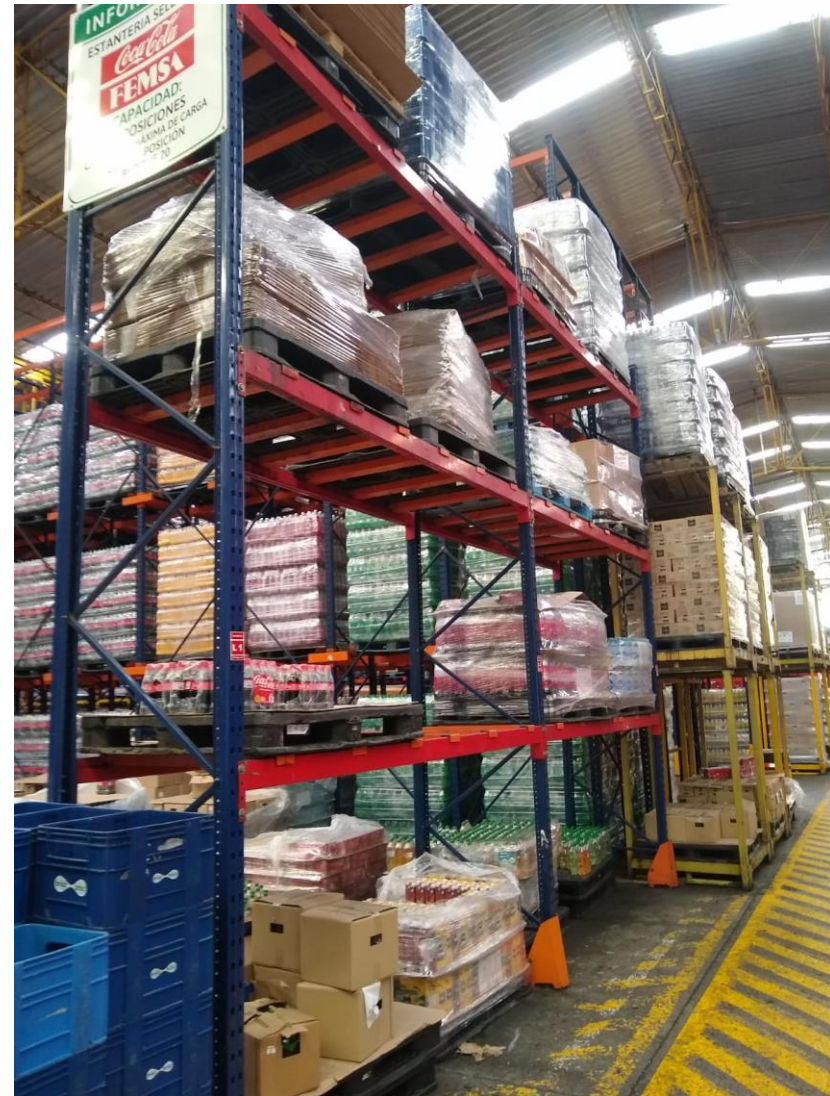
BLOQUE 20
STOR
16 POSICIONES

IT	POSICION	CANT	DESCRIPCION	FOTO ANTES	CAUSA DEL DETERIORO	ESPECIFICACIONES	FECHA INTERVENCION
48	L2-L3 N2 Pos A	1	VIGA	 	GOLPE MONTACARGAS	2890mm

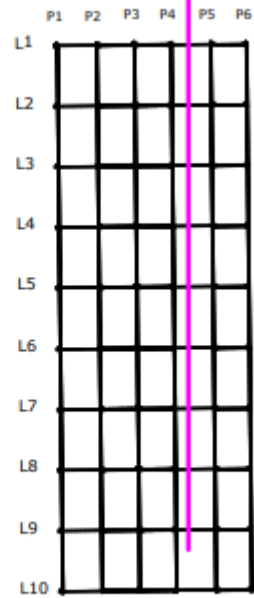
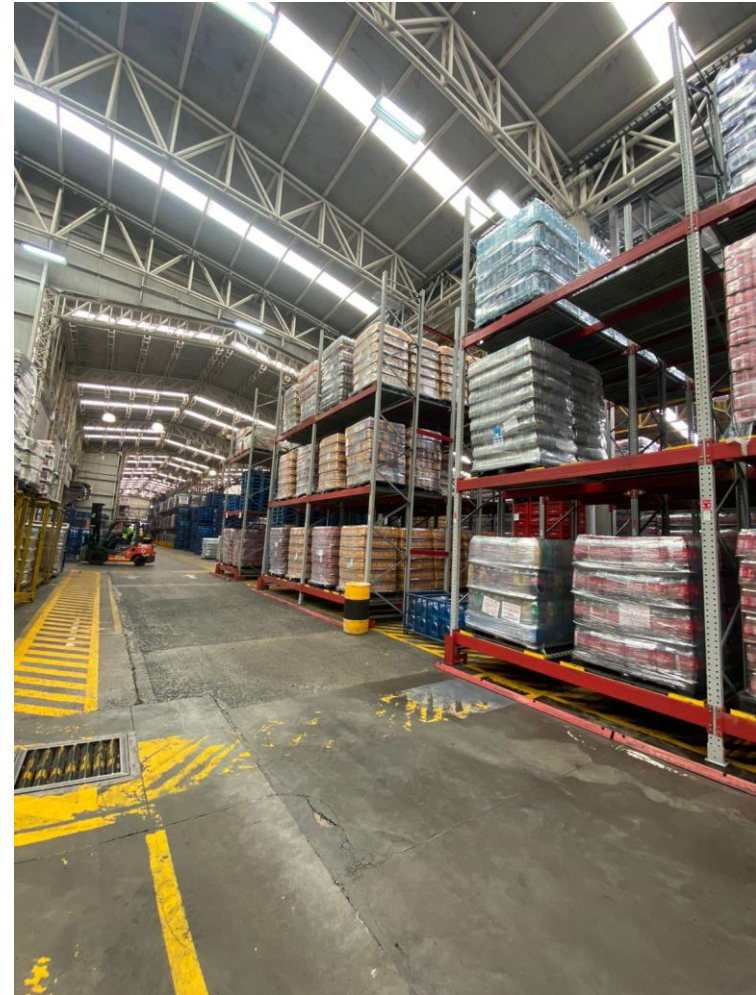
BLOQUE 21
PALLET FLOW BERTOLINI
135 POSICIONES

IT	POSICION	CANT	DESCRIPCION	FOTO ANTES	CAUSA DEL DETERIORO	ESPECIFICACIONES	FECHA INTERVENCION
49		2	PROTECTOR RIEL	 		6000mm 1570mm

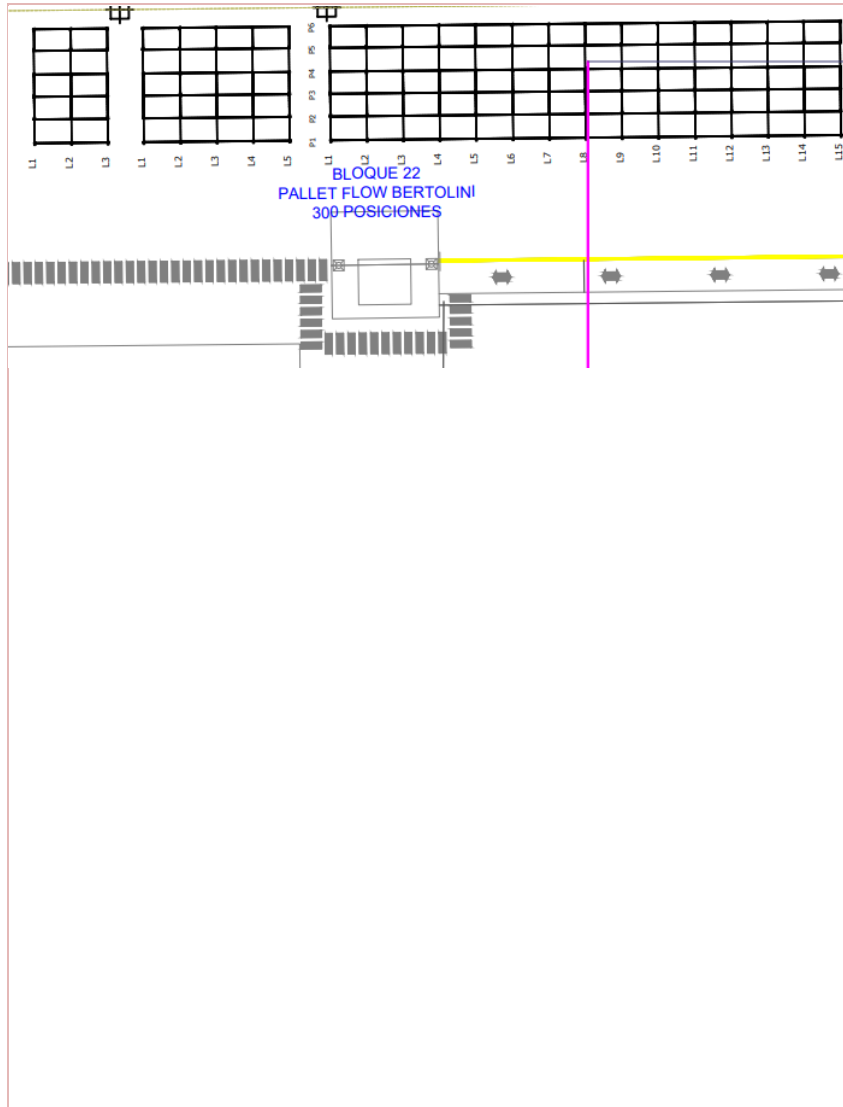
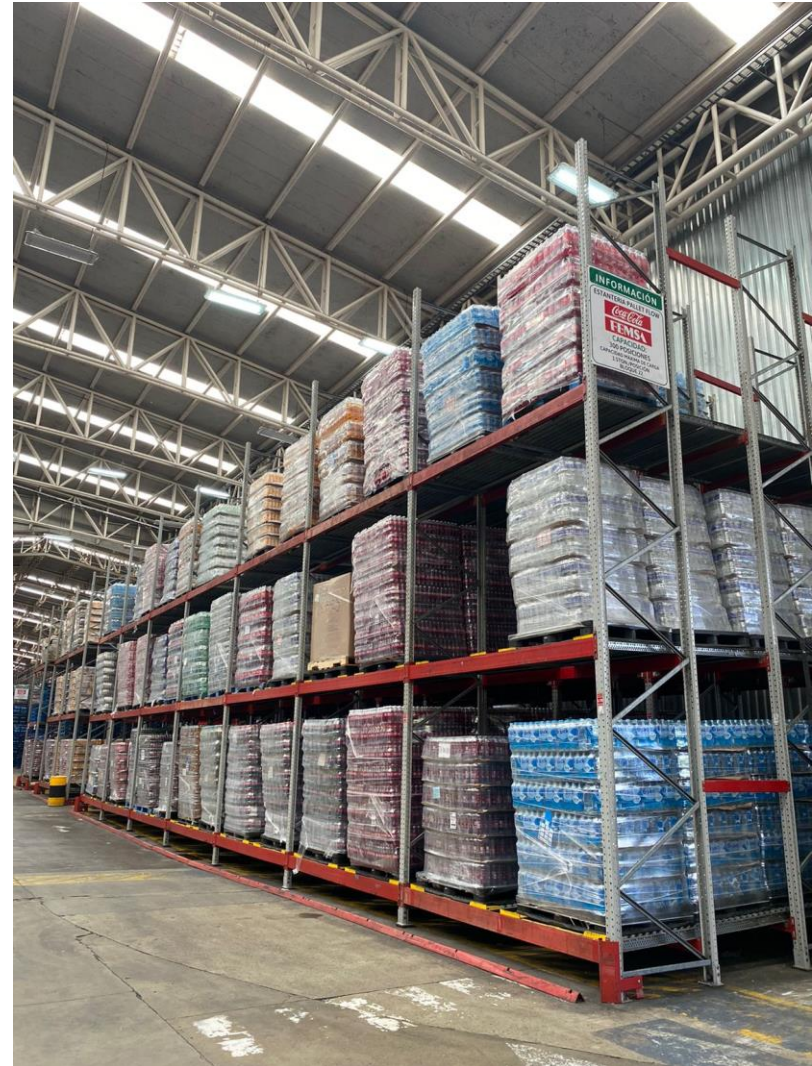
BLOQUE TIPO- MARCA	22 BERTOLINI	% OPERACION	CAUSAS DEL DETERIORO: GOLPE MONTACARGAS	TIPO DE RIESGO	
POSICIONES					AMARILLO
POSICIONES INHABILITADAS

IT	POSICION	CANT	DESCRIPCION	FOTO ANTES	CAUSA DEL DETERIORO	ESPECIFICACIONES	FECHA INTERVENCION
50	L6	1	PROTECTOR PISO	 		6000mm
