DIAGNOSTICO DE MANTENIMIENTO
OP 1523 BARRANQUILLA

INFORME DE DIAGNOSTICO DE MANTENIMIENTO
COCA COLA FEMSA BARRANQUILLA

En el presente informe se evidencian las actividades de diagnóstico realizado a la estantería del CEDI de Coca Cola FEMSA Barranquilla.

La actividad se realizó el día 27 de enero de 2023

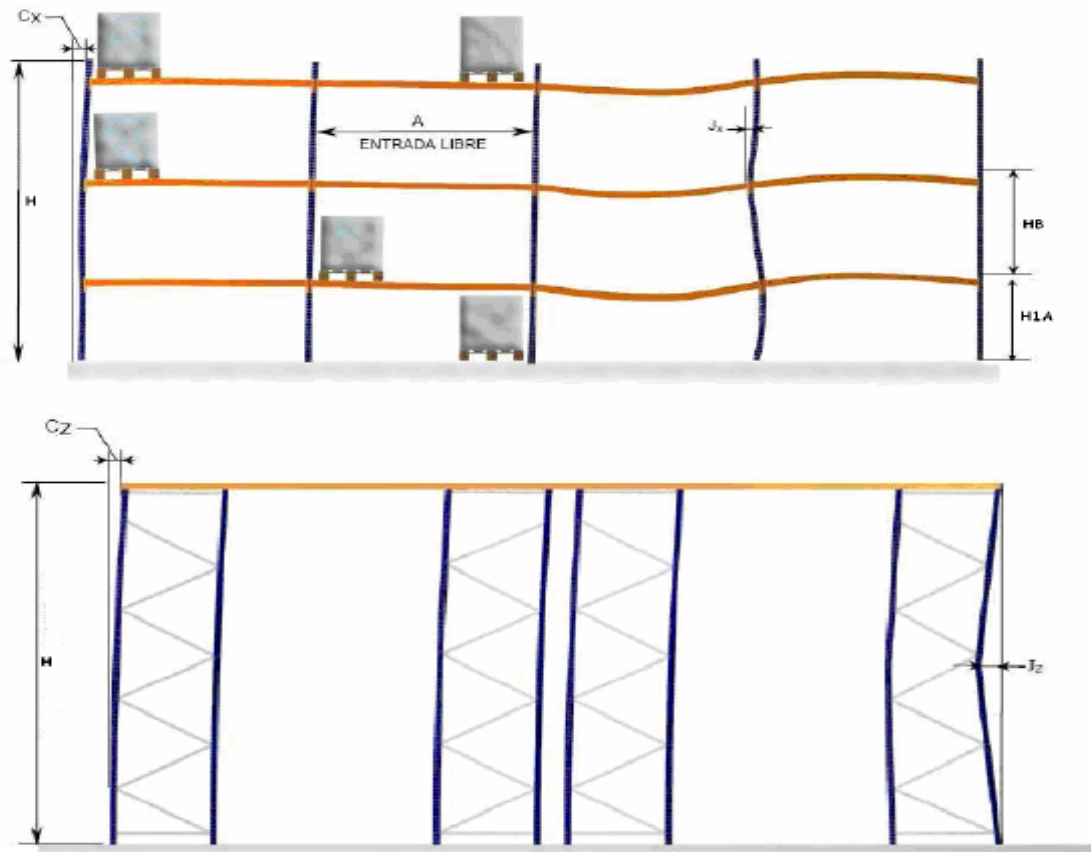
Figura 2. Gráfico de métricas del rack

Como se evidencia en el presente informe, las estructuras de almacenamiento se encuentran en estado de desalienación presentando Una Tendencia A Inclinarsse Hacia el frente y a la derecha de acuerdo al estándar.

También se evidencia que no existe una buena alineación entre los puntales del sistema en el plano horizontal

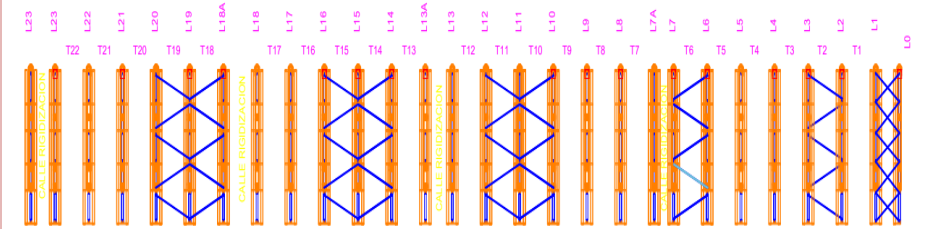
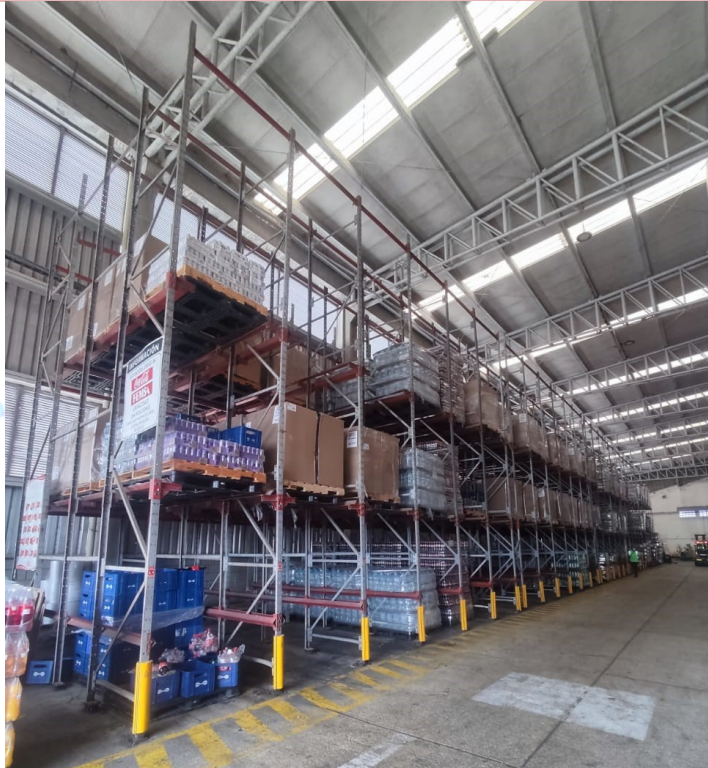
DRIVE MEXROLL # 1

<p>BLOQUE TIPO- MARCA</p>	<p>1 DRIVE IN MEXROLL</p>	<p>% OPERACION %</p>	<p>CAUSAS DEL DETERIORO: GOLPE MONTACARGAS</p>	<p>TIPO DE RIESGO</p>
<p>POSICIONES</p>	<p>205</p>			<p>AMARILLO</p>
<p>POSICIONES INHABILITADAS</p>

IT	POSICION	CANT	DESCRIPCION	FOTO ANTES	CAUSA DEL DETERIORO	ESPEIFICACIONES	FECHA INTERVENCION
1	C1 N3	1	VIGA DE AMARRE

GOLPE MONTACARGAS	1540mm	
2	C 11 N 2	1	CARRIL

GOLPE MONTACARGAS	Carril Derecho De 4835 mm	
3	C 11 N 3	1	CARRIL

GOLPE MONTACARGAS	Carril Izquierdo De 4835 mm

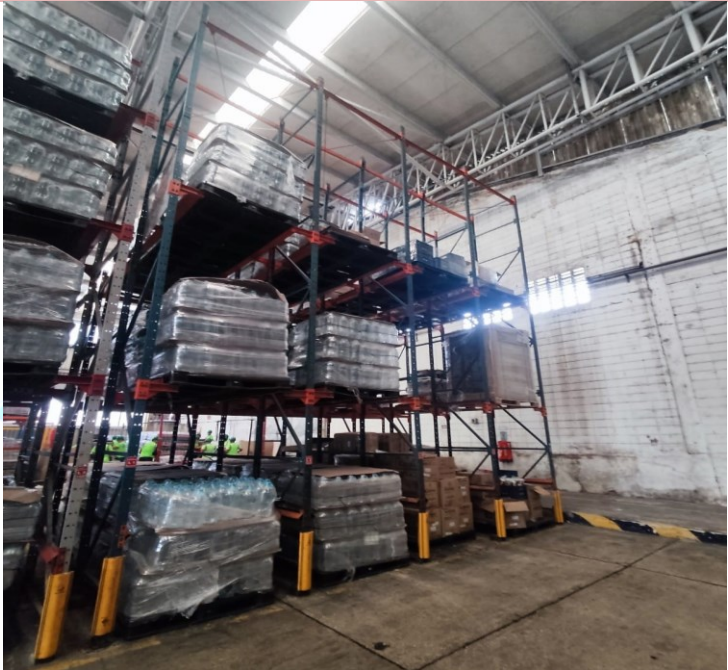
BLOQUE TIPO- MARCA	2 DRIVE IN	% OPERACION %	CAUSAS DEL DETERIORO: GOLPE MONTACARGAS	TIPO DE RIESGO
POSICIONES	48			AMARILLO
POSICIONES INHABILITADAS

IT	POSICION	CANT	DESCRIPCION	FOTO ANTES	CAUSA DEL DETERIORO	ESPECIFICACIONES	FECHA INTERVENCION
4	L2 N3 Pos A-B	2	RIOSTRA DIAGONAL	 	GOLPE DE MONTACARGA	1060mm

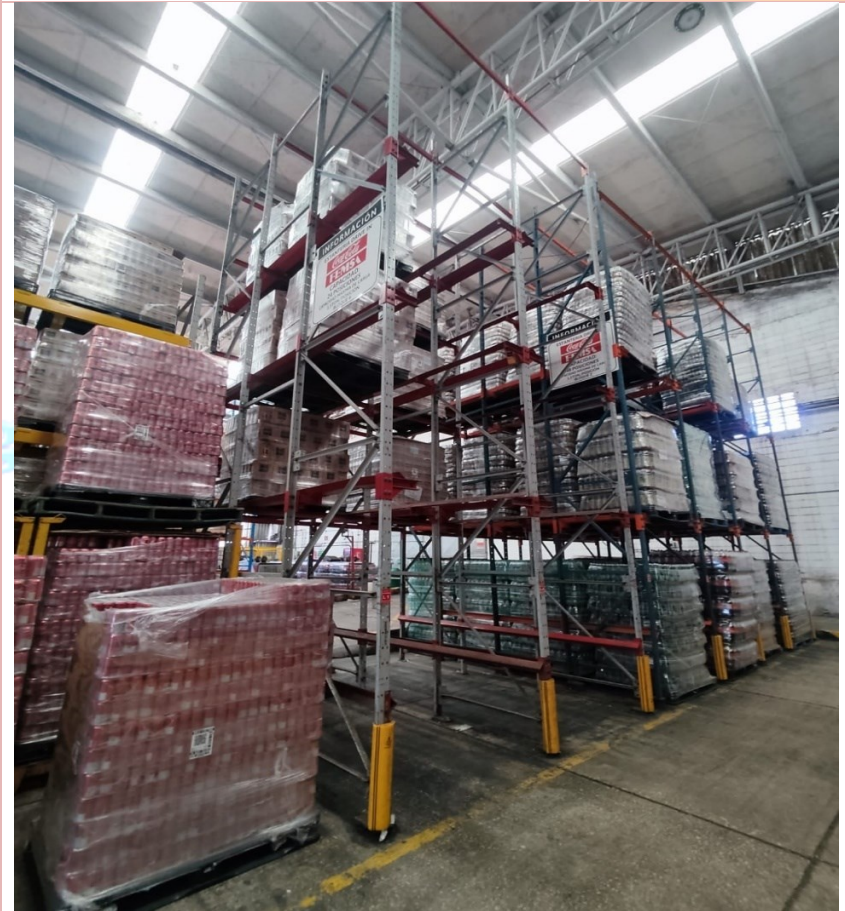
**DRIVE
MEXROLL # 4**

BLOQUE TIPO- MARCA	4 DRIVE IN	% OPERACION %	CAUSAS DEL DETERIORO: GOLPE MONTACARGAS	TIPO DE RIESGO
POSICIONES				AMARILLO
POSICIONES INHABILITADAS

IT	POSICION	CANT	DESCRIPCION	FOTO ANTES	CAUSA DEL DETERIORO	ESPECIFICACIONES	FECHA INTERVENCION
5	L1-L3	3	ARREGLAR LAS CALZAS	 	GOLPE DE MONTACARGA	Arreglar Las Calzas Ya Que Se Encuentran Fuera De Los Puntales	
6	L1	1	TOPE DE PISO	 		Se Debe Instalar Topes De Piso Para Evitar Golpes Laterales a La Estructura De 3700 mm

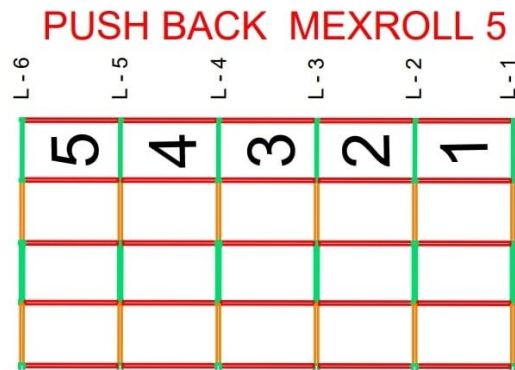
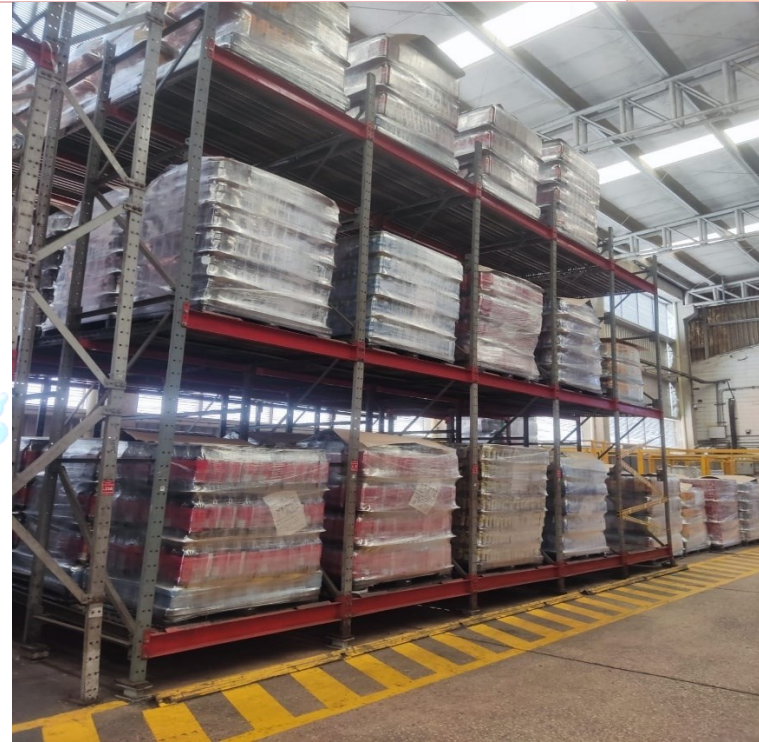
BLOQUE TIPO- MARCA	5 PUSH BACK	% OPERACION %	CAUSAS DEL DETERIORO: GOLPE MONTACARGAS	TIPO DE RIESGO
POSICIONES	60			AMARILLO
POSICIONES INHABILITADAS

IT	POSICION	CANT	DESCRIPCION	FOTO ANTES	CAUSA DEL DETERIORO	ESPECIFICACIONES	FECHA INTERVENCION
7	L-6 POS A	1	PUNTAL	 	GOLPE MONTACARGAS		
8	L1-L5 POS A		TOPE PISO PARA PUNTALES	 	GOLPE MONTACARGAS	Se Debe Instalar Topes De Piso Para Evitar Golpes Laterales a La Estructura De 4800mm

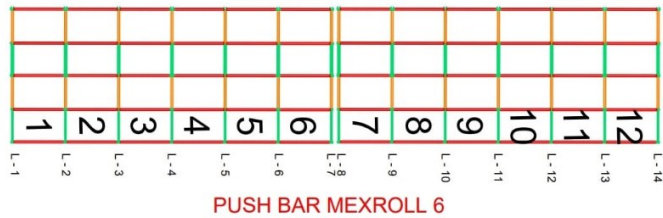
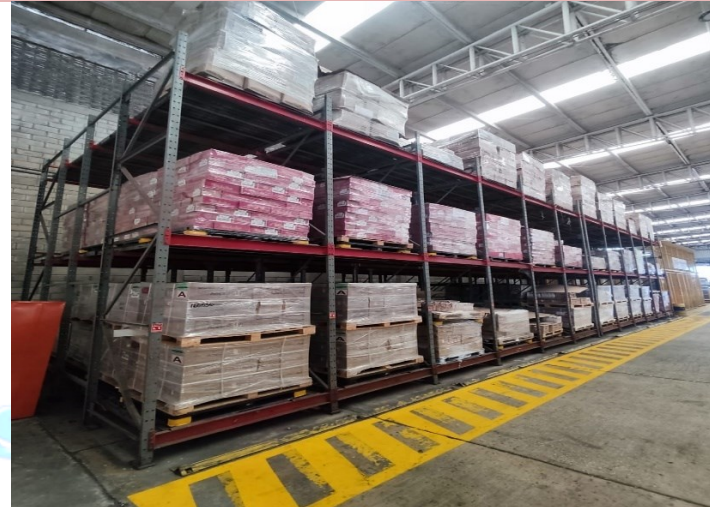
BLOQUE TIPO- MARCA	6 PUSH BACK	% OPERACION %	CAUSAS DEL DETERIORO: GOLPE MONTACARGAS	TIPO DE RIESGO
POSICIONES	144			AMARILLO
POSICIONES INHABILITADAS

9	L1-L12		TORNILLERIA EN MAL ESTADO	 	DETERIORO		
---	--------	--	---------------------------	--	-----------	--	--

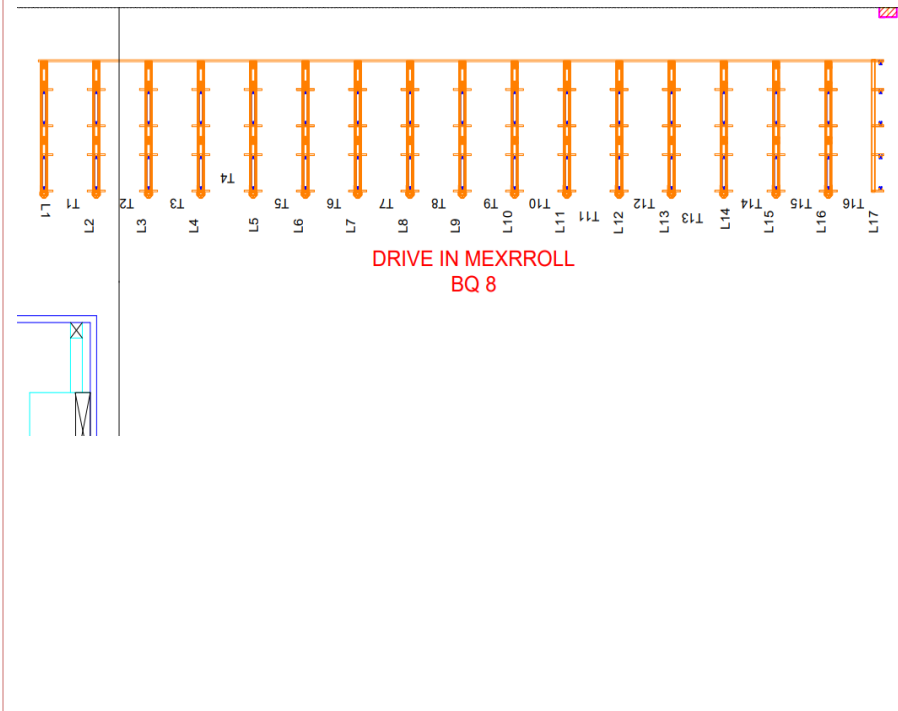
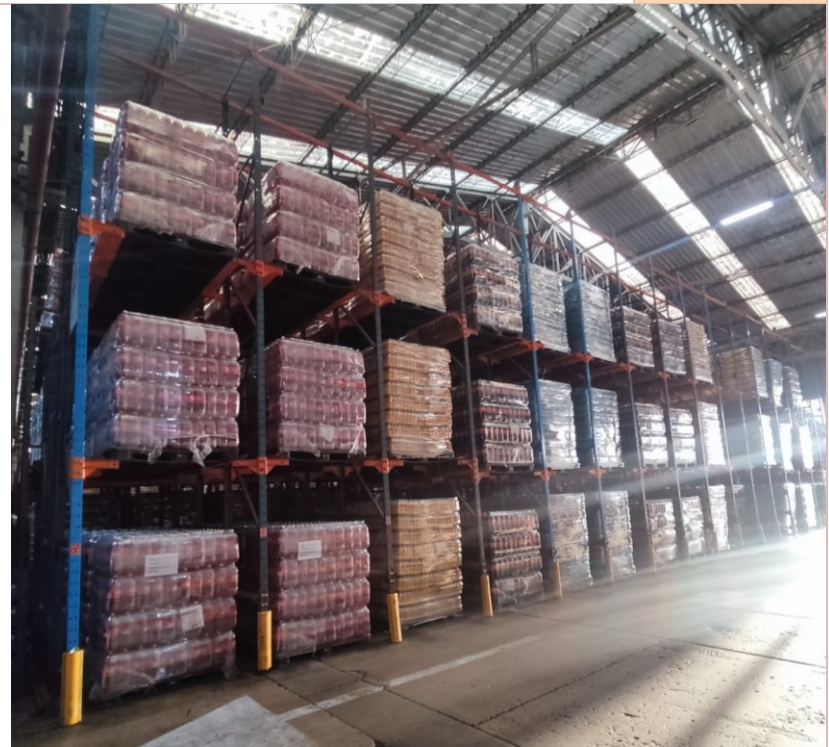
BLOQUE TIPO- MARCA	8 DRIVE IN MEXROLL	% OPERACION %	CAUSAS DEL DETERIORO: GOLPE MONTACARGAS	TIPO DE RIESGO AMARILLO
POSICIONES	192			
POSICIONES INHABILITADAS

IT	POSICION	CANT	DESCRIPCION	FOTO ANTES	CAUSA DEL DETERIORO	ESPEIFICACIONES	FECHA INTERVENCION
10	L9 POS-A	1	PUNTAL	 	GOLPE MONTACARGAS		
11	L11	1	PUNTALES	 	GOLPE MONTACARGAS		
12	L17 N1 POS A-C	1	DISTANCIADOR

GOLPE MONTACARGAS	1090mm

13	L1 N3 POS - A-E	1	CARRIL	 	GOLPE MONTACARGAS	4310 mm	
14	L1-L17 POS-E	32	TOPE DE PISO	 	GOLPE MONTACARGAS		
15	L16 POS-A	1	PUNTAL	 	GOLPE MONTACARGAS

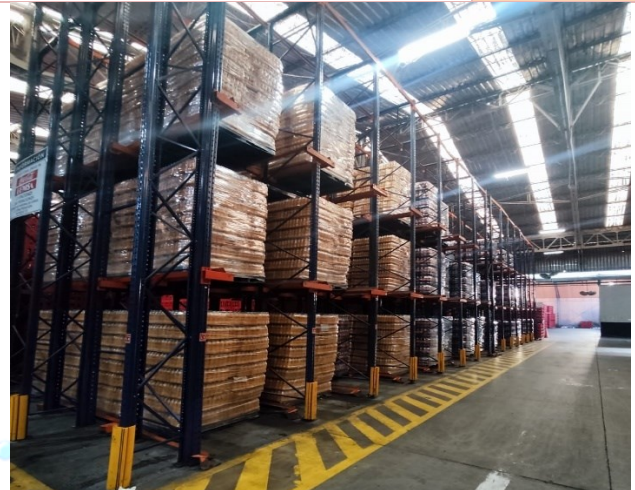
DRIVE IN STOR BLOQUE 10

<i>BLOQUE</i>	10	% OPERACION %	CAUSAS DEL DETERIORO: GOLPE MONTACARGAS	TIPO DE RIESGO
<i>TIPO- MARCA</i>	DRIVE IN STOR			
<i>POSICIONES</i>	168			
<i>POSICIONES INHABILITADAS</i>

<i>IT</i>	<i>POSICION</i>	<i>CANT</i>	<i>DESCRIPCION</i>	<i>FOTO ANTES</i>	<i>CAUSA DEL DETERIORO</i>	<i>ESPECIFICACIONES</i>	<i>FECHA INTERVENCION</i>
16	C-1 POS-C C-5 POS-A C-8 POS-A C-10 POS-C C-14 POS - A-C	6	VIGA DE AMARRE	 	GOLPE MONTACARGAS	1540mm

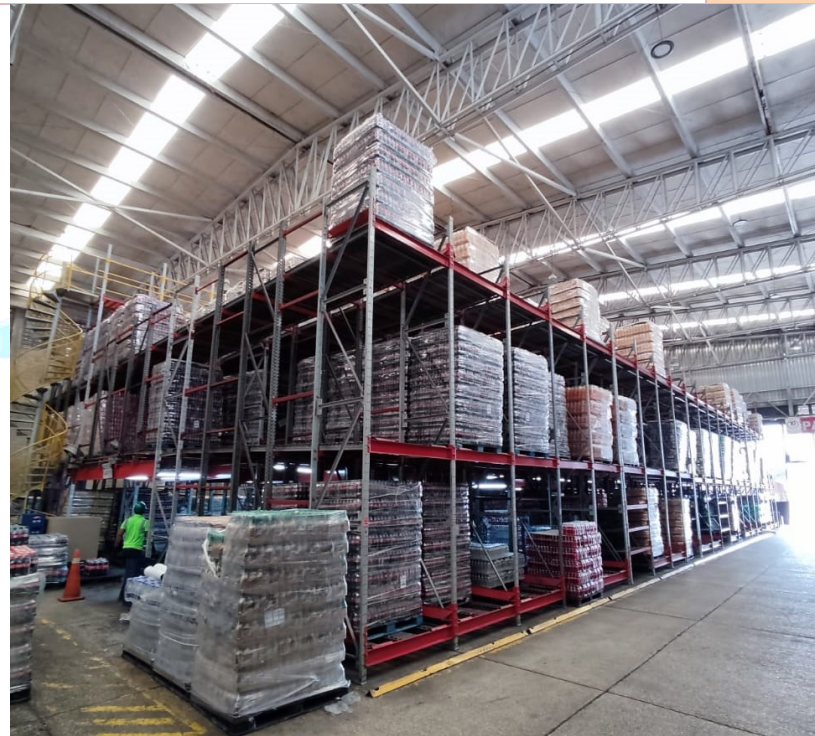
BLOQUE TIPO- MARCA	11 TUNEL ARMADO	DE	% OPERACION %	CAUSAS DEL DETERIORO: GOLPE MONTACARGAS	TIPO DE RIESGO
POSICIONES	205				AMARILLO
POSICIONES INHABILITADAS

IT	POSICION	CANT	DESCRIPCION	FOTO ANTES	CAUSA DEL DETERIORO	ESPEIFICACIONES	FECHA INTERVENCION
17	L3, L5 N1	2	CENTRALIZADOR	 	GOLPE MONTACARGAS		
18	L4, L19	2	PUNTAL	 	GOLPE MONTACARGAS
